# Sondermülldeponie Kölliken

## Quartalsbericht 1 / 2012

HERAUSGEBER: GESCHÄFTSSTELLE SONDERMÜLLDEPONIE KÖLLIKEN

Kölliken, den 31. Mai 2012

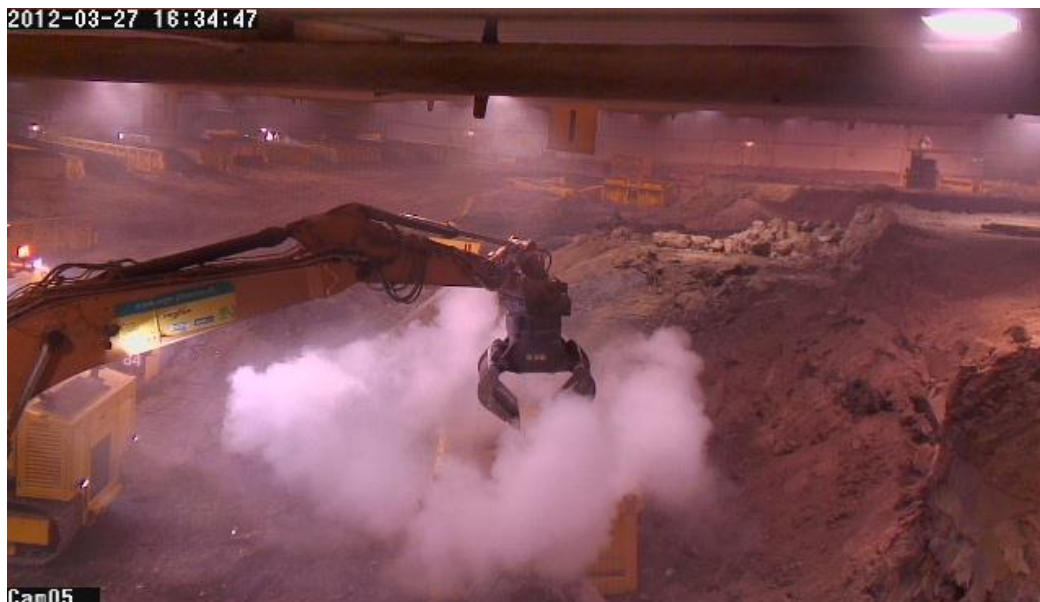
Am Dienstag 27.03.12 um ca.16.30 Uhr, kurz vor Arbeitsschluss, bemerkte ein Baggerführer vor der Auslösung eines Brandalarms austretenden Rauch aus einem geschlossenen Handlingscontainer. Dank überlegtem Handeln der Baumaschinisten konnte Schlimmeres verhindert werden. Die beiden Maschinisten erstickten den Brand in Teamarbeit: der eine hob mit dem Baggreifer den Containerdeckel ab und der andere schüttete inertes Material auf das rauchende Fass. Ein Triageexperte überwachte und unterstützte die Löscharbeit. Nach dem Ersticken des Brandes wurde das Fass noch zusätzlich mit Wasser befeuchtet.

Anschliessend an diese Aktion wurde der Container über das Wärmebildkamarasystem speziell überwacht. Die Ursache des Brandes war loser Phosphor, welcher sich, vermutlich durch eine Kontamination mit einem "Beschleuniger", selbst entzündet hat. Der Vorfall wurde den Aufsichtsbehörden gemeldet.

Abb. 8: Bild der automatischen Videoaufnahme: Rauchentwicklung durch entzündeten Phosphor.

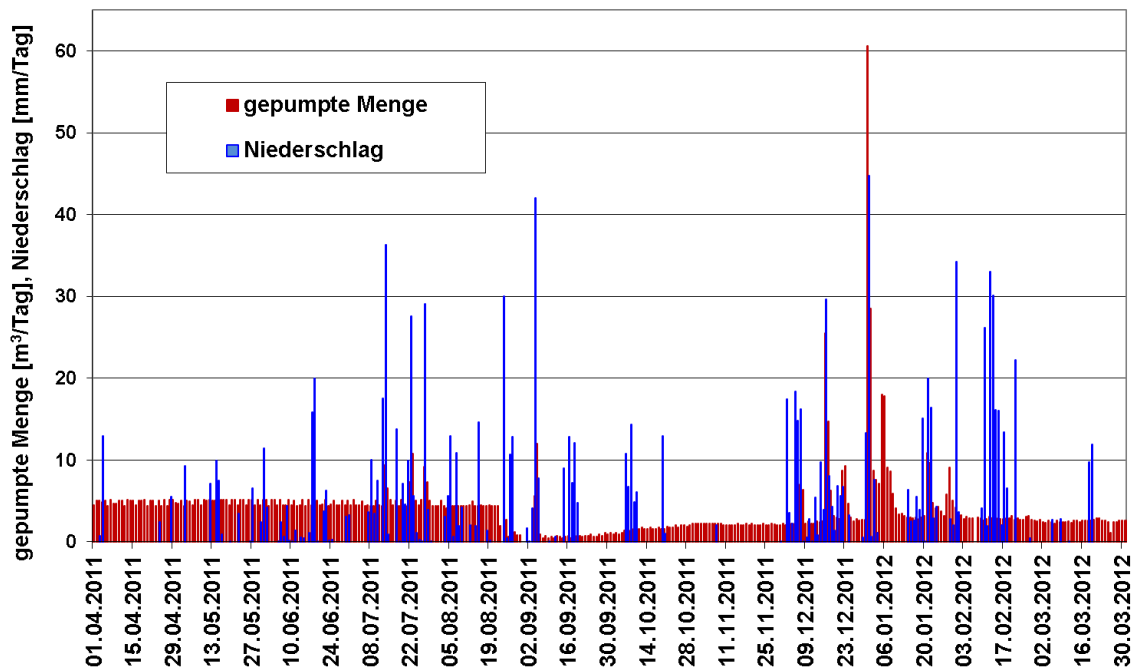
Der Versuch, das kaum belastete oberste Felsgrundwasser unter der Manipulationshalle im Untergrund des ehemaligen Riegels Ost (Bereich Lagerhalle) im Fels für eine gewollte Auswaschung versickern zu lassen wurde weitergeführt. Es zeigte sich nun, dass nach anfänglicher grösserer Menge (August 2011) nun nur noch ein Teil versickert werden kann (vgl. Abbildung 9).

Abb. 9: Gefasstes oberflächennahes Felsgrundwasser: aus Schacht P5 gepumpte Tagesmenge, d.h. nicht versickernder Anteil des Gesamtwassers) und Tagesniederschläge, niederschlagsbedingtes Überangebot an Wasser widerspiegelt sich in höheren Pumpmengen.

In einem nächsten Schritt soll versucht werden, den Wirkungsbereich des Versuchs zu vergrößern. Der Versuch wird weiterhin dokumentiert, um die Wirksamkeit der Massnahme ggf. nachweisen zu können.

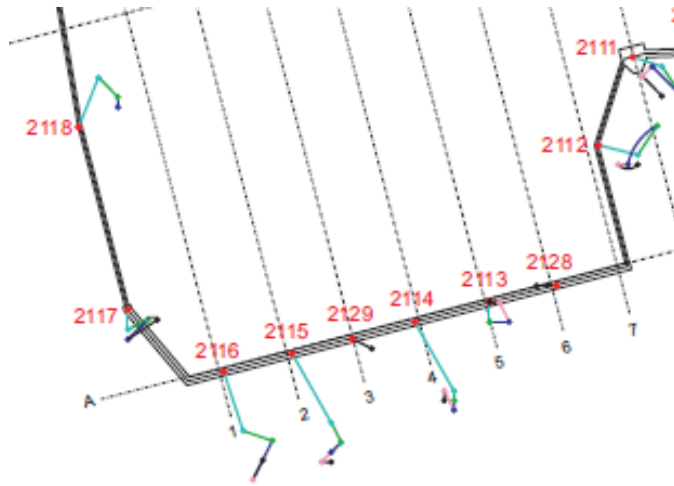
2010 und 2011 waren in zwei Inklinometern am Südwestrand der Deponie an der Safenwilerstrasse Auslenkungen festgestellt worden, in KB169 im Bereich von ca. 13 m Tiefe, in KB170

im Bereich von ca. 12 m Tiefe. Es erfolgte deshalb am 13.01.2012 eine Nachmessung, die die Verschiebungen jedoch nicht bestätigte.

Die erfolgten Messungen zeigen nur geringe Bewegungen. Die Sicherungsmassnahmen der Halle sind also wirksam.

Abb. 10: Illustration der geodätisch ermittelten Lageverschiebungen der Messpunkte im SW-Bereich der Halle, farbige jeweilige Verschiebung gegenüber Vormessung eingezeichnet (Intervall ca. ein Jahr). Die grösste Totalverschiebung seit Messbeginn 2007 beträgt ca. 1 cm.
