Sondermülldeponie Kölliken

Quartalsbericht 2 / 2006

HERAUSGEBER: GESCHÄFTSSTELLE SONDERMÜLLDEPONIE KÖLLIKEN

Kölliken, den 31. August 2006

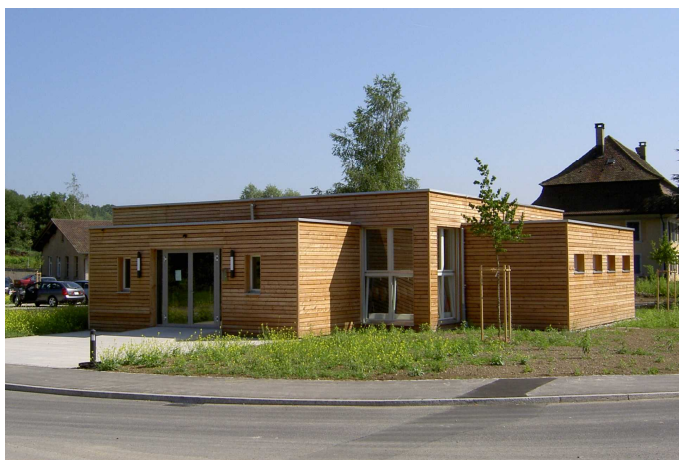
Dieser ist fertig gestellt und wurde am 22.05.06 für die Behörden-Informationstagung erstmals in Betrieb genommen. Die Präsentationsstelen für die permanente Ausstellung werden ab Mitte August zur Verfügung stehen.

Informationspavillon, Eingang Westseite

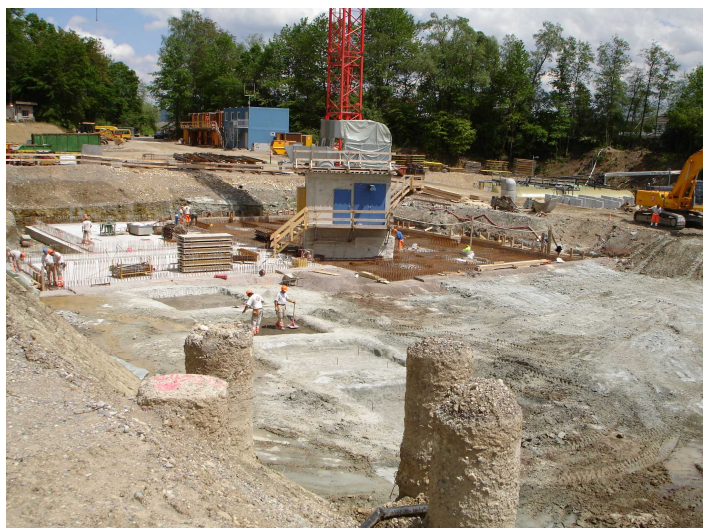
In diesem Bereich wird im Untergeschoss der Wasserkeller erstellt. Die Bodenplatte und etwa 60% der Wände sind erstellt. Die vorhandenen Lagertanks für Deponiewässer wurden bereits eingebaut, sind aber noch nicht angeschlossen. Mit der Schalung für die zugehörige Decke ist begonnen worden. Der im Bereich des Wasserkellers vorhandene Einstiegsschacht der Abschirmung Süd ist verkürzt worden. Die Lüftungsanlage wurde in den Wasserkeller umplatziert.

Bau der Bodenplatte des Wasserkellers (Lagerhalle)

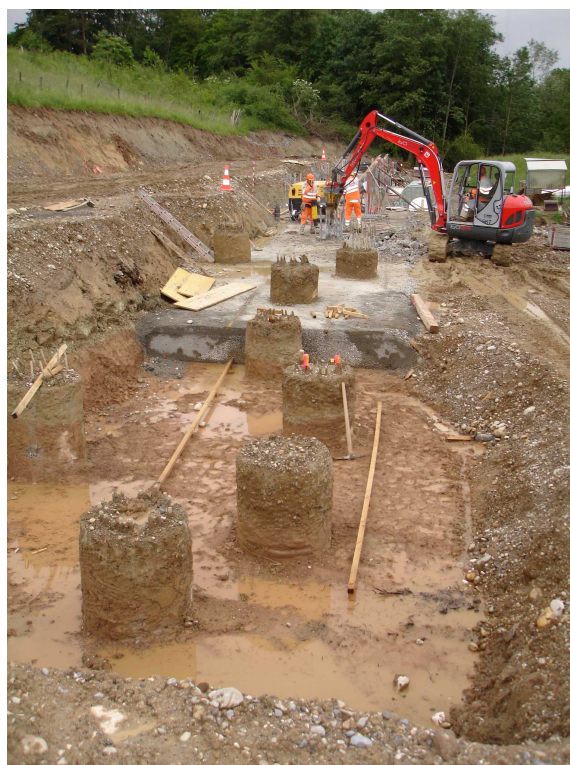
Diese Hallen stehen direkt auf den Deponieabschlüssen, bestehend aus Bohrpfählen, Kopfriegel und Verankerungen. Im Zug des Deponieabbaus werden die Pfähle ausgefacht und mit weiteren Ankerreihen versehen.

Die Pfähle sind in der Reihenfolge Etappen 2, 1, 3, 7 bereits fertig erstellt (vgl. Anhang 3). Die Etappe 4 ist in Ausführung begriffen, Etappen 5 und 6 folgen noch. (Etappe 2 nördlich der Manipulationshalle, Etappe 3 und 7 nördlich der Abbauhalle, Etappen 1 und 7 südlich der Manipulations- und Abbauhalle an der Safenwilerstrasse, beide östlich der SWALBA). Die Vorbereitungen für das Bohrplanum der Etappe 5 haben begonnen. Auf den Pfählen wurde der Kopfriegel in der Etappe 2 bereits fertig erstellt, in der Etappe 1 steht er in Ausführung.

Vorbereitung des Pfahlkopfriegels Etappe 2

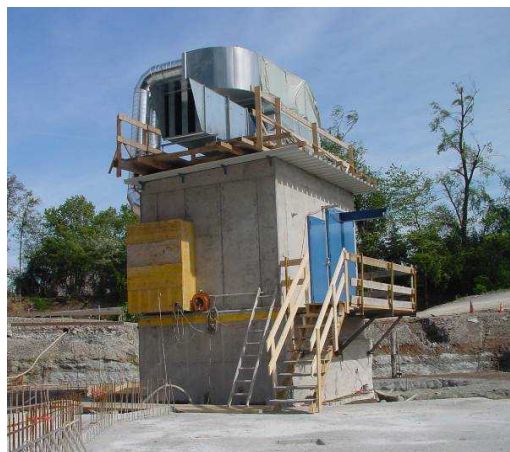
4.2 Abschirmung Süd

Durch den Bau des Wasserkellers wird auch der Betrieb der Abschirmung Süd tangiert. Für die Lüftung und den Notausstieg durch den Endschacht Ost musste zuerst ein Provisorium eingerichtet werden.

Am 19. Juni wurde die Lüftung für rund 7 Wochen ausser Betrieb genommen, da der Endschacht um 1 Meter gekürzt wird. Die Begehung des Stollens ist während dieser Zeit nur unter erhöhten Sicherheitsvorkehrungen möglich.

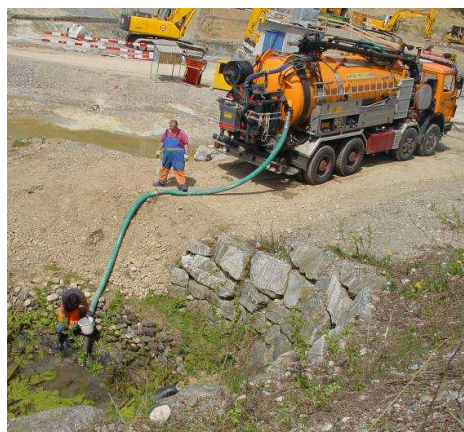
Am 2. Mai wurde der im Jahre 1990 erstellte Weiher MS057a aufgehoben, da der Aushub für den Wasserkeller eine Verlegung der Deponiestrasse bedingte. Das Betriebspersonal versuchte, möglichst viele Frösche und Molche in Kübeln aufzufangen. Das Wasser wurde abgesaugt und zu den anderen Biotopen östlich der Deponie transportiert.
