# Sondermülldeponie Kölliken

## Quartalsbericht 1 / 2011

HERAUSGEBER: GESCHÄFTSSTELLE SONDERMÜLLDEPONIE KÖLLIKEN

Kölliken, den 20. Juni 2011

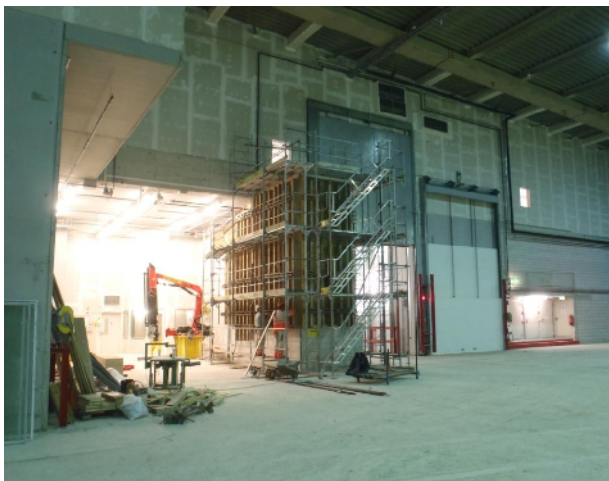
Neubau Probenahmekanzel durch das Los I

Bereits eine Woche nach dem definitiven Beschluss zum Ersatz der Probenahmekanzel begann die ARGE nach Entfernung von installierter Haustechnik (Elektro, Beleuchtung, Belüftung, Sprinkler) mit dem Abbruch der Leichtbaukonstruktion. Der Ersatz in Stahlbeton konnte innert circa zwei Wochen erstellt werden.

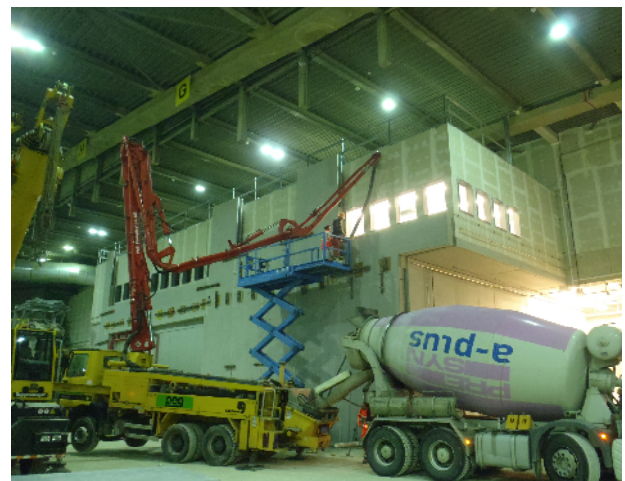
Betonieren Elementwand, Bereich Leitwarte und Besucherraum (Los I)

Die Montage der Schutzwand in Elementbauweise begann bereits drei Wochen nach Baubeschluss. Die Hauptarbeiten dauerten lediglich eine Woche. Anschliessend folgten diverse Nacharbeiten wie Betonieren des Zwischenraums und definitive Verankerung der Elemente. Die Panzergläser für die beiden Teile Elementwand und Probenahmekanzel wurden einen Monat früher als ursprünglich geplant angeliefert und montiert, so dass mit Ausnahme der Sprengnetze über dem Probenahmebereich alle Arbeiten im Weissbereich zeitgerecht abgeschlossen werden konnten.

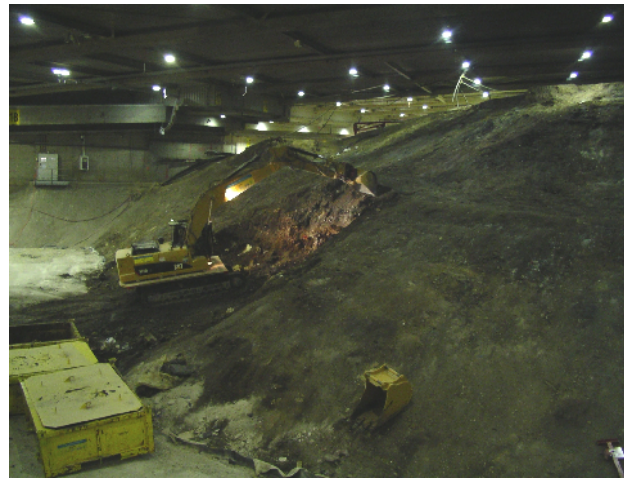
RE2: Deponierückbau vor der Dockingstation West ab 29.03.2011

Am 23.03.2011 konnten die Rückbauarbeiten der RE2 in Angriff genommen werden. Ab dem 23.03.2011 wurde die Folie der Deponieböschung entfernt, und am 29.0.2011 begann der Rückbau des Deponiekörpers (Vorphase) im Bereich vor der Dockingstation, um Platz für die weiteren Installationen zu schaffen.

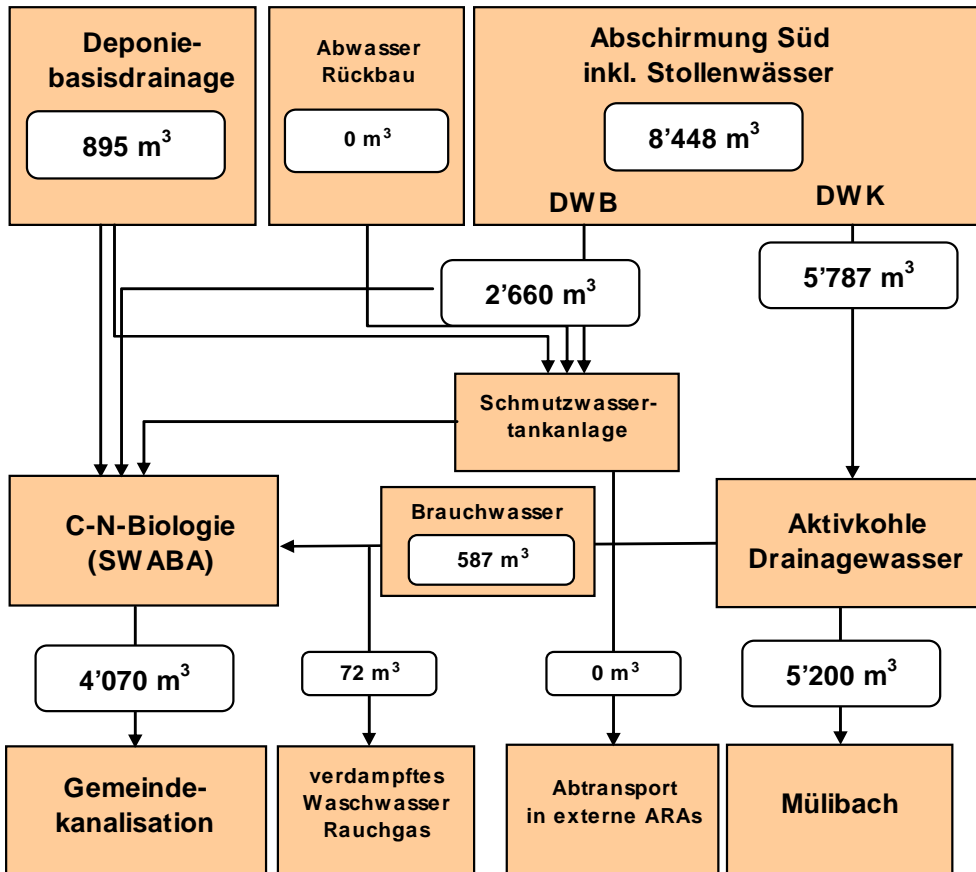
## ANHANG 1: WASSERBILANZ SWALBA

Im 1. Quartal 2011 betrug die Niederschlagsmenge in Kölliken 106 l/m<sup>2</sup>, lediglich 47 % des langjährigen Mittels für das 1.Quartal (trockenstes 1. Quartal seit 1993).

Aus der Betriebswasser-Vorbehandlungsanlage Gesamtsanierung (BWA) wurde in der Berichtsperiode kein Abwasser zur Endbehandlung in die SWABA umgepumpt.

Zahlen: alle Angaben sind Summen des 1. Quartals 2011 (Januar - März)

DWB: stark belastetes Drainagewasser (Sektoren 6 - 9 sowie Wandquellen)

DWK: schwach belastetes Drainagewasser (übrige Sektoren und Stollendrainage)

Brauchwasser: gereinigtes Drainagewasser, das in der SWABA wieder verwendet wird (Ansetzen von Chemikalien, Waschwasser Rauchgasreinigung etc.)
