# Sondermülldeponie Kölliken

## Quartalsbericht 4 / 2011

HERAUSGEBER: GESCHÄFTSSTELLE SONDERMÜLLDEPONIE KÖLLIKEN

Kölliken, den 21. März 2012

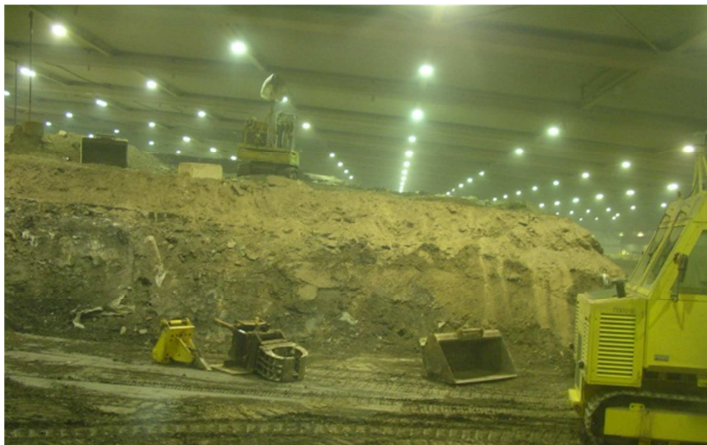
Bereich mit asbesthaltigem Abfall

Nach der Auswertung der Einlagerungsdatenbank sind an drei Stellen je rund 4m<sup>3</sup> asbesthaltige Abfälle zu erwarten. Insbesondere lose geschüttete asbesthaltige Abfälle können bei einer Umlagerung Asbestfasern in die Hallenluft freisetzen. Vor diesem Hintergrund wurde ein Bereich mit Asbestverdacht gemäss Einlagerungsdatenbank ausgepflockt und abgesperrt. Das weitere Vorgehen ist in Abklärung.

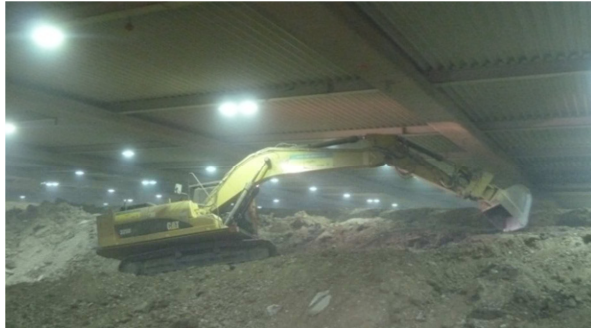
Rückbau knapp unter dem Hallendach

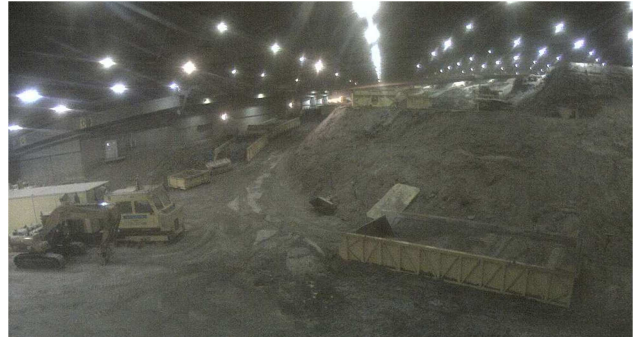
Webcambild Abbauhalle 1.10.2011, Blick gegen SW, links Dockingstation; Rückbau oberhalb östlicher Böschung

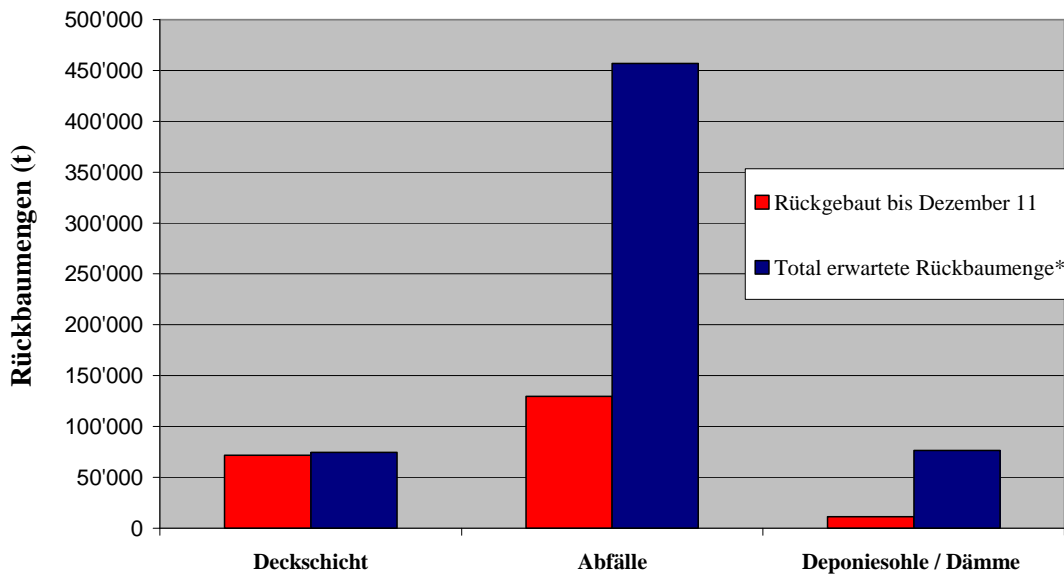
Bisherige (RE1 und RE2) und noch erwartete Rückbaumengen (\*Inkl. Mehrmengen KVA-Schlacke)

Ab Rückbaubeginn der RE2 am 29. März 2011 bis Ende 2011 wurden 18'933.3 (7155.8) t Material der Deckschicht (Strasse 1), 35'532.5 (18'551.8) t Abfälle der Strassen 2 und 3 und 139.1 (95.4) t kontaminiertes Baumaterial rückgebaut, triagiert, beprobt und abgeführt (in Klammern Mengen im 4. Quartal). Seit dem 01.11.2011 wurden im Leistungsbetrieb 17'153 Tonnen Material verladen und abtransportiert. Somit ergibt sich für die RE2 eine Totalmenge von 54'604.9 t, wovon 25'803 t, d.h. 47.25% das 4. Quartal betreffen.

Es wurden in der RE1 und RE2 bisher 215'855 t entsorgt, d. h. 35% der erwarteten Gesamtmenge, wovon 29% ins Ausland gelangten.

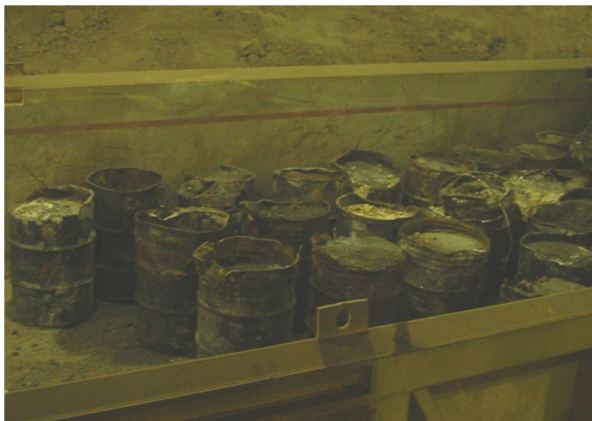
Fässer in Handlingscontainer, bereit zum Transport in den Probenahmebereich

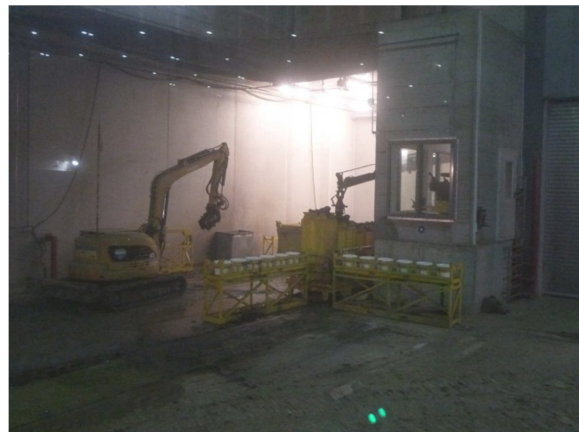
Probenahmebereich, Blick aus der Rückbauhalle, rechts Probenahmekanzel

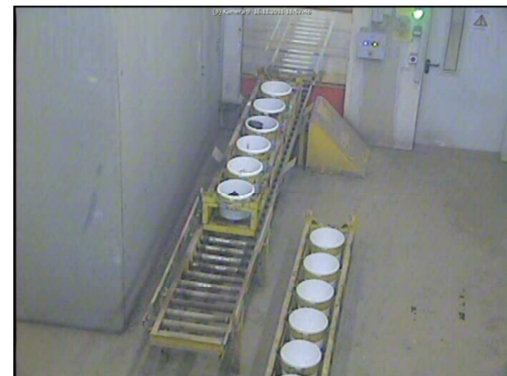
Schleuse für Probenbehälter vom Schwarz- in den Weissbereich

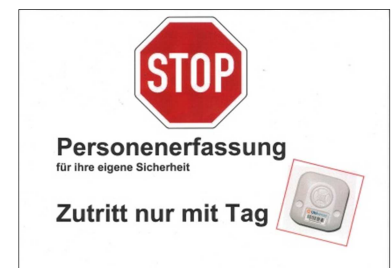
Sämtliche Mitarbeiter und Fremdpersonen auf dem Areal führen einen "Tag" auf sich. Dieser dient dazu, bei einer Evakuation die Anwesenheit auf dem Sammelplatz erfassen zu können. Das System beruht auf dem bereits im Schwarzbereich installierten Ortungssystem von Ubisense, welches mit Ein- und Austrittserfassung beim Waaghaus und beim Zutritt FS 31 (Eingang an der Safenwilerstrasse) ergänzt wurde.

Des Weiteren wurden zur Präsenzerfassung im Alarmfall die Sammelplätze Pavillon und Aufenthaltsraum PHX mit Erfassungssensoren und Monitoren zur Visualisierung ausgerüstet.
