# Sondermülldeponie Kölliken

## Quartalsbericht 1 / 2013

Kölliken, den 30. Mai 2013

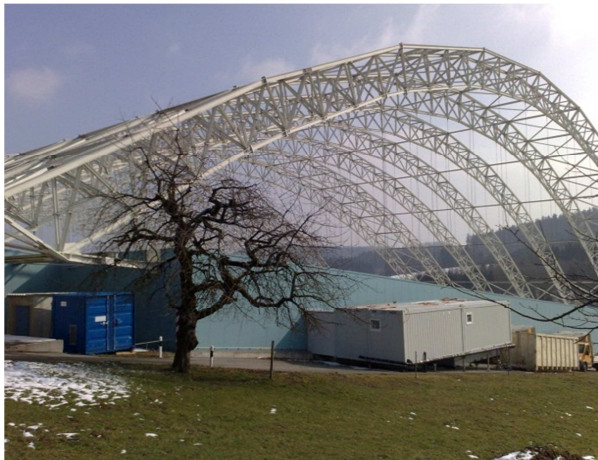
Abb. 1: Luftcontainer (links, blau) und Schwarzweiss-anlage für das Los I am Hofgässli

Die speziell für die Ankerarbeiten gestellte Schwarz/Weiss-Anlage im Hofgässli hat sich sehr bewährt und hat die Arbeiten für das Personal deutlich angenehmer gemacht. In Absprache mit der Gemeinde konnte vereinbart werden, dass die Anlage bis zur Erstellung der zweiten Ankeranlage im Herbst 2013 stehen gelassen werden kann.

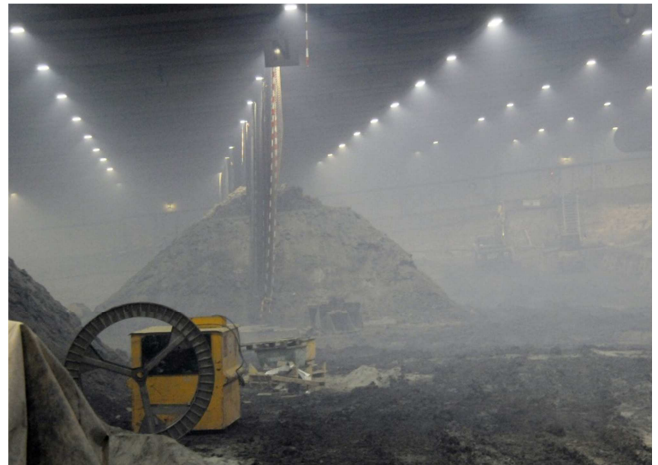
Abb. 2: Schutzwall mit Netz darüber gegen Splitterwurf

Nach den Vorbereitungen für die Ankerarbeiten im Vorquartal konnte zu Beginn des Jahres direkt mit den Hauptarbeiten begonnen werden. Die notwendigen Baumaschinen und Materialien wurden eingeschleust und die ARGE begann danach mit der Montage der Sprengschutznetze über den Schutzbermen, damit die in der Halle Arbeitenden vor allfälligem Trümmerwurf bei eventuellen Explosionen im Rückbaugebiet geschützt sind. Zudem wurden gleichzeitig die vorgefabrizierten Ankerplatten aus Stahlbeton angeliefert und eingeschleust. Ab der dritten Kalenderwoche konnten die Ankerplatten versetzt werden, sodass in der gleichen Woche die Ankerboh-

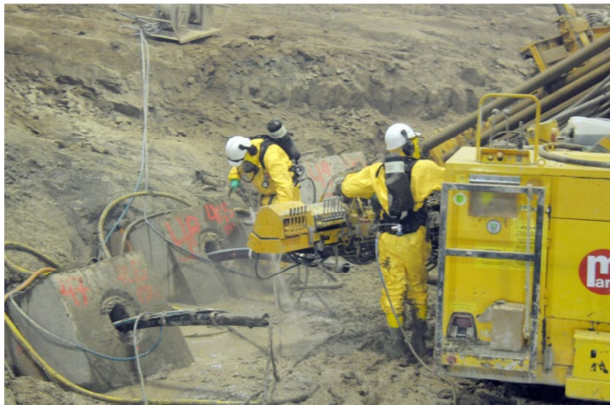
Abb. 3: Ankerarbeiten mit Vollschutzausrüstung

rungen begannen. Nach einer kurzen Lernphase konnten pro Woche im Durchschnitt 7 Anker mit Längen bis zu 42m gebohrt, versetzt und injiziert werden. Nach einer Woche Wartezeit zum Aushärten des Injektionsguts wurden die Anker gespannt und wo nötig die Messdosen zur permanenten Überwachung versetzt. Da die Arbeiten schneller als vorgesehen voranschritten konnten sie gegen Anfang März abgeschlossen werden. Die Demontage der Sprengschutznetze und die Evakuierung der letzten Baumaschinen und Geräte wurden bis am 25.03.2013 abgeschlossen. Danach wurden soweit erforderlich die äusseren Baustelleneinrichtungen durch die ARGE wieder entfernt.

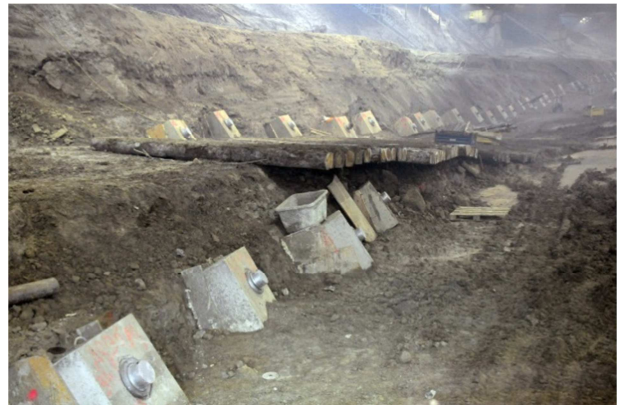
Abb. 4: Ankerköpfe auf den vorfabrizierten Ankerplatten, Positionen an der Gesteinsfestigkeit angepasst

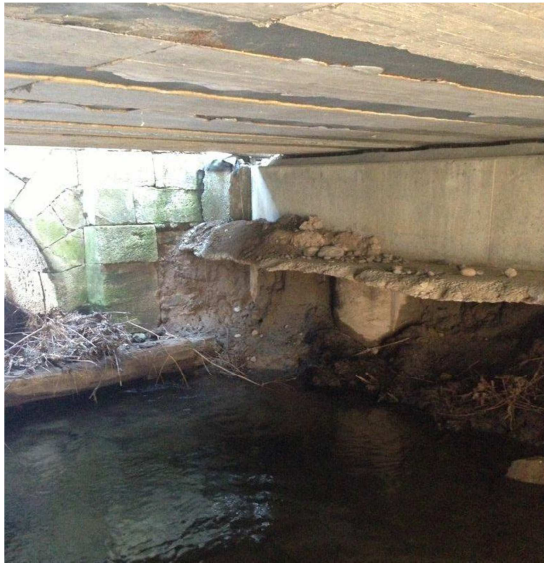
Im Januar führten Vertreter der SBB eine Kontrolle ihrer Brücke über den Mülibach an der Strecke von Safenwil - Kölliken durch. Sie stellten dabei bei der unmittelbar daneben liegenden Brücke der SMDK deutliche Kolkschäden bei den Fundamenten auf einer Bachseite fest. Im Hin-

Abb.5: Auskolkungen (rechts) am Fundament der Mülibach Brücke

blick auf die Sicherheit der Brücke wurde die SMDK aufgefordert, die Kolksschäden zu beheben. Nach einer Begehung zusammen mit der SBB und Herr Lüem, Gewässerbeauftragter Abt. Landschaft und Gewässer des Kt. Aargau wurde die nötige Massnahme festgelegt und im März durch die ARGE Infra ausgeführt.

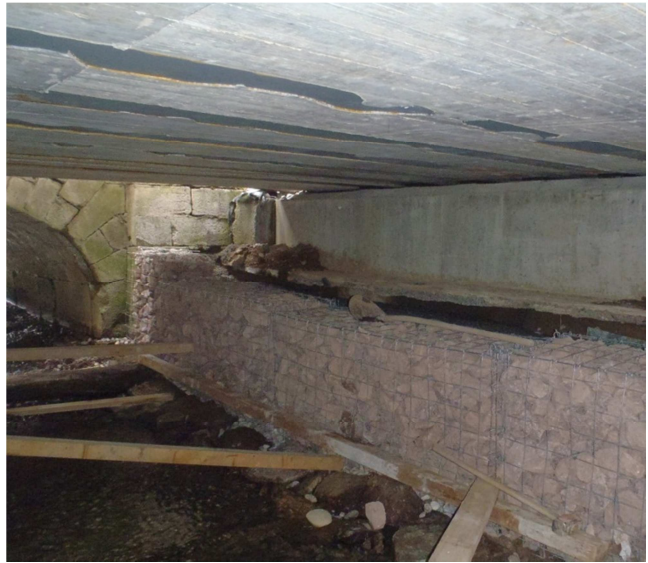
Abb. 6: Sanierung mit Steinkörben

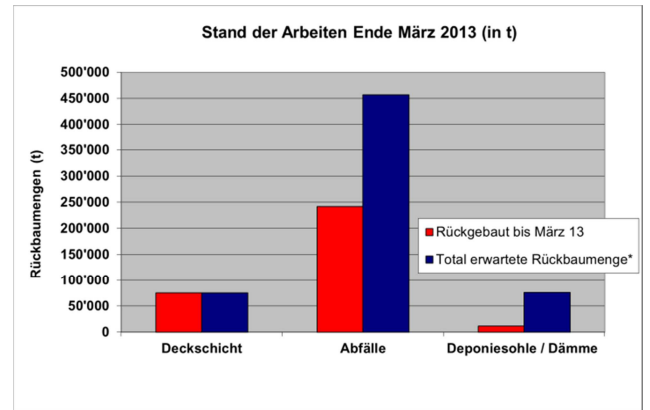
Abb. 9: Bisherige (RE1 und RE2) und noch erwartete Rückbaumengen (\*inkl. Mehrmengen KVA-Schlacke)

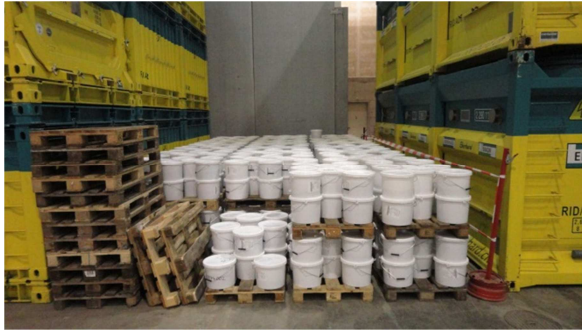
Abb. 12: Enger alter Lagerplatz, mit den zur Abholung bereiten Probeneimern

Als weitere Neuerung wurden die rückgeführten Probeneimer mit Probenresten aus dem Labor nicht mehr über Los E und den Schwarzbereich entsorgt. Die verschlossenen Probeneimer wurden nun im Weissbereich auf Paletten gestapelt und mit dem LKW abgeführt. Der erste Bereich zum Stapeln der Probeneimer hatte eine zu geringe Kapazität, weshalb im März ein neuer und grösserer Bereich zur Verfügung gestellt wurde (Abb. 12, 13).

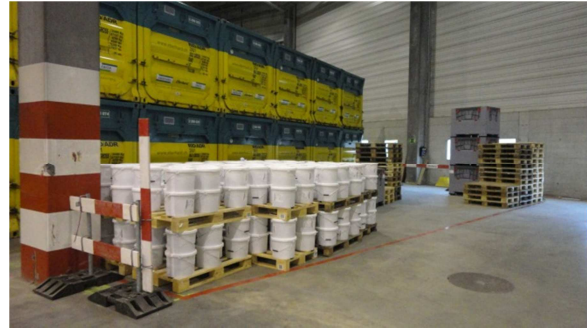
Abb. 13: Neuer Lagerplatz mit ausreichender Kapazität zur Lagerung der Eimer und der leeren Paletten

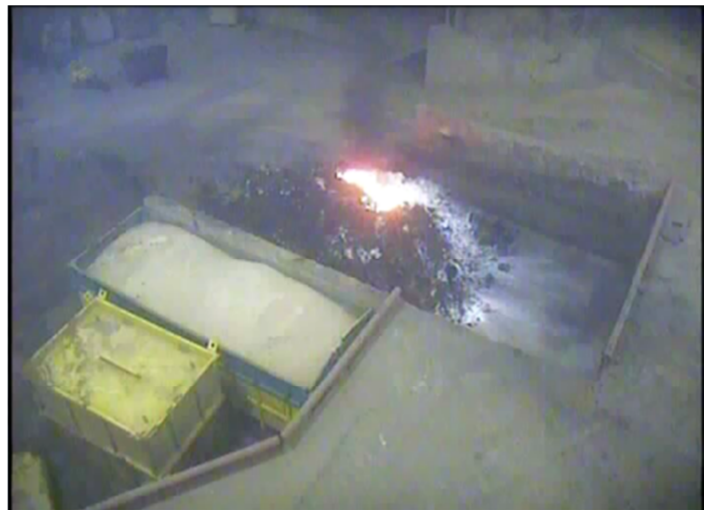
Am 24.01.2013 ereignete sich beim Zusammenstellen einer Sammelcharge in der Vorlagebox der TC-Anlage in der Manipulationshalle eine Selbstentzündung. Der Traxfahrer reagierte sofort und erstickte den offenen Brand mit Löschsand.

Die Ursache ist vermutlich ein sehr feines Silikagelpulver, ein gebräuchliches Trocknungsmittel, welches bei Feuchtigkeitszutritt stark exotherm reagiert. Der Vorfall wurde in einer speziellen Sitzung sowie an den Rückbauplanungssitzungen aufgearbeitet. Es sind diverse organisatorische und überwachungstechnische Verbesserungsmassnahmen geplant oder bereits in Umsetzung, um weitere Ereignisse dieser Art in Zukunft zu vermeiden.

Abb. 15: Bild der Videoüberwachung: Brand kurz vor dem Löscheinsatz durch den Trax

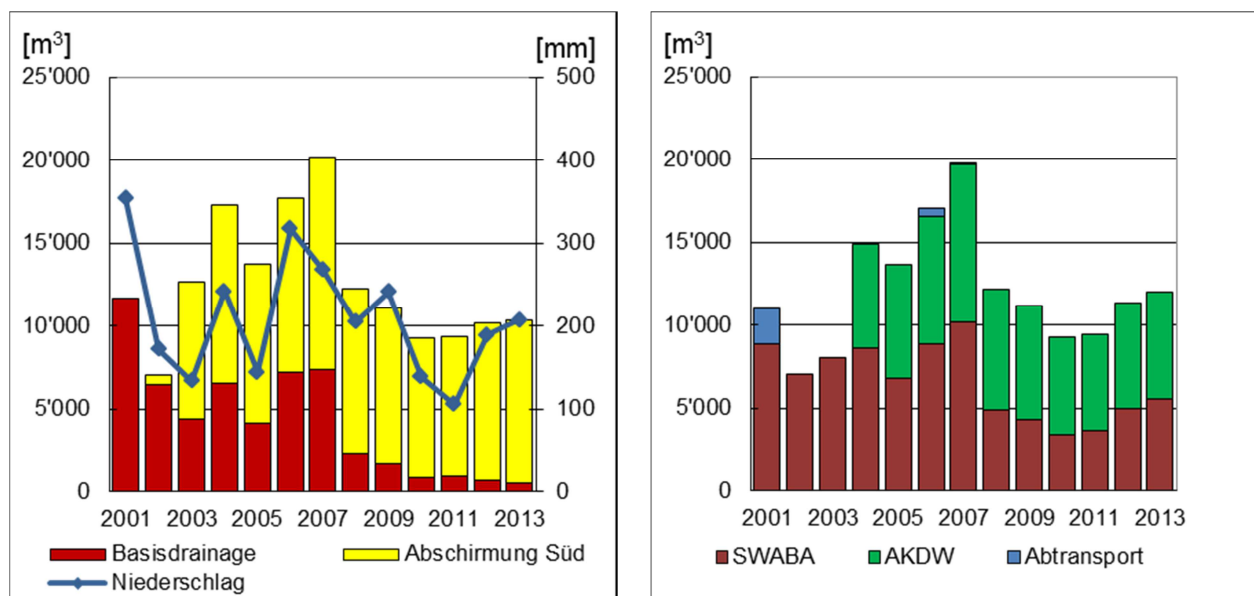
In der Berichtsperiode fielen 207 mm Niederschlag, ein Teil davon in Form von Schnee. Diese Menge war mit 95% der langjährigen mittleren Quartalssumme leicht unterdurchschnittlich, aber höher als in den letzten drei Jahren. Die zur Behandlung anstehenden Wassermengen waren auf Grund des Wasseranfalls aus den Spül- und Reinigungsprozessen der Gesamtanierung gegenüber den Vorjahren ebenfalls erhöht, sie konnten jedoch ohne Probleme in den beiden Behandlungslinien verarbeitet werden.

Abb. 17: Wassermengen des 1.Quartals im Vergleich mit den 1. Quartalen der Vorjahre (AKDW: Reinigung mittels Kohlefilter, SWABA: Behandlung auch mit biologischer Klärstufe)
