Sondermülldeponie Kölliken

Quartalsbericht 2 / 2013

HERAUSGEBER: GESCHÄFTSSTELLE SONDERMÜLLDEPONIE KÖLLIKEN

Kölliken, den 1. Sept. 2013

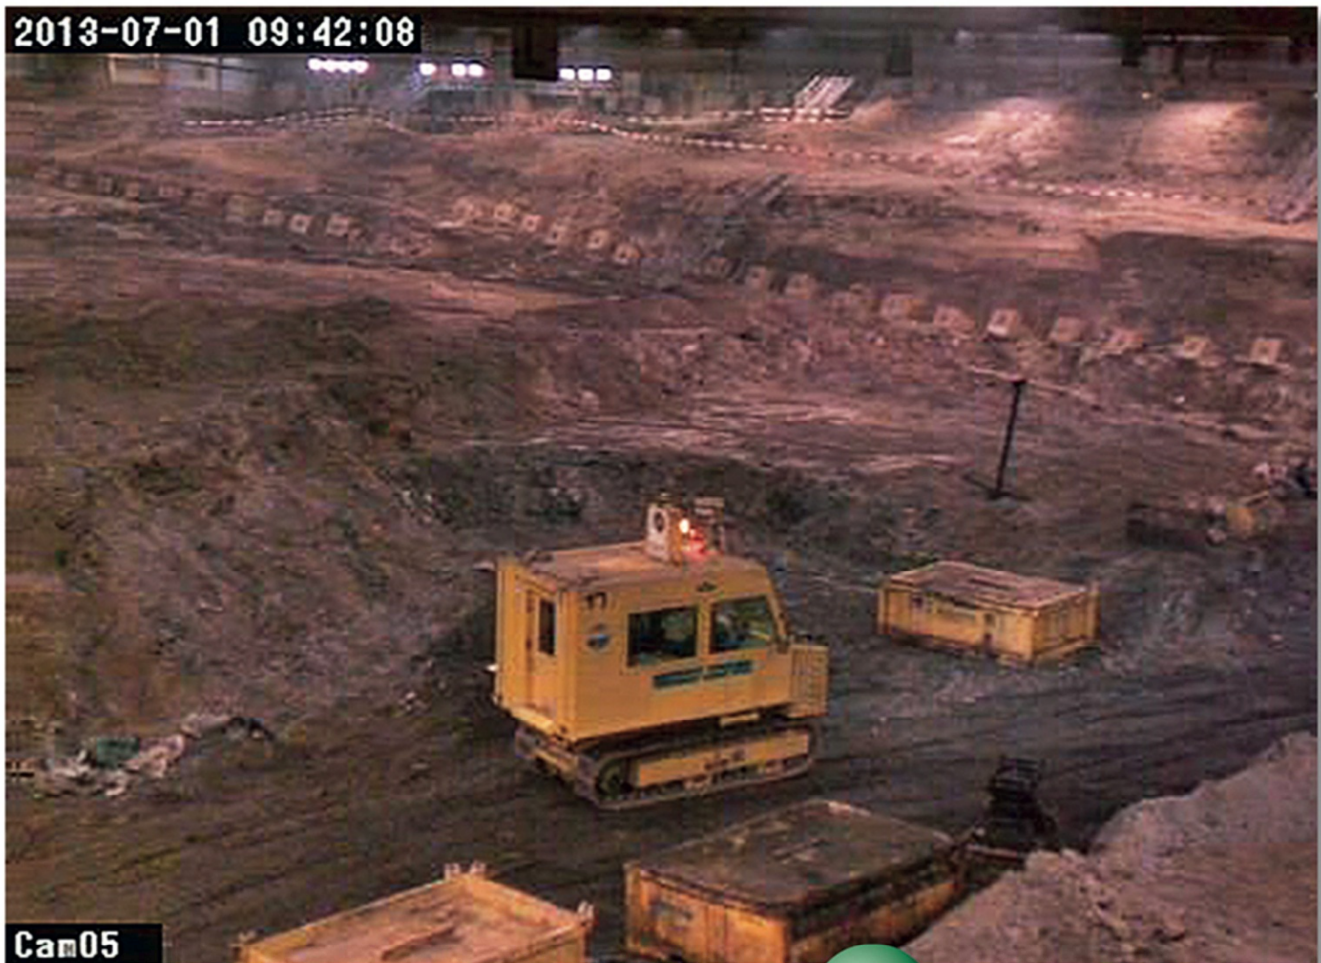
Titelblatt:

Beispiel der Aufzeichnung einer der 11 Überwachungskameras in der Abbauhalle, Blick gegen NW, Rückbau Stand Anfang Juli 2013

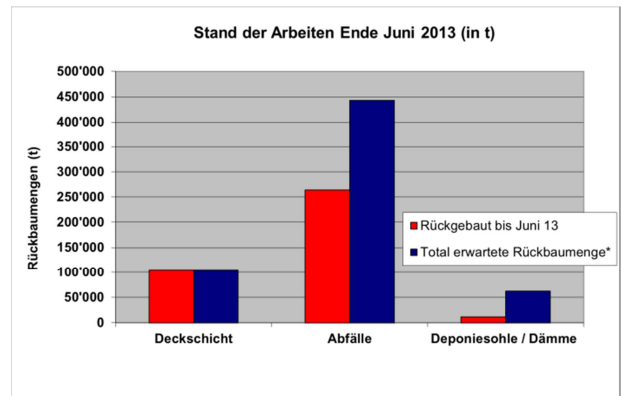
Abb. 3: Bisherige (RE1 und RE2) und noch erwartete Rückbaumengen (*inkl. Mehrmengen KVA-Schlacke)

In der RE1 und RE2 zusammen wurden bisher 379'454 t entsorgt, d.h. 62.4% der erwarteten Gesamtmenge. Der Anteil des 2. Quartals betrug 3.8% dieser Gesamtmenge. 19% der bisher entsorgten Menge gelangten ins Ausland (Direktentsorgung).

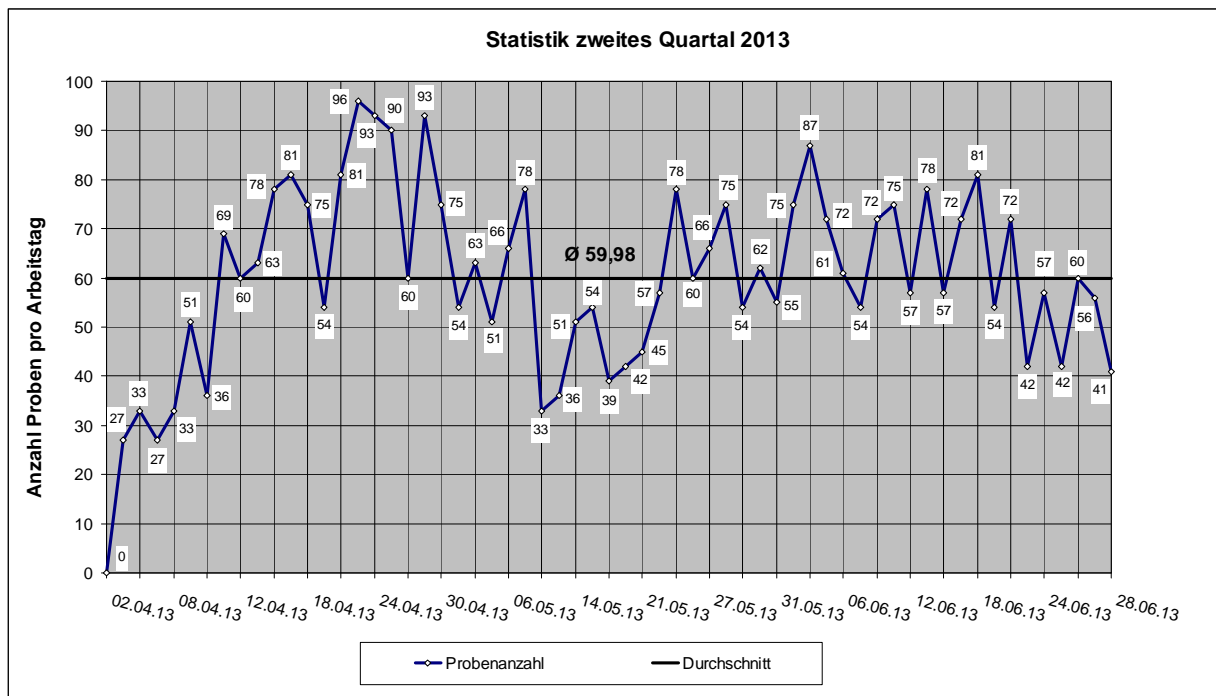
Abb.5: Tägliche Probenanzahl im zweiten Quartal 2013

Im Berichtszeitraum war im Allgemeinen ein hohes Probenaufkommen zu verzeichnen. Die einzelnen Spitzen mit über 90 Proben/Arbeitstag sind darauf zurückzuführen, dass an diesen Tagen fast ausschließlich Bromidfässer (BC 130) beprobt wurden und sich das an den Probenahmewerkzeugen anhaftende Salz in den Waschanlagen einfach und schnell entfernen lässt. Die geringeren Werte bei den Probenahmen wurden grösstenteils durch pastöses und klebriges Material verursacht, welches sich nur schwer und mit erhöhtem Zeitaufwand vom Probenahmewerkzeug entfernen liess. Eine geringere Probenmenge fiel auch zwischen dem 16.05. und dem 22.05.2013 an. In diesem Zeitraum fand die Beprobung ausschließlich mit dem ferngesteuerten Bagger statt, da der mechanisierte Arm (Palfinger) aufgrund eines Ermüdungsbruches ausgefallen war. Der defekte Teil wurde durch die ARGE Phoenix so rasch als möglich ausgetauscht und die Probenahme konnte ihre Arbeit wie gewohnt fortsetzen. Im Juni erreichte die Probenahme mit 63,25 Proben/Arbeitstag den höchsten Durchschnittswert seit Beginn des Projektes.

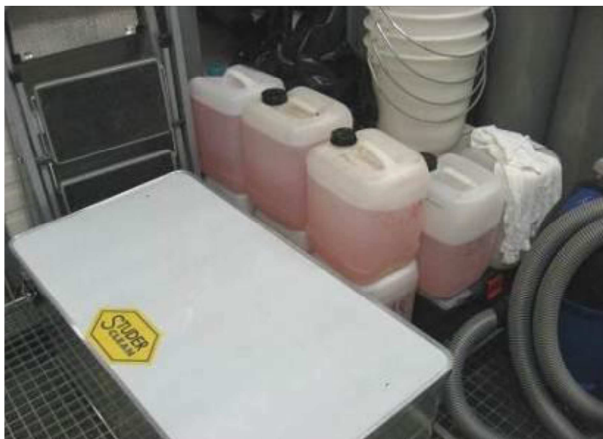
Abb. 6: Kanister müssen bezüglich des Inhalts beschriftet sein

Die Rundgänge der SIBEs sind Bestandteil des Sicherheitskonzepts und sollen dabei helfen, den Sicherheitsstandard auf hohem Niveau zu halten. Der über den Rundgang am 30.04.2013 erstellte Bericht von Felix Geissmann wurde in der SiKo erläutert. Es waren keine gravierenden Mängel festgestellt worden. Punkte, welche verbessert werden müssen, wurden nach Möglichkeit vor Ort mit den betroffenen Mitarbeitern besprochen.

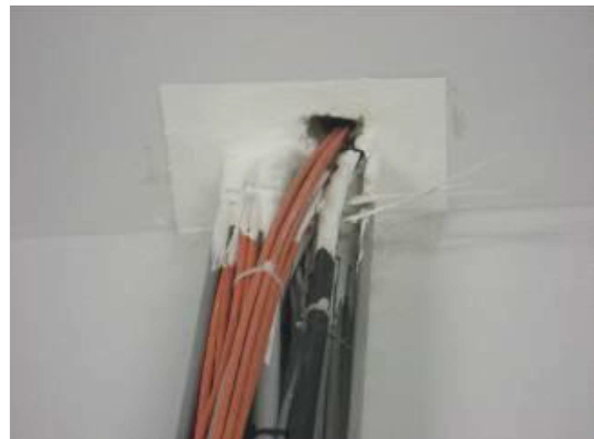
Abb. 7: Brandabschottungen müssen intakt sein

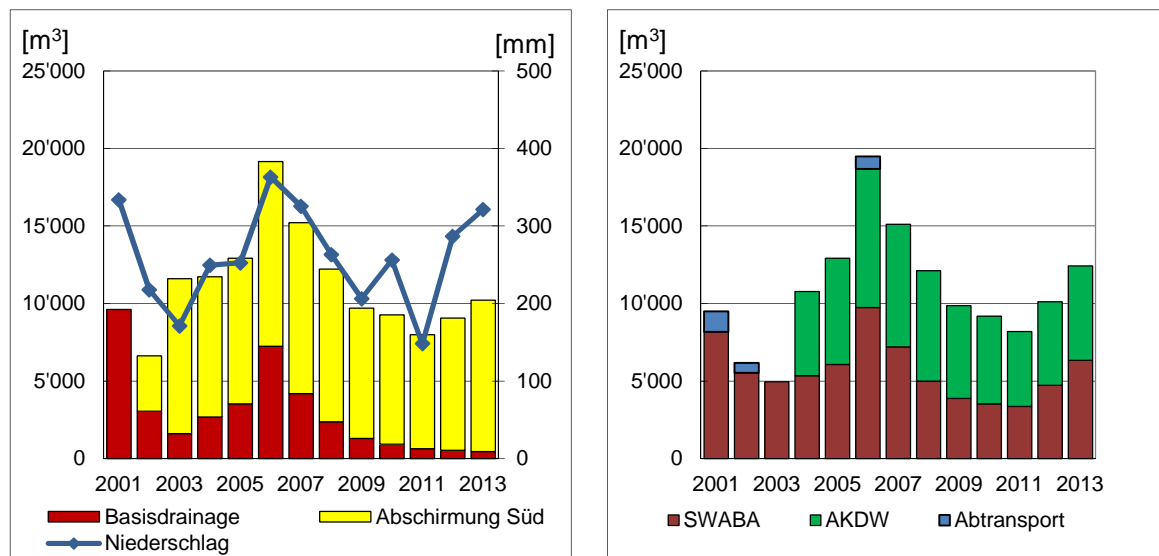
Abb. 9: Wassermengen des 2. Quartals im Vergleich mit den 2. Quartalen der Vorjahre (AKDW: Reinigung mittels Kohlefilter, SWABA: Behandlung auch mit biologischer Klärstufe)

In der Berichtsperiode fielen 321 mm Niederschlag. Dies war mit 116% der langjährigen Quartalssumme leicht überdurchschnittlich. Die zur Behandlung anstehenden Wassermengen waren auch aufgrund des Wasseranfalls aus den Spül- und Reinigungsprozessen der Gesamtsanierung gegenüber den Vorjahren ebenfalls erhöht, konnten jedoch ohne Probleme in den beiden Behandlungslinien verarbeitet werden.

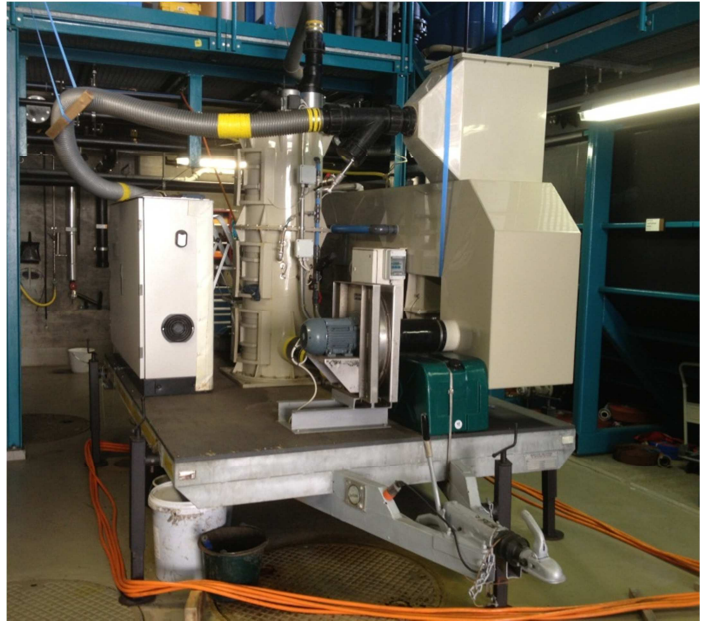
Abb. 10: Mobile Biofiltertestanlage in der SWABA

Am 10.06.13 begann der Versuch mit einem Biofilter der Firma Veritech Filtration AG, Stettlen (BE). Im Gegensatz zu den üblicherweise geschütteten Biofiltern mit einem organischen Trägermaterial (Heidekraut, Holzschnitzel o.ä.) werden in diesem patentierten Verfahren Kunststoffpellets verwendet.

Die Pellets werden zudem mit einem langsam laufenden Paddelrührwerk ständig bewegt, so dass homogene Abbaubedingungen ohne Kanalbildung entstehen. Im Inneren der Trägermasse sorgen Wasserdüsen für eine gleichmässige Feuchtigkeit.

Die Versuchsanlage behandelt rund 50% der Abluft. Aus Sicherheitsgründen wird die Luft anschliessend durch Aktivkohle oder Verbrennung nachbehandelt. Die Versuche dauern bis Ende August 2013. Danach wird eine detaillierte Analyse (mit Olfaktometrie) durchgeführt.

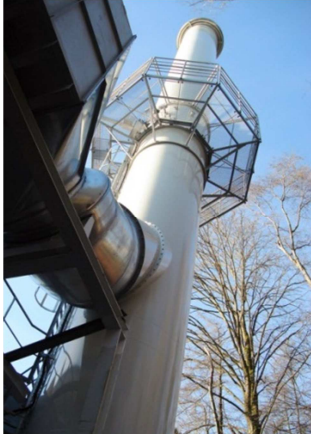
Abb. 11: Abluftkamin mit Vorrichtung zur Geruchskontrolle

Im Berichtsquartal musste die SMDK erstmals seit Beginn der Rückbau-Etappe 2 im Jahre 2011 Hinweise von Anwohnern auf Geruchsbelästigungen entgegennehmen. Als Massnahme wurde der ARGE Phoenix der Wechsel der Aktivkohle der 2. Behandlungsstufe in Auftrag gegeben. Diese Behandlungsstufe ist mit einer imprägnierten Aktivkohle gefüllt, die speziell für die Adsorption und Oxidation von Schwefel- und Aminverbindungen weltweit eingesetzt wird. Alle 10 Filtereinheiten mit insgesamt 280 m³ Aktivkohle wurden erneuert.
