# Sondermülldeponie Kölliken

## Quartalsbericht 3 / 2013

Geschäftsstelle SMDK

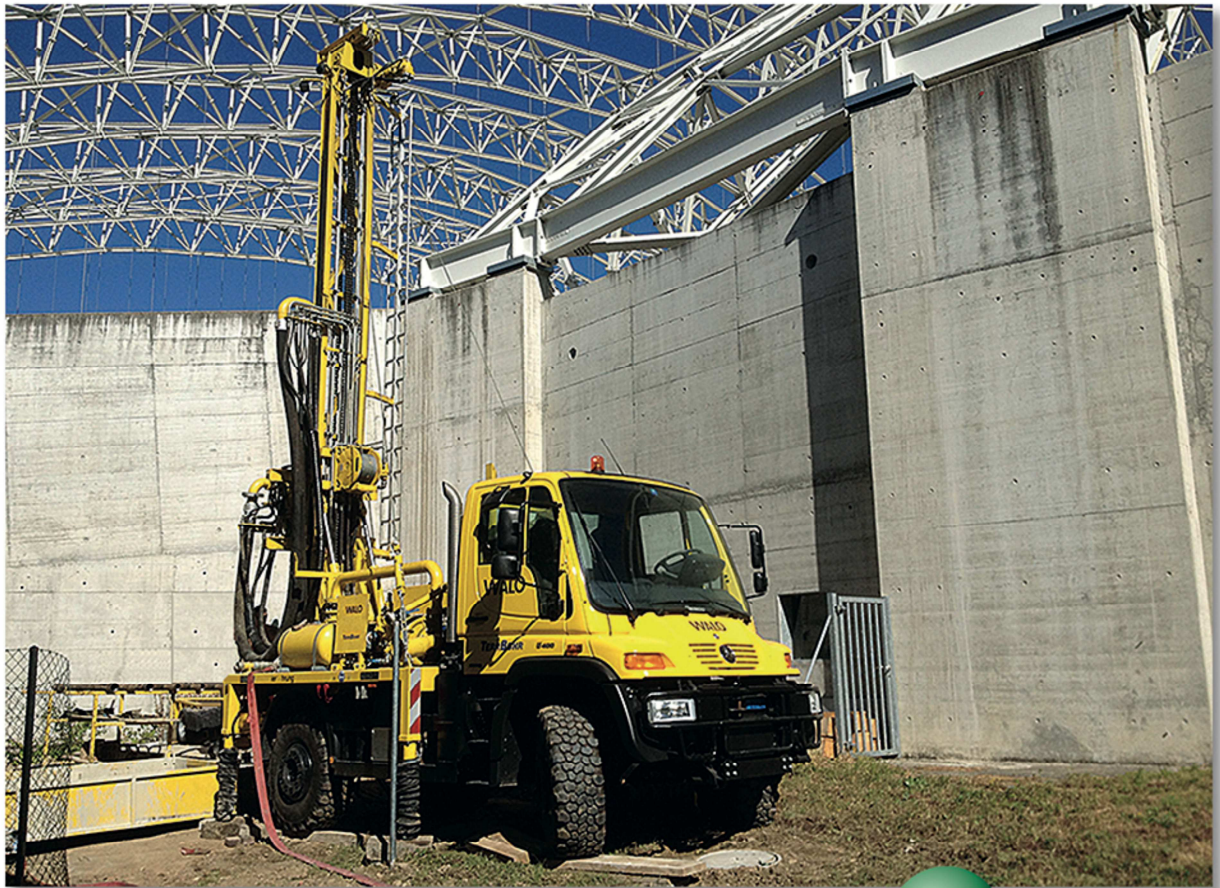
Titelblatt: Bohrgerät für die Erstellung von KB185 (hinter dem Haus Matter), einer neuen Grundwassermessstelle zur Markierstoffeingabe beim geplanten Färbversuch

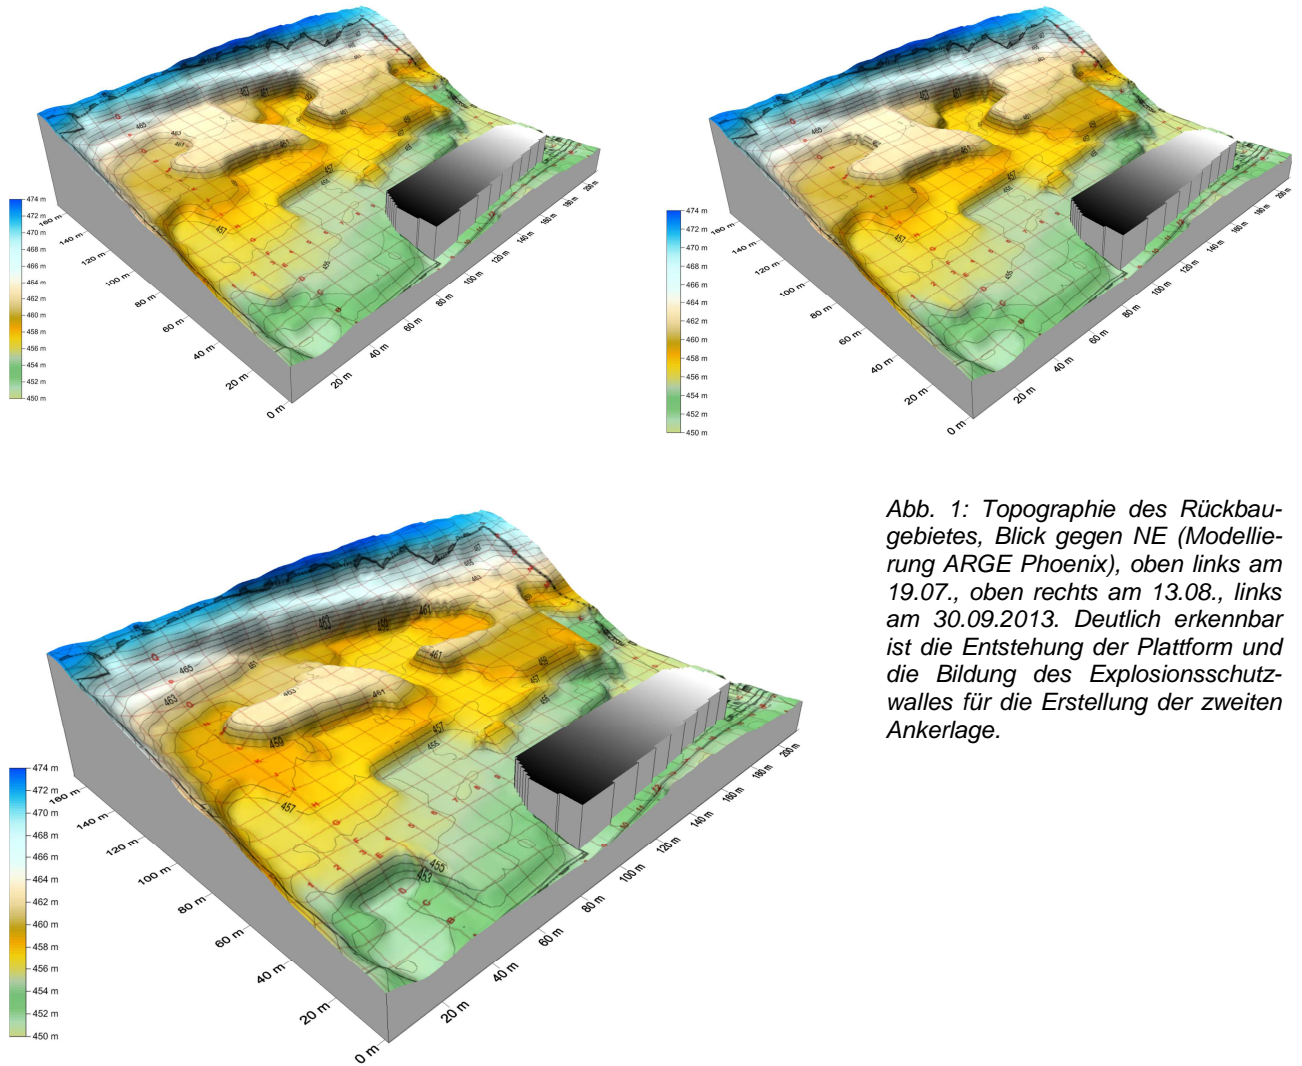
Abb. 1: Topographie des Rückbaugebietes, Blick gegen NE (Modellierung ARGE Phoenix), oben links am 19.07., oben rechts am 13.08., links am 30.09.2013. Deutlich erkennbar ist die Entstehung der Plattform und die Bildung des Explosionsschutzwalles für die Erstellung der zweiten Ankerlage.

Im 3. Quartal 2013 wurden die Rückbauarbeiten vorwiegend auf der Nordseite durchgeführt, um die Arbeitsebene für die Ankerarbeiten zur zweiten Ankerlage herzustellen. Dabei erfolgte auch der Rückbau eines asbestverdächtigen Rückbaubereiches. Parallel wurde mit dem Rückbau im Bereich „Lupfig“ an der Südwest-Ecke begonnen. Dieser diente als Rückbaupuffer zur Kompensation betrieblicher Engpässe aus den grossen Vorkommen von Strasse 3-Material (Stückgüter) im Bereich des Ankerplanums.

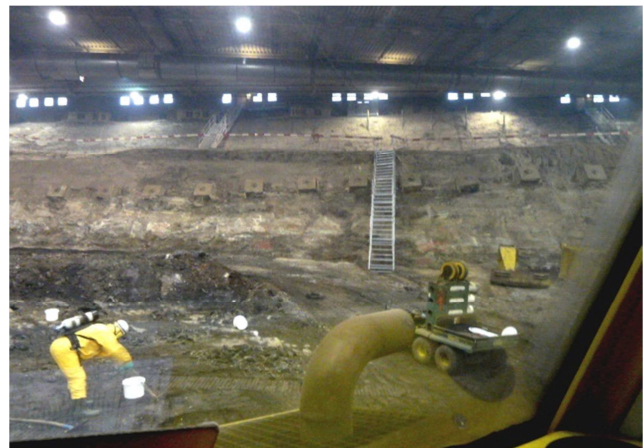
Abb. 6: Marcel Hotz bei der Probenahme am Asbesthotspot, im Hintergrund die neue Fluchttreppe

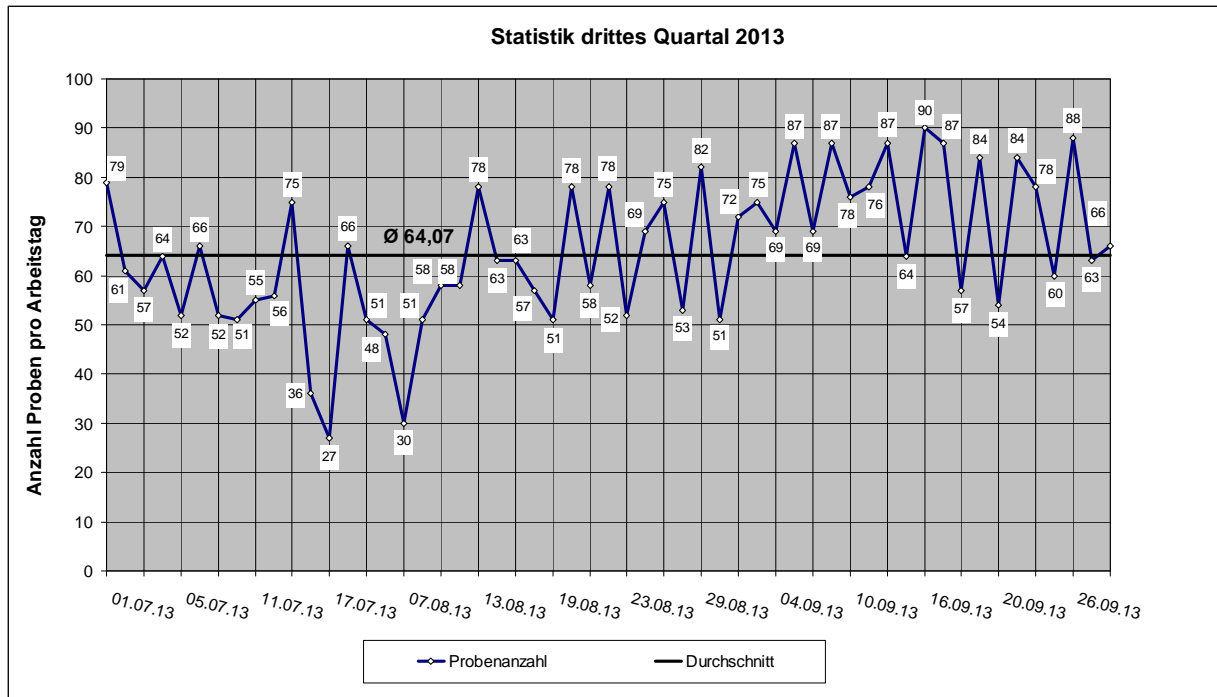
Abb.7: Tägliche Probenanzahl im dritten Quartal 2013

Im Verlauf des 3. Quartals 2013 stieg die Probenanzahl stetig, was auf ein hohes Aufkommen von geborgenen Fässern zurückzuführen ist. Die hohe Probenanzahl im September, am Ende des dritten Quartals, lag hauptsächlich an dem relativ leicht zu beprobendem Material. Dieses lang anhaltende erhöhte Probenaufkommen führte Ende September dazu, dass die Probenanzahl auf die von der Begleitgruppe Probenahme festgelegte Menge beschränkt wurde, da bei einer permanenten Überschreitung der Probenahme- und Analytikkapazitäten die Qualitätssicherung nicht im erforderlichen Mass garantiert werden kann.

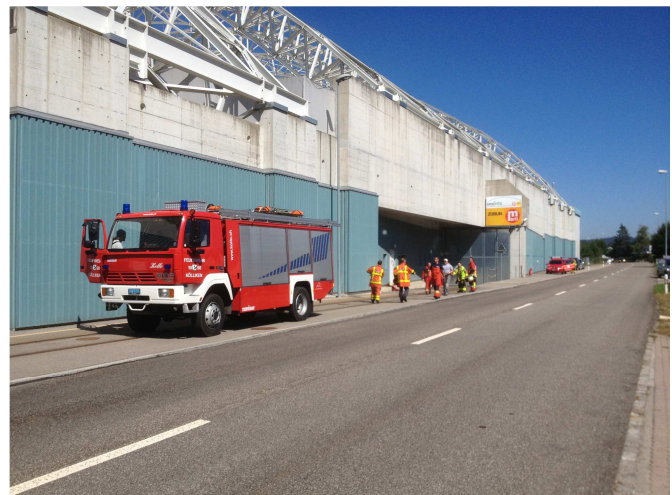
22.07.13	00:11	Gelb	Pixelfehler WBK
05.08.13	18:28	Gelb	Lampe bei Probenehmer nicht ausgeschaltet
15.08.13	18:07	Gelb	Beleuchtungsinsel nicht ausgeschaltet
04.09.13	14:07	Grün	Bagger beschädigt Sprinklerleitung in Waschschleuse
05.09.13	02:27	Gelb	HC 766 Erwärmung mit Mg – Abfall

*Abb.9: Einsatz der Feuerwehr am 4.09.2013*

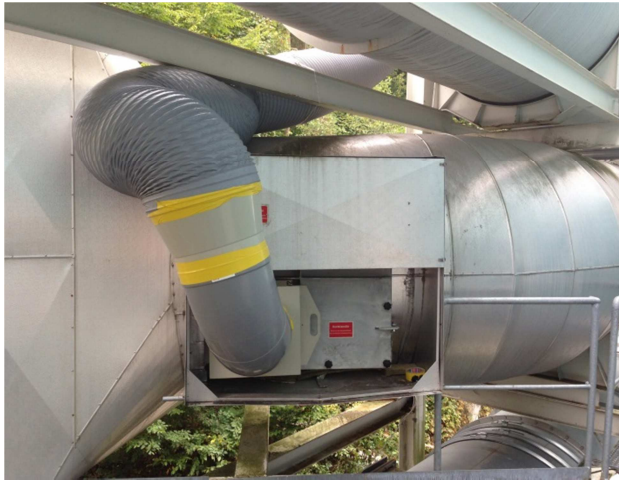
Abb. 10: Anschluss der Versuchsanlage vor dem Abluftkamin

Parallel zu den Massnahmen der ARGE Phoenix betreibt die SMDK seit Mitte September am Abluftkamin eine Versuchsanlage (Abluftwäscher mit nachgeschaltetem Biofilter). Das Konzept des Biofilters ist identisch mit der Anlage, die im Kapitel 4.2.3 beschrieben ist. Zu Anfang des Versuchs war lokal um den Filter ein starker Eigengeruch der Biomasse wahrnehmbar. Dieses Problem konnte aber durch Abschaltung des Wäschers gelöst werden. Nach einigen Wochen

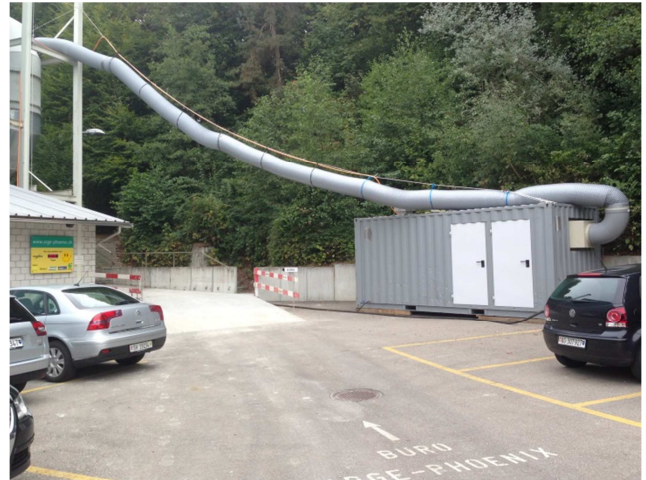
Abb. 11: Versuchsanlage für 6'000 m<sup>3</sup>/h auf dem Vorplatz der Lagerhalle

Betriebszeit konnte der Geruch an der Kaminabluft durch den Biofilter erfolgreich eliminiert werden.

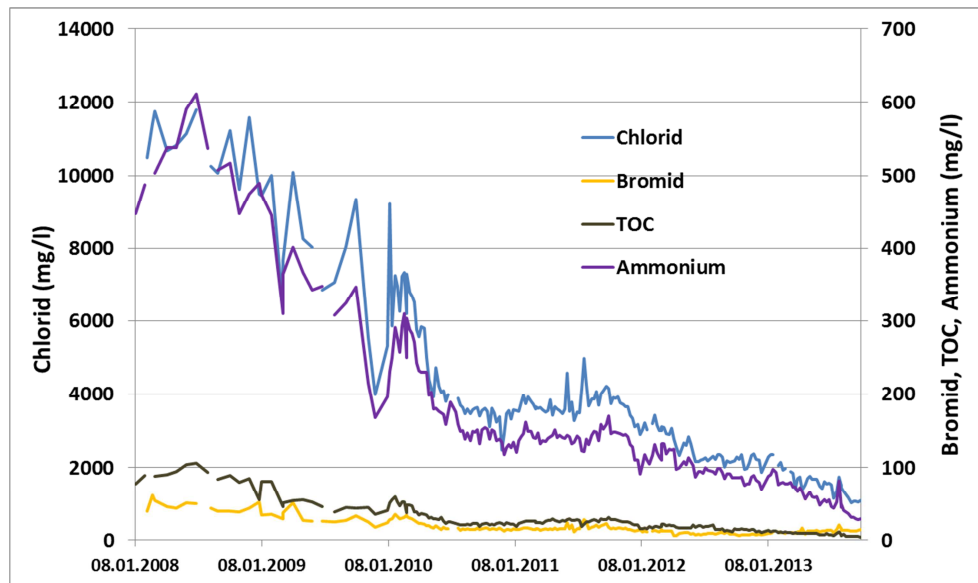
Abb. 12: Deutlicher Rückgang der Konzentrationen der Leitparameter im Sektor 7 der Abschirmung Süd seit der Rückbauetappe 1 (RE1 beendet im Oktober 2009)

Im Abstrombereich der ersten Rückbauetappe wiesen die Konzentrationen in den Sektoren mit am höchsten mineralisierten Wässern etwas unterschiedliches Verhalten auf. Im Sektor 7 und 8 liegt weiterhin ein leicht abnehmender Trend vor (Abb. 11), nur der Bromidgehalt ist im Sektor 7 sehr leicht steigend, was eventuell mit der Mobilisation von Bromid beim Rückbau deutlich bromidhaltiger Abfälle im Nordbereich zusammenhängt. Im östlicher gelegenen Sektor 9, mit etwas geringer mineralisiertem Wasser, sind nun nach den steigenden Werten der elektrischen Leitfähigkeit und von Ammonium seit 2012 eher stagnierende bis rückläufige Werte festzustellen. Im ebenfalls hoch mineralisierten Wandquellenwasser (Zufluss zum Stollen im Bereich SWALBA - „Haus Matter“) ist der leicht rückläufige Trend der Leitparameter seit 2009 weiter verfolgbar.

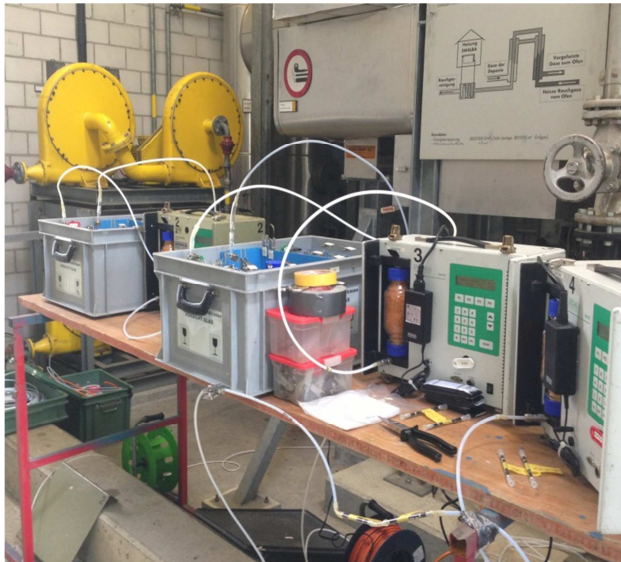
Abb. 14: Rohgasmessungen 24.09.2013

Um eine Grundlage für die Verfahrensauswahl (Kap. 4.2.1) zu erhalten, wurden am 24.09.2013 umfangreiche Gasmessungen durchgeführt. Dazu wurden die Summenparameter Gesamtkohlenstoff, Methan, VOC (flüchtige organische Verbindungen), anorganische Fluor-, Chlor-, Ammonium- und Bromverbindungen, sowie der Gesamtschwefel bestimmt, zusätzlich als Einzelstoffe 7 Schwefelverbindungen (Mercaptane, H<sub>2</sub>S) und 64 VOC-Komponenten.

Die anorganischen Komponenten liegen deutlich unter 1 mg/Nm<sup>3</sup>, der VOC-Gehalt beträgt 3 mg/Nm<sup>3</sup> (wovon 50% Chlorbenzol) und die NMKW (Nicht-Methan-Kohlenwasserstoffe)-Konzentration 17 mg C/m<sup>3</sup>.

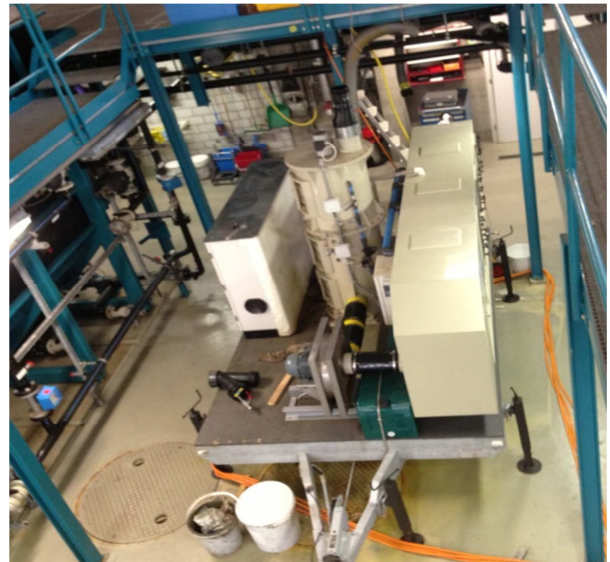
Abb. 15: Versuchsanlage Biofilter in der Biologiehalle SWALBA-Gebäude

Im 2. Quartalsbericht 2013 wurde die Biofilterversuchsanlage beschrieben. Die erste Versuchsphase begann am 10. Juni und dauerte bis zum 7. August, da die Anlage anschliessend an einem anderen Einsatzort benötigt wurde.

Leider konnte noch keine befriedigende Geruchsentsorgung erreicht werden. Der deponietypische Geruch war zwar deutlich reduziert, doch empfanden alle Testpersonen den Eigengeruch der Biomasse als störend. Deshalb wurde auch vorerst auf eine analytische Spurenstoffuntersuchung verzichtet.
