# Sondermülldeponie Kölliken

## Quartalsbericht 4 / 2013

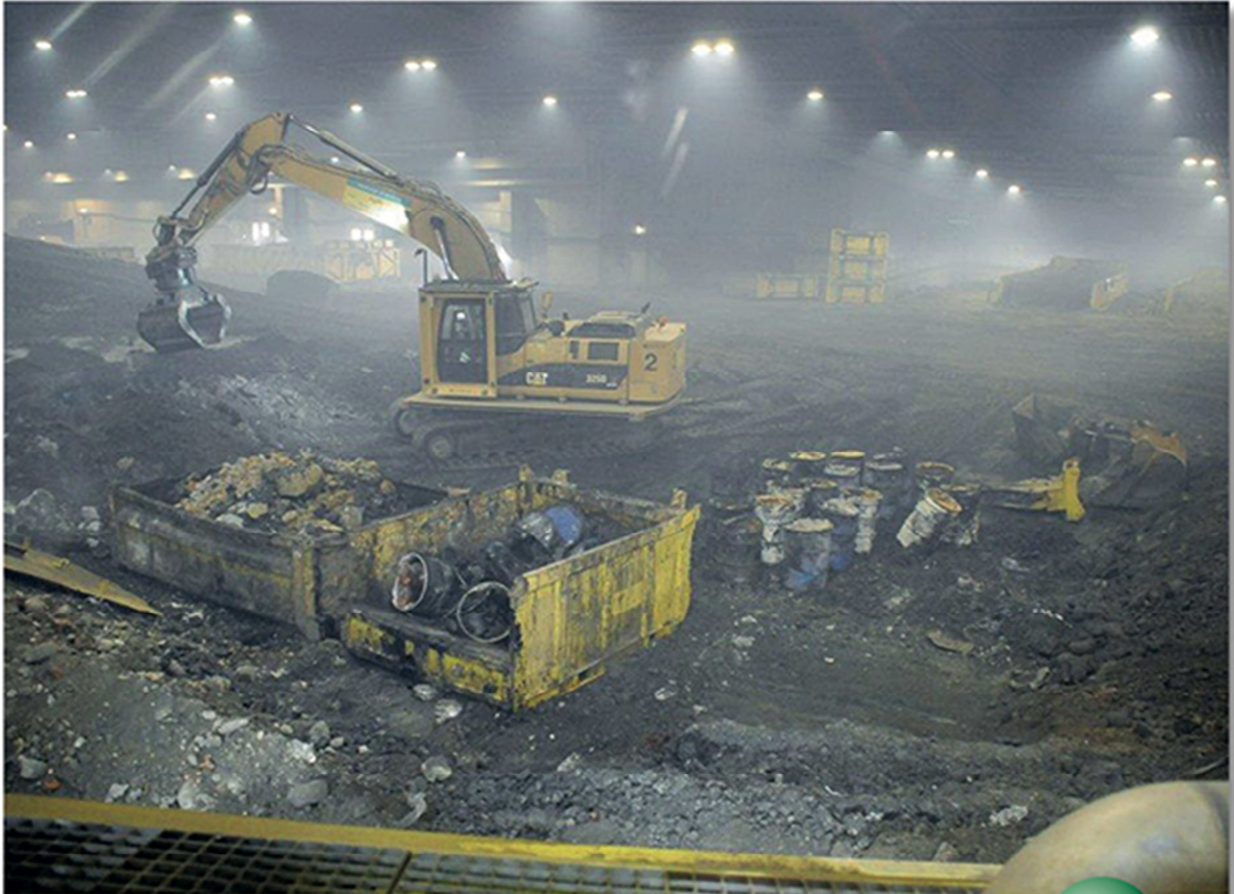
Titelblatt: Bagger bei der Fassbergung an der Rückbaufont

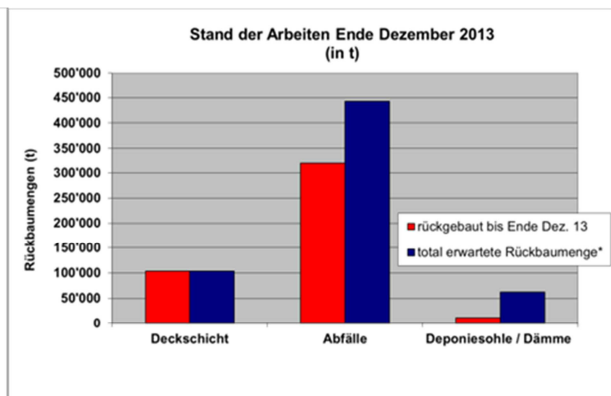
Abb. 4: Bisherige (RE1 und RE2) und noch erwartete Rückbaumengen (\*inkl. Mehrmengen KVA-Schlacke)

In der RE1 und RE2 wurden zusammen bisher 436'636 t entsorgt, d.h. 71.8% der erwarteten Gesamtmenge. Der Anteil des 4. Quartals betrug 5% dieser Gesamtmenge. 18% der bisher entsorgten Menge gelangten ins Ausland (Direktentsorgung).

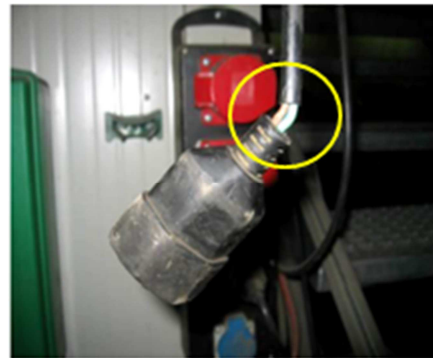
Abb. 7: sichtbare Leiterkabel am Stecker

Mit Felix Geissmann (Experte SwissSi) und dem SIBE der ARGE Phoenix, F. Lüdeke, erfolgte am 15. Oktober 2013 ein weiterer Sicherheitsrundgang. Es sind kleine Beanstandungen gemacht worden, so wie etwa der nicht konforme Stecker auf dem Bild. Hier sind die Leiterkabel sichtbar, das Ausziehen des Steckers dürfte wohl etwas unprofessionell gewesen sein. Grundsätzlich attestiert Felix Geissmann dem Betrieb eine gute Sicherheitskultur beim Rückbau. Er mahnt aber auch: „Routine ist der Feind der Professionalität“.

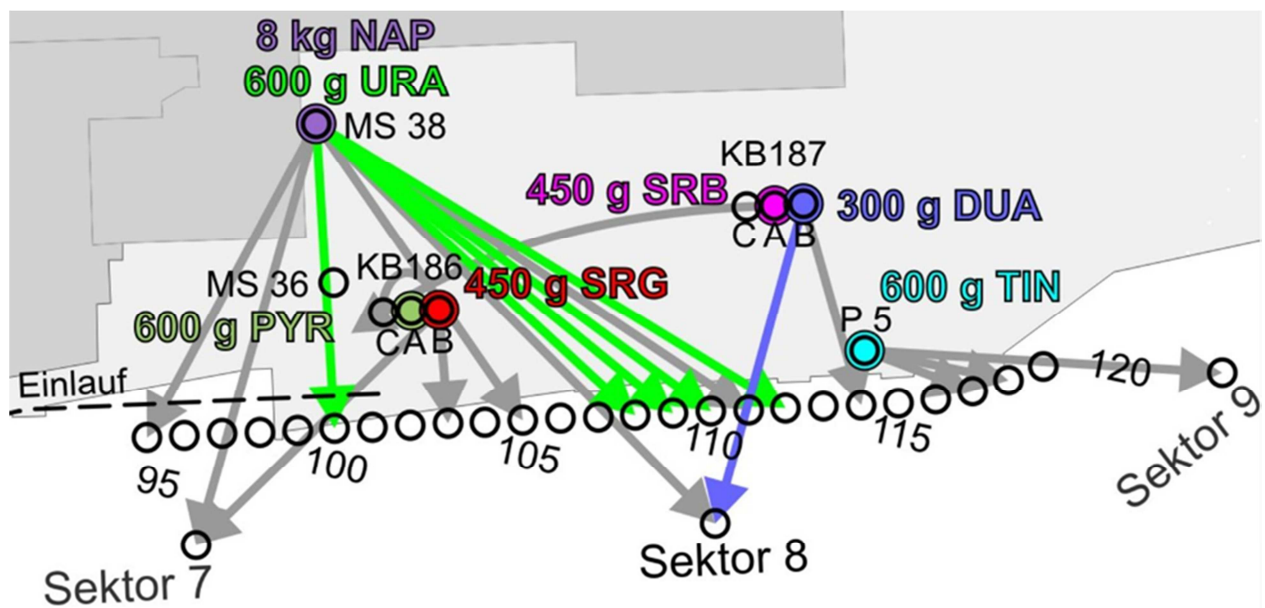
Abb. 11: Situation östlicher Bereich Markierversuch. Eingabestellen mit Art und Mengen Markierstoff und Nachweise Stand 24.12.2014, farbige Pfeile neue Nachweise im Zeitraum 10.-24.12.2014, graue Pfeile frühere Nachweise.

Im 4. Quartal wurde mit dem Markierversuch zur Erkundung von Fließwegen- und geschwindigkeiten in der Molasse am Südrand der Deponie begonnen. Am 29. Oktober 13 wurden verschiedene Markierstoffe in 6 der im Sommer neu erstellte Messstellen (KB185-187), in den Schacht MS36 (im Graben im Fels in der Deponieachse 25) und in den Schacht P5 (östliche Felsdrainage) eingepflegt. Dabei wurden die laufenden Versickerungsversuche insofern verändert, dass das Wasser aus dem Schacht P5 nun wegen der Farbeingabe nicht mehr abgepumpt wird und somit sich dort eine erhöhte Versickerungsleistung ergibt.

Durch Probenahmen in der Abschirmung Süd mit zeitlich sich vergrößernden Abständen wird nun das Fließverhalten untersucht. Ein erster Nachweis von Farbstoffen in der Abschirmung Süd erfolgte schon am folgenden Tag. Bis Ende Jahr konnte ein Fließmuster im Fels auf sehr engen Fließpfaden nachgewiesen werden. Der Versuch soll bis Ende 2014 weiter geführt werden um auch noch weitere und langsamere Fließwege bestimmen zu können.

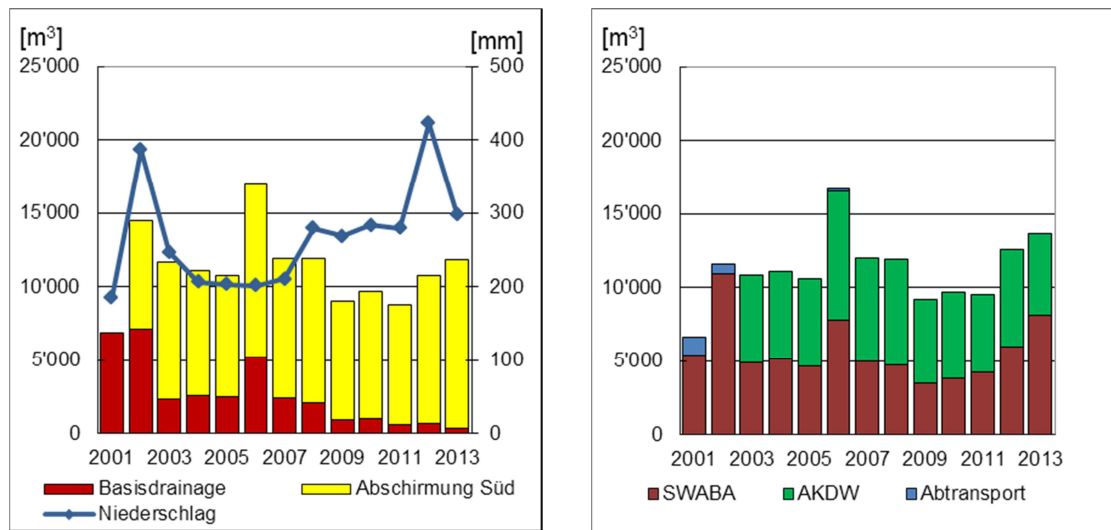
Abb. 12: Wassermengen des 4. Quartals im Vergleich mit den 4. Quartalen der Vorjahre (AKDW: Reinigung mittels Kohlefilter, SWABA: Behandlung auch mit biologischer Klärstufe)

Die gesamte Wassermenge konnte ohne Probleme in den beiden Behandlungslinien der SWABA verarbeitet werden.

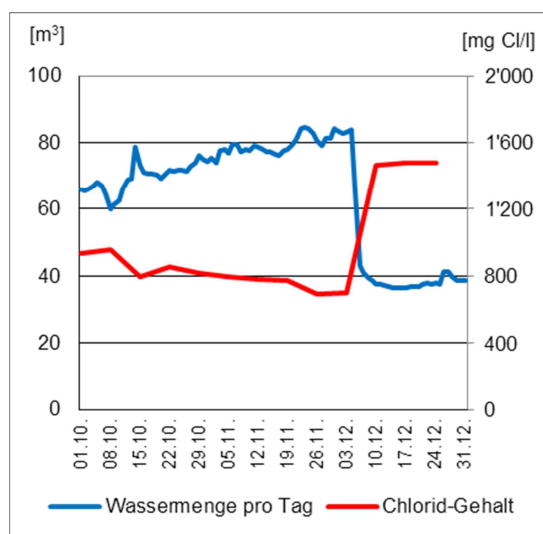
Abb. 13: Leitparameter DWB 4. Quartal

Unmittelbar nach Erneuerung des Hausanschluss sank die Wassermenge im Ostast der Abschirmung Süd um 40 m<sup>3</sup>/d. Da die Verdünnung durch Trinkwasser wegfiel, stiegen alle Kon-

zentrationen in der Folge stark an. Beim Betrachten des Verlaufs der Werte 2013 liegt die Vermutung nahe, dass das Leck schon mehrere Monate bestand und sich stetig vergrösserte.

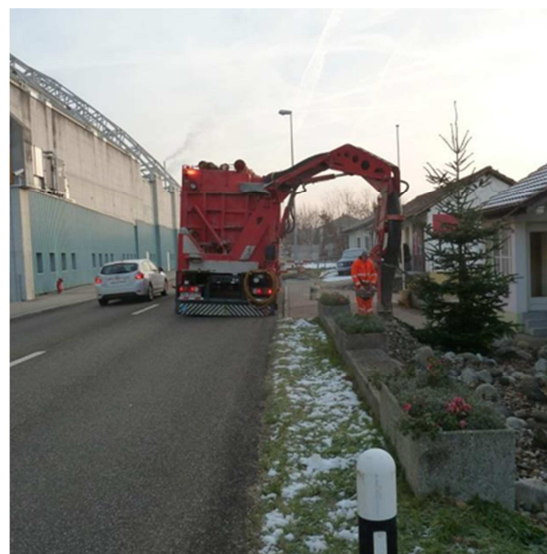
Abb. 14: Erneuerung Hausanschluss Liegenschaft Joller

Ende November konnte auch endlich die Erklärung für die in den letzten Monaten stark angestiegene Wassermenge gefunden werden. Nachdem längere Zeit ein Zusammenhang mit dem Einstauregime im Bereich der Sandsteinzone unterhalb der Manipulationshalle postuliert wurde, verdichteten sich die Hinweise auf einen Rohrleitungsbruch einer Trinkwasserleitung in der Sa-fenwilerstrasse. Die Lecksondierung und der grabenlose Einzug einer neuen Hausanschlussleitung für die Liegenschaft Joller fand vom 1. – 6. Dezember statt.
