# SONDERMÜLLDEPONIE KÖLLIKEN

## JAHRESBERICHT 2013

**SMDK**

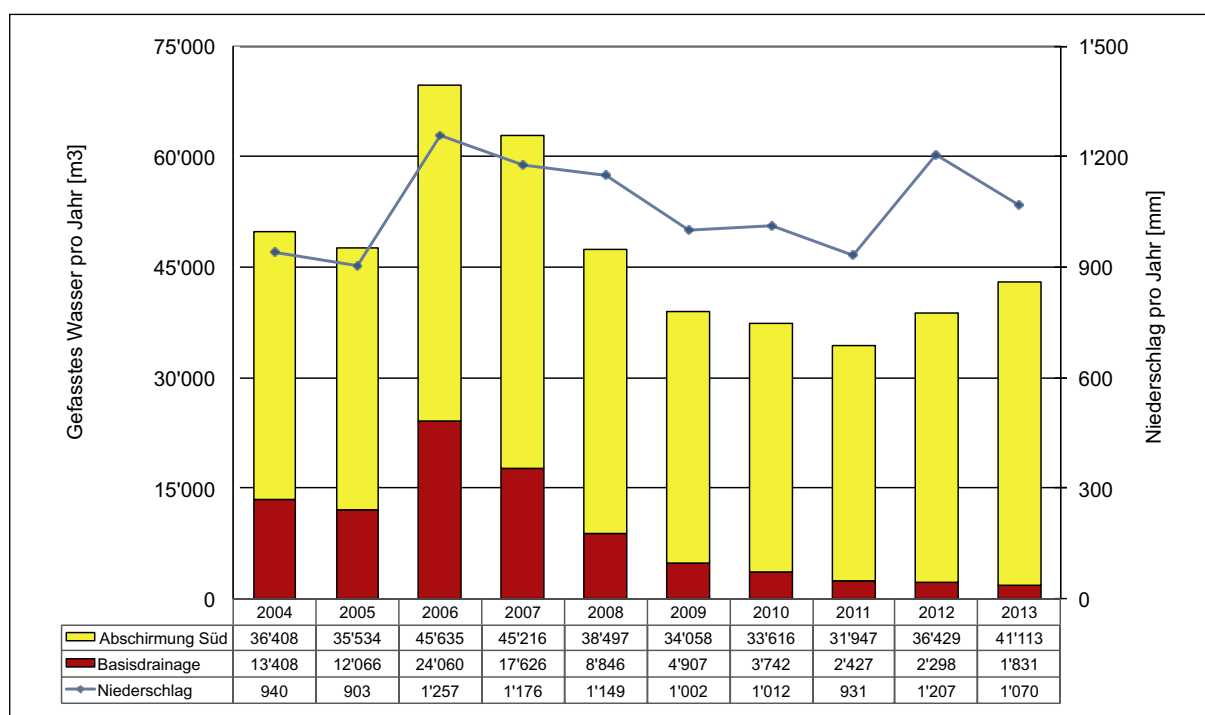
Abb. 3-1: Jährliche Schmutz- und Drainagewassermengen im Vergleich mit dem Niederschlag.

Der grösste Anteil der gefassten Schmutzwassermenge stammt aus der Abschirmung Süd (vgl. Abb. 3-1). Lediglich 1'831 m<sup>3</sup> Wasser («Basisdrainage» in Abb. 3-1) wurden aus den 6 bis 11 Meter tiefen Schächten an der Deponiesohle sowie rund um die SWALBA gepumpt. Darin eingerechnet ist das oberflächennahe, nicht versickerte Felsgrundwasser aus dem Bereich der Manipulationshalle, das aus dem Schacht P5 gepumpt wird.

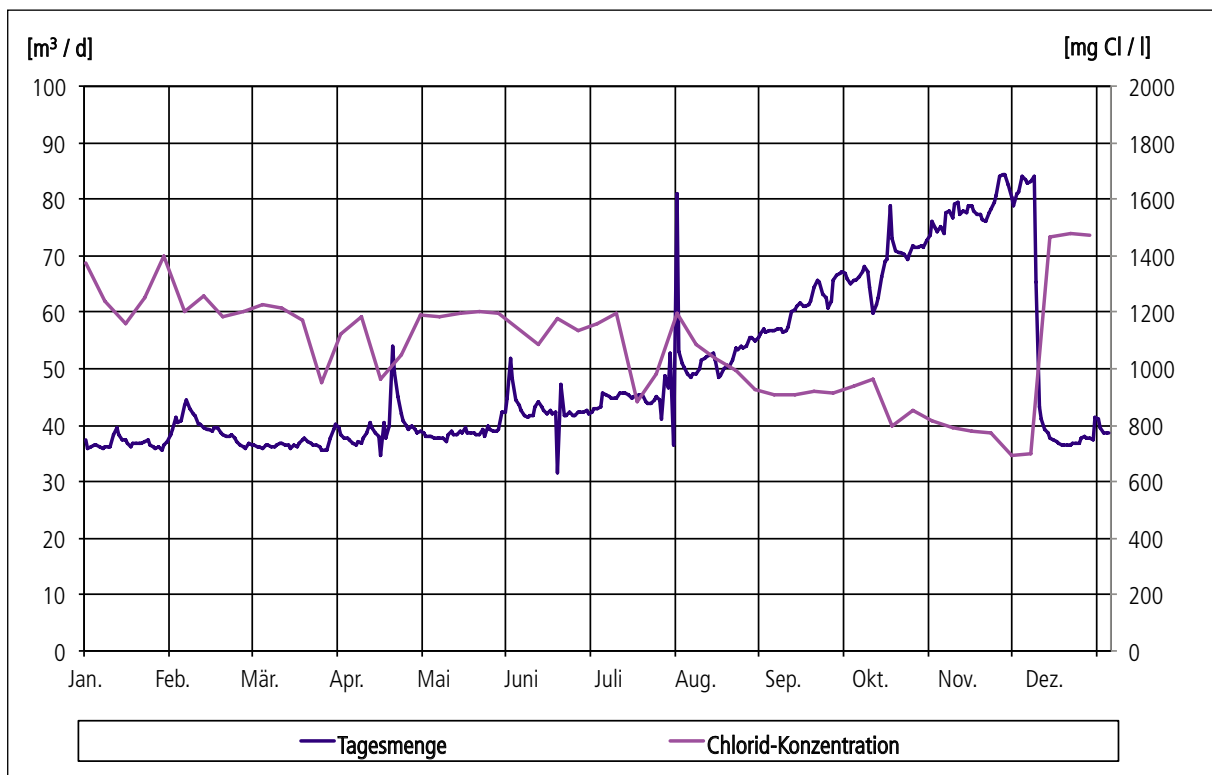
Abb. 3-4: Auswirkungen des Trinkwasserlecks auf Wassermenge und Chlorid-Konzentration im Teilstrom DWB Abschirmung Süd

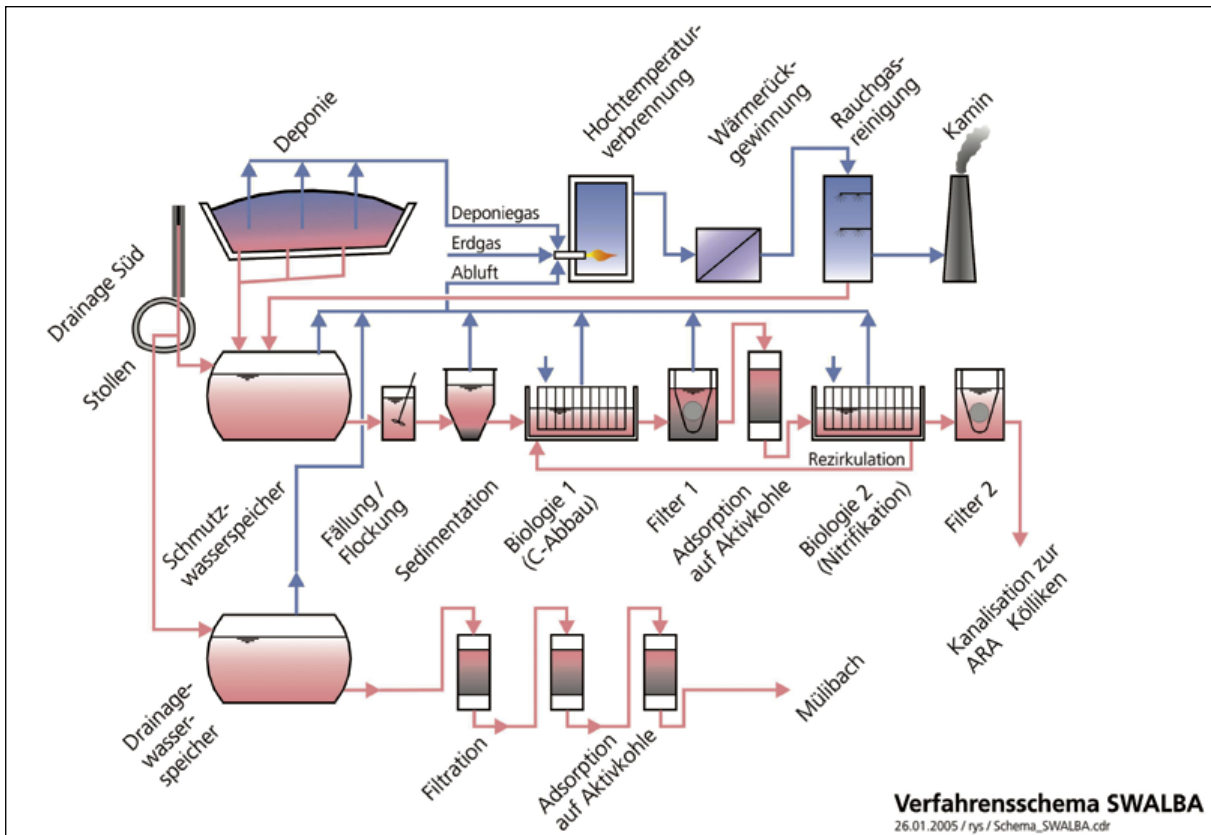
Abb. 3-5: Verfahrensschema Prozessabläufe SWALBA.

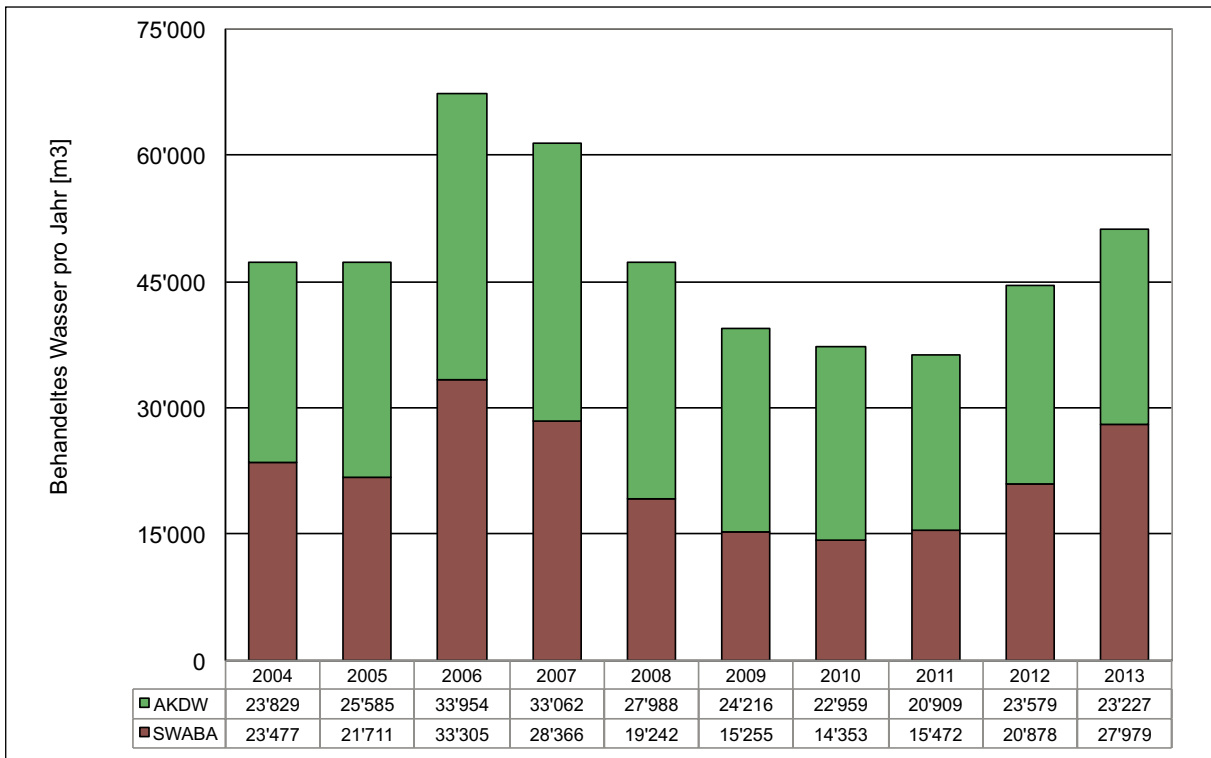
Abb. 3-6: Behandeltes Wasser in den beiden Behandlungslinien der SWALBA (AKDW: Aktivkohleanlage für leicht belastetes Drainagewasser, SWABA: Schmutzwasserbehandlungsanlage).

Die Menge an stärker kontaminiertem Schmutzwasser stieg deutlich an (Abb. 3-6). Der Grund lag bei einem Trinkwasser-Rohrleitungsbruch in der Safenwilerstrasse (siehe Kapitel 3.2.2) sowie daran, dass diesem Behandlungsstrang auch das durch die Waschtätigkeiten des Rückbaus und der Probenahme anfallende Wasser zugerechnet wird. Die Menge an schwach belastetem Drainagewasser war beeinflusst durch den im Kapitel 3.2.2 erläuterten Vorfall.

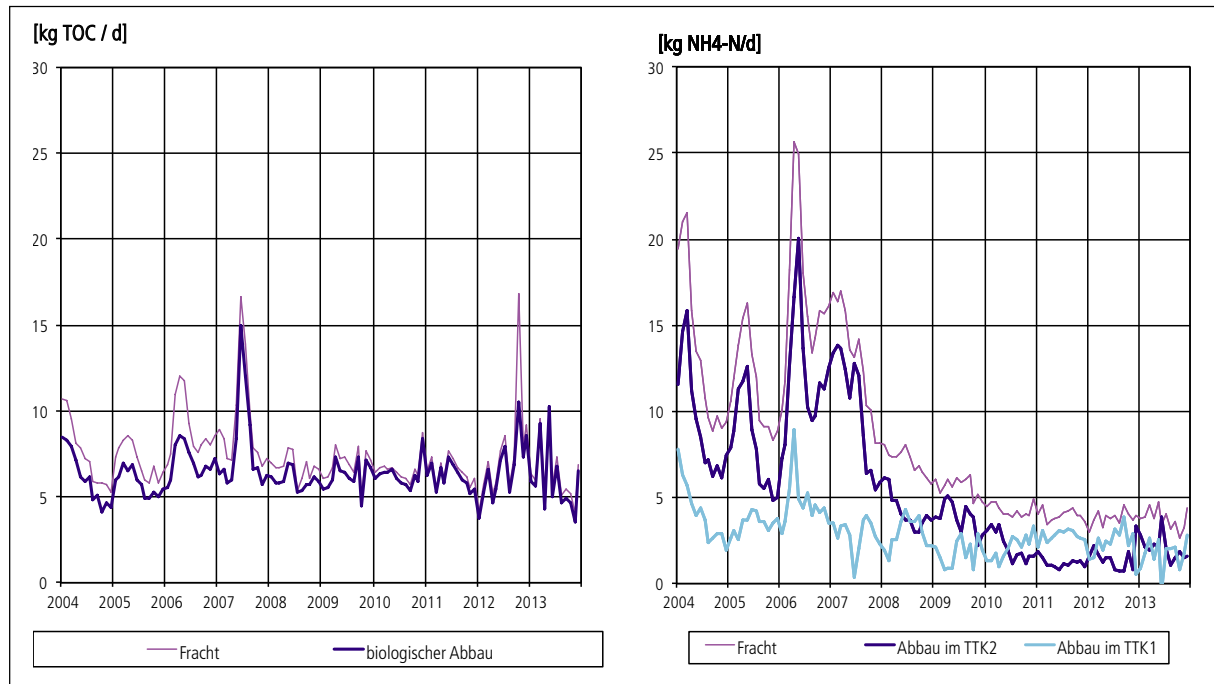
Abb. 3-9: TOC-Fracht und -abbau (links) und Ammoniumfracht und -abbau (rechts) seit 2004 (Monatsmittelwerte).

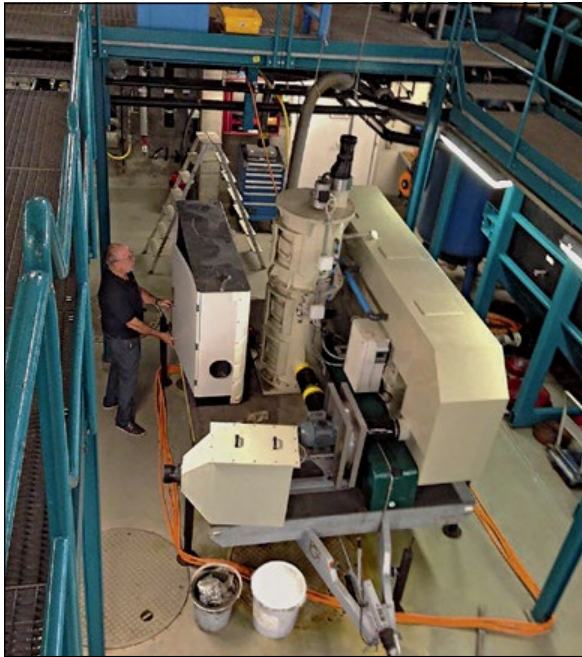
Abb. 3-12: Versuchsanlage Biofilter.

Vom 10. Juni bis Ende Juli sowie im November wurde ein Biofilter der Firma Veritech Filtration AG, Stettlen (BE), getestet. Im Gegensatz zu den üblicherweise geschütteten Biofiltern mit einem organischen Trägermaterial (Heidekraut, Holzschnitzel o.ä.) werden in diesem patentierten Verfahren Kunststoffpellets verwendet. Die Pellets werden zudem mit einem langsam laufenden Paddelrührwerk ständig bewegt, sodass homogene Abbaubedingungen ohne Kanalbildung entstehen. Im Inneren der Trägermasse sorgen Wasserdüsen für eine gleichmässige Feuchtigkeit. Dem Biofilter ist jeweils ein Aktivkohlefilter nachgeschaltet.

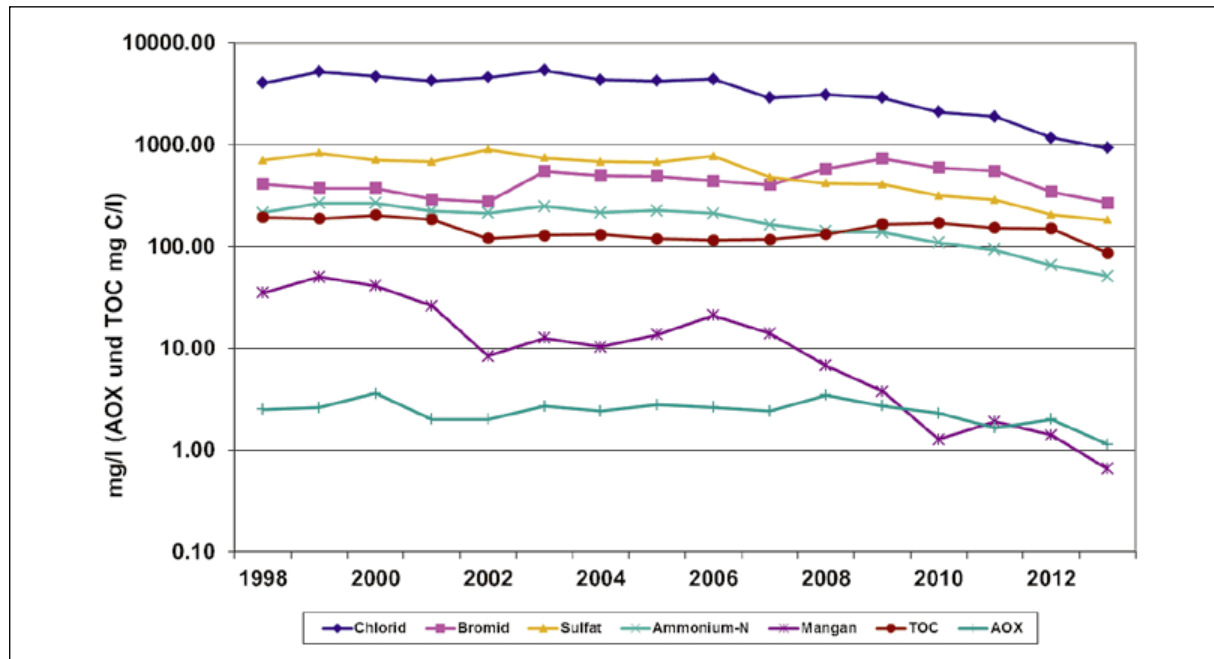
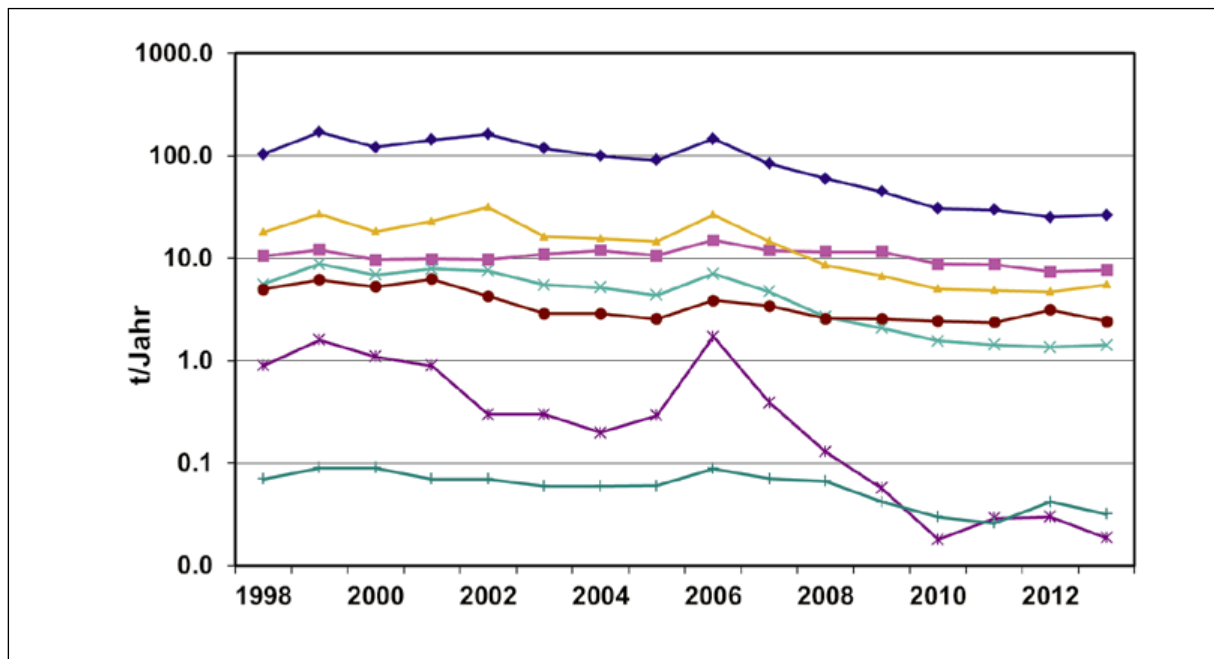
Abb. 3-14: Leitparameter im Schmutzwasser vor der Behandlung (Mischwasser aus der Basisdrainage und der Abschirmung Süd) 1998–2013: Jahresmittelwerte der Konzentrationen (oben) und Jahresfrachten (unten). Bei den Jahresfrachten ist auf der Abbildung der relativ bescheidene Anteil der Substanzen im schwach belasteten Wasser (DWK) inbegriffen.

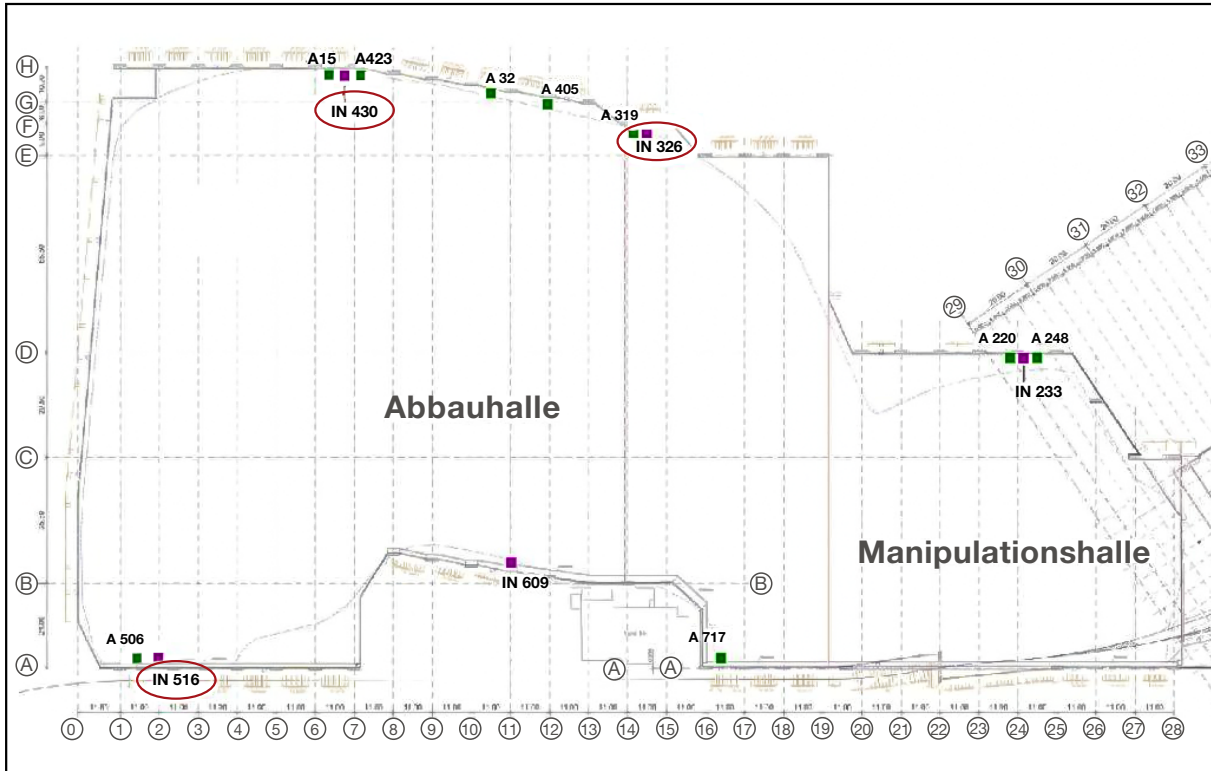
Abb. 4-1: Situationsplan der automatischen Überwachung, erwähnte Inklinometer IN430, IN326 und IN516 rot markiert.

Ende 2012 hatte sich eine geringe Verschiebung im Bereich zweier Pfähle der nördlichen Hallen- foundation (Inklinometer 430 und 326, Lage auf Abb. 4-1) abgezeichnet. Die Stabilisierung der geringen Verschiebungen zeichnete sich bei IN430 schon zu Beginn 2013, bei IN326 nach Erstellung der 1. Ankerlage ab (siehe Messreihen auf Abb. 4-2 und 4-3). Diese Anzeichen von Kraftumlagerungen sind möglicherweise auf den fortschreitenden Abbau der Deponie im Bereich der Nordflanke zurückzuführen.

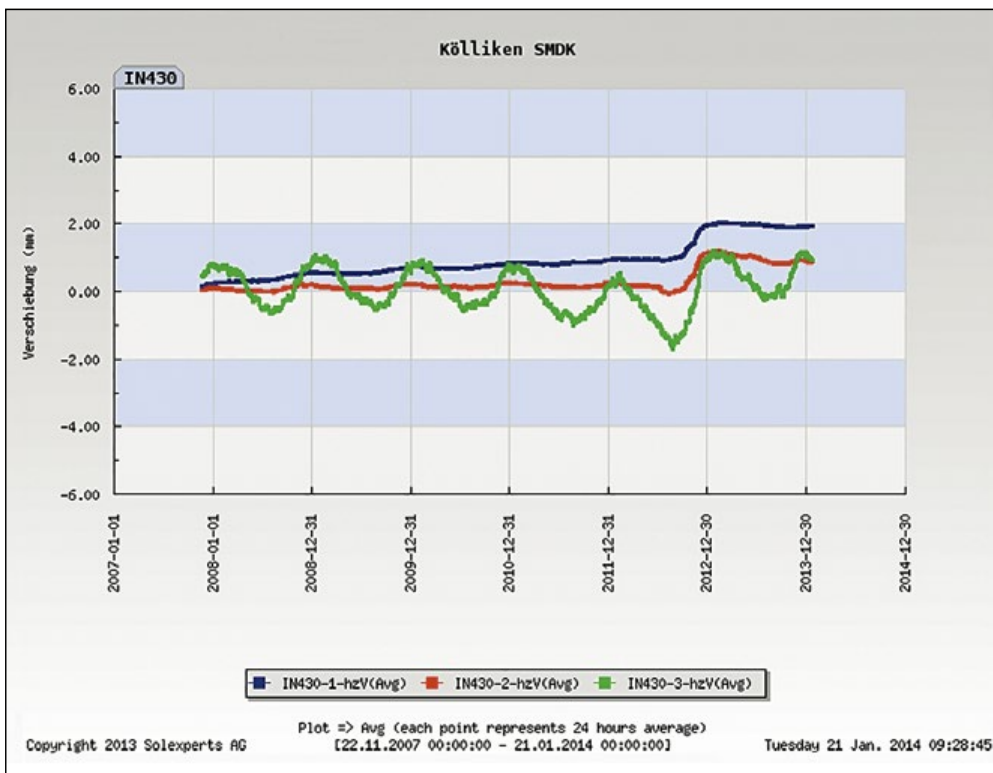
Abb. 4-2: Inklinometer IN430: Darstellung der summierten Verschiebungen der dreiteiligen Inklinometerkette. Die blaue Linie (unterstes Messelement) zeigt die ab Ende 2012 einsetzende Tiefenauslenkung in Hallenrichtung. Die grüne Linie zeigt die jahreszeitlichen Schwankungen des obersten Messelements.

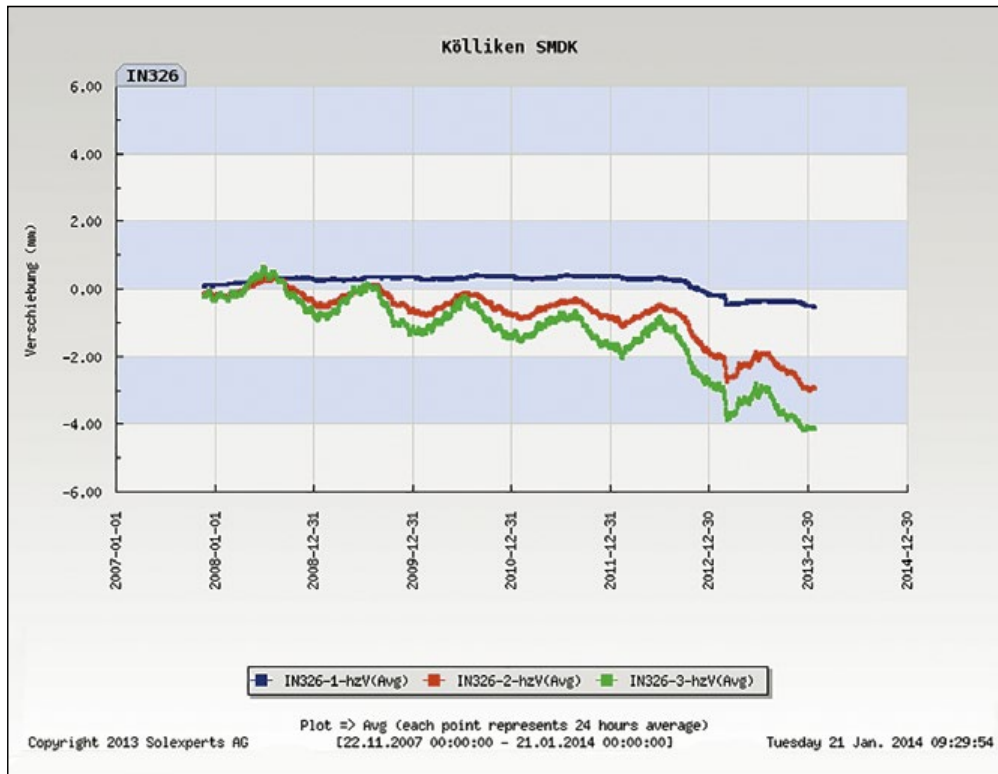
Abb. 4-3: Inclinometer IN326: Darstellung der summierten Verschiebungen der dreiteiligen Inclinometerkette. Die blaue Linie (unterstes Messelement) zeigt die ab Ende 2012 einsetzende geringe Verschiebung von der Halle weg.

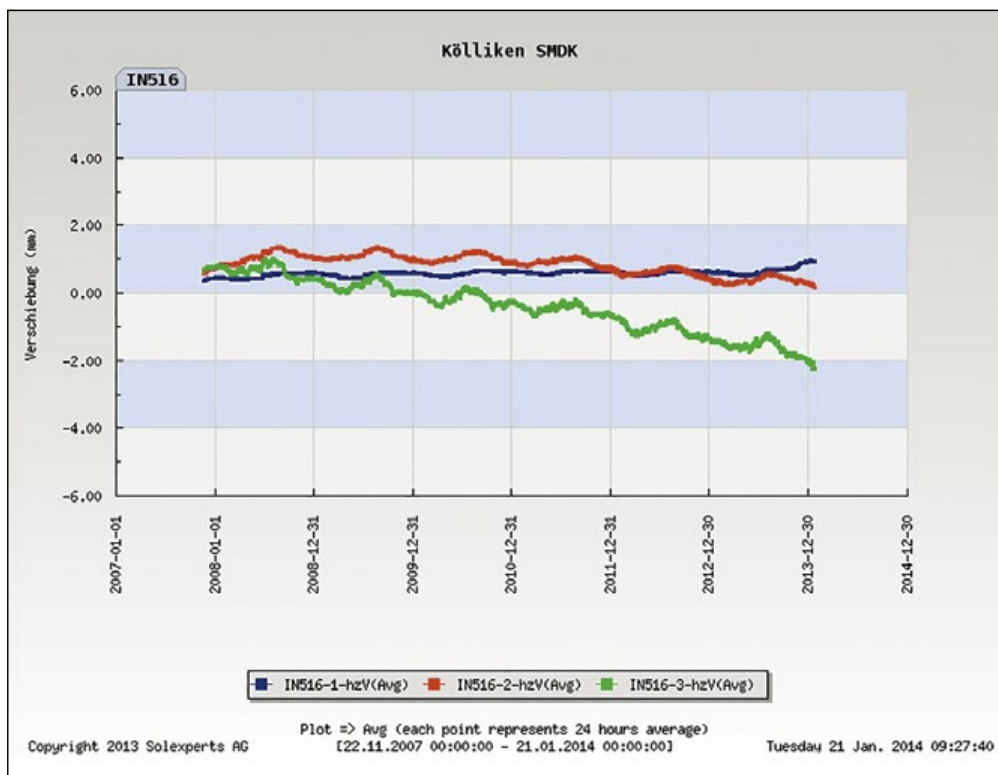
Abb.4-4: Inclinometer IN516: Darstellung der summierten Verschiebungen der dreiteiligen Inclinometerkette. Die blaue Linie (unterstes Messelement) zeigt die Ende 2013 einsetzende geringe Tiefenauslenkung in Hallenrichtung.

Ende 2013 wurde eine geringe Auslenkung des untersten Messabschnitts im Bereich Lupfig (Inklinometer 516) beobachtet, die sich jedoch schnell wieder stabilisierte (siehe Messreihen auf Abb. 4-4). Diese sehr geringen Bewegungen könnten mit der zunehmenden Aushubtiefe im Bereich Lupfig zusammenhängen.

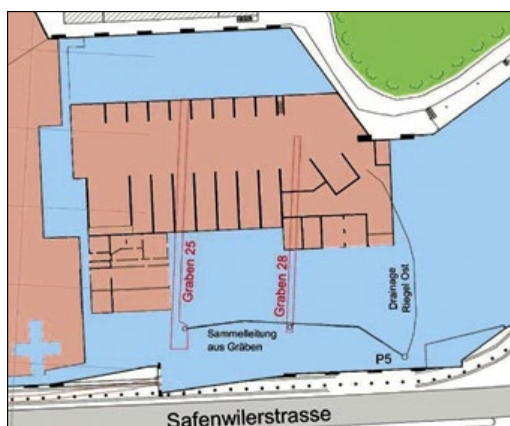
Abb. 4-5: Übersichtsskizze Manipulationshalle/Lagerhalle, Position der Versickerungsstellen: Gräben (rot), Drainage Riegel Ost (schwarz). Die Sammelleitung (Vollrohr) hat ein Gefälle Richtung P5 und diente ursprünglich als Überlauf für das Wasser aus dem Graben 25.

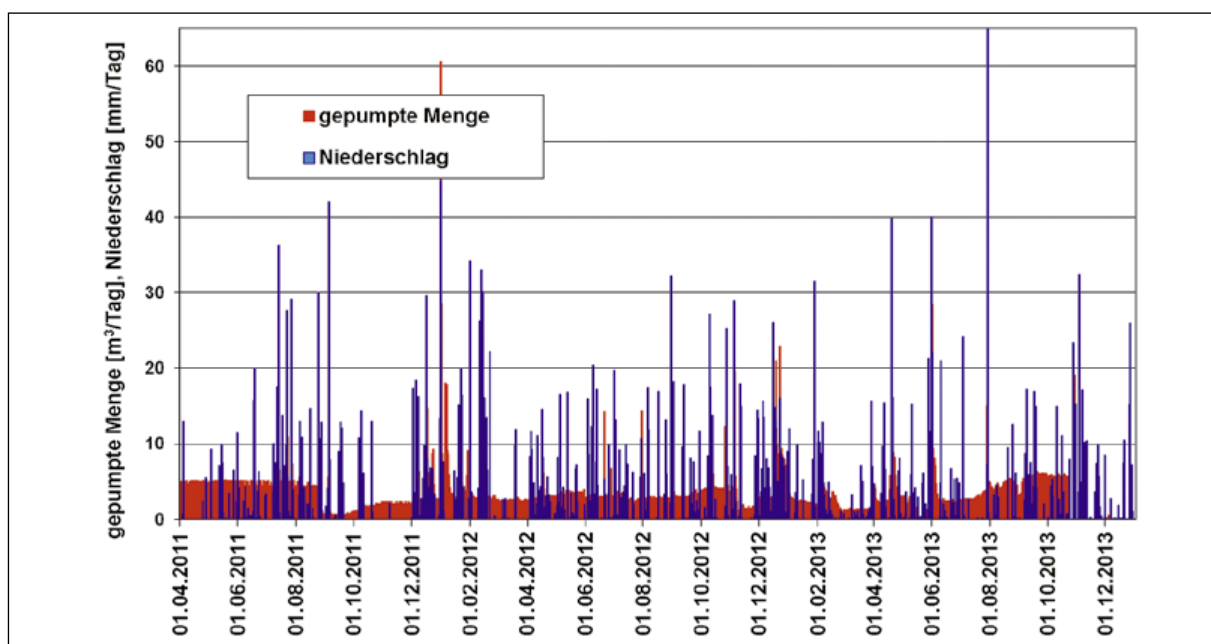
Abb. 4-6: Gefasstes oberflächennahes Felsgrundwasser: aus Schacht P5 gepumpte Menge und Tagesniederschläge.

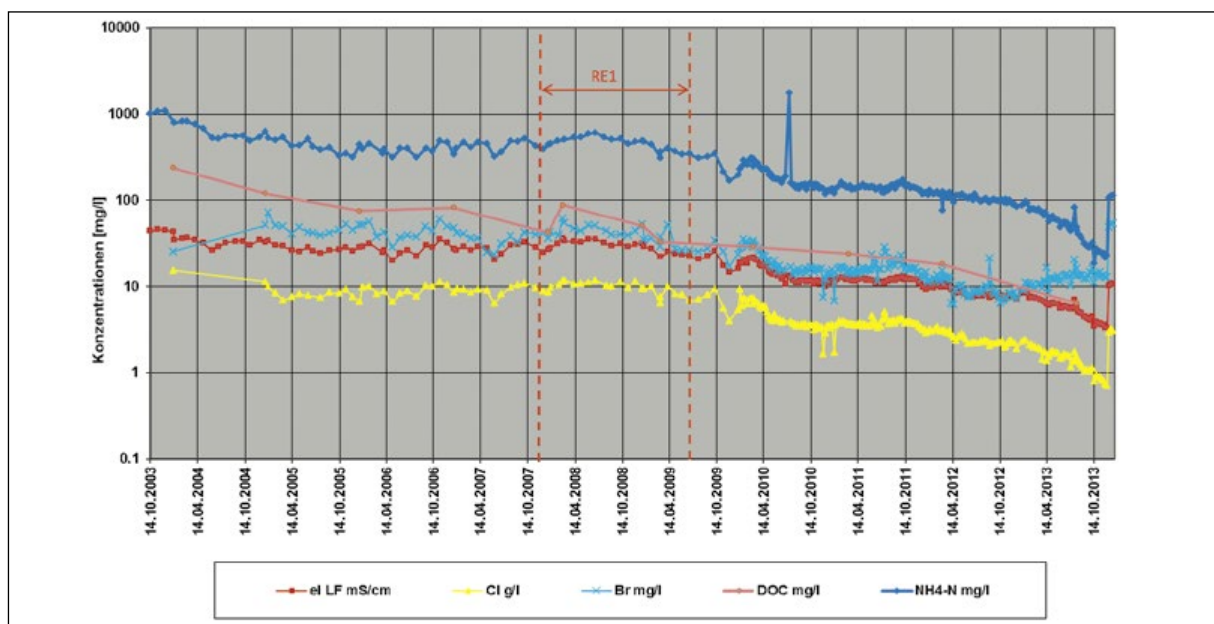
Abb. 4-7: Sektor 7 der Abschirmung Süd: zeitliche Entwicklung der Konzentrationen der Leitparameter.

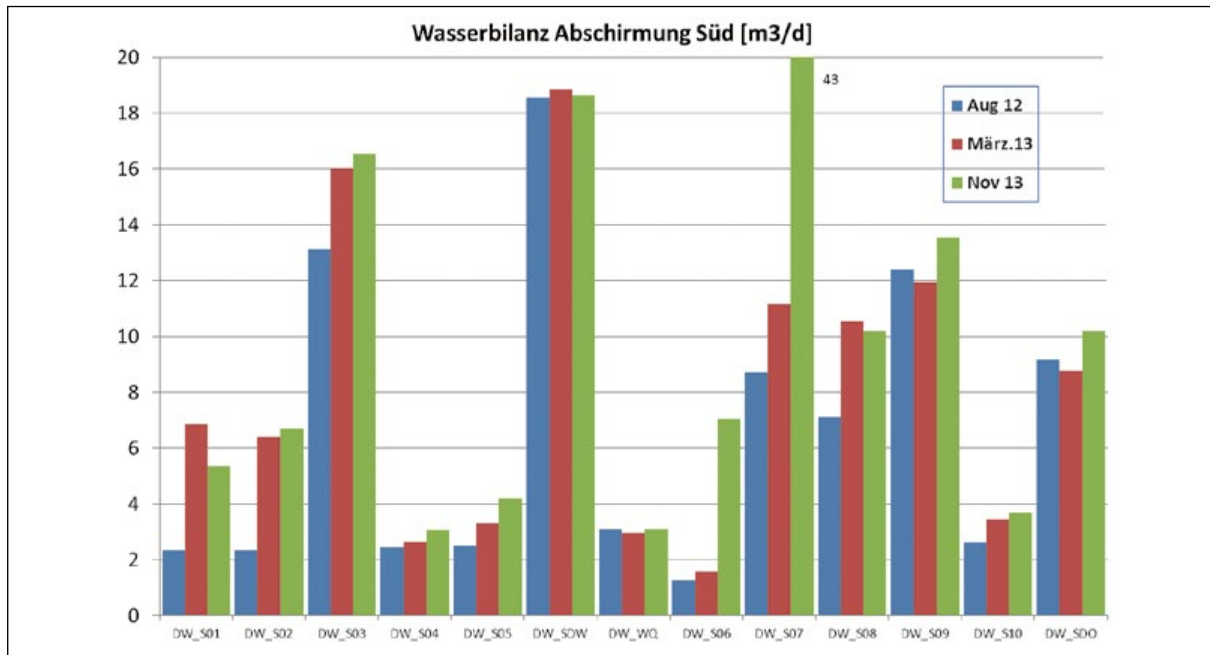
Abb. 4-8: Wasseranfall in der Abschirmung Süd (extrapolierte Tagesmengen im m³/Tag): Brunnensektoren 1 bis 10 (DWS) und Stollenzuflüsse (Sohldrainagen Ost und West (SDO und SDW) und Wandquellen (WQ)).

Auf der Abb. 4-8 sind die Einzelmessungen des Wasseranfalls in der Abschirmung Süd aufgeschlüsselt auf die einzelnen Bereiche dargestellt. Auffällig sind die hohen Werte vom November 2013 in den Sektoren 6 und 7, die auf das Rohrleitungsleck zurückzuführen sein dürften.

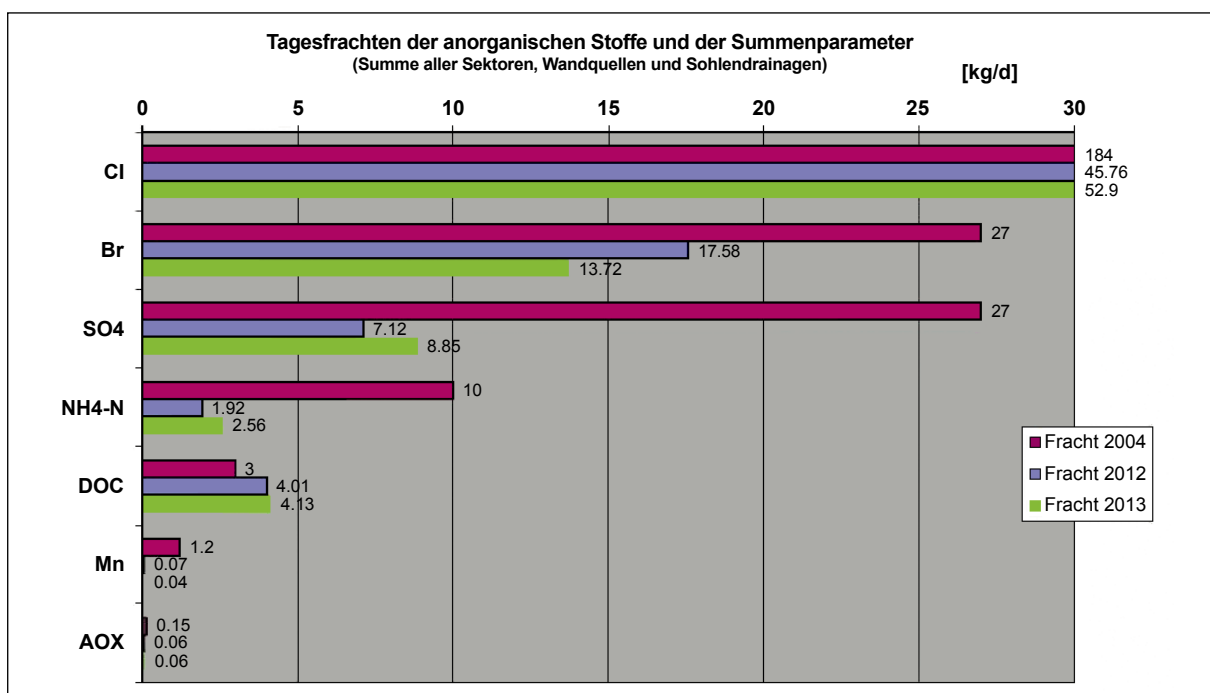
Abb. 4-9: Tagesfrachten Januar 2004, März 2012, August 2013, Beispiel Anorganika, DOC und AOX, 2012 deutliche Abnahme der meisten Parameter gegenüber 2004 (ausser DOC), 2013 gegenüber 2012 leichte Zunahme von Chlorid, Sulfat, Ammonium und DOC.

Die Frachten der gemessenen Substanzen wurden wie in den Jahren 2004 und 2012 auf die einzelnen Sektoren aufgeschlüsselt bzw. im Gesamtwasser (Organika) bestimmt. Sie sind nun deutlich tiefer als 2004 (Beispiele: Anorganika und Summenparameter auf Abb. 4-9, Organika auf Abb. 4-10). Nach dem fast allgemein deutlichen Rückgang gegenüber 2004 (2004 nur wenige Monate nach der Inbetriebnahme der Abschirmung Süd und nun nach erfolgtem Rückbau des östlichen Deponieteils) sind die Unterschiede jetzt geringer. Da es sich um Einzelmessungen handelt, dürften die Differenzen zwischen 2012 und 2013 wenig Bedeutung haben.

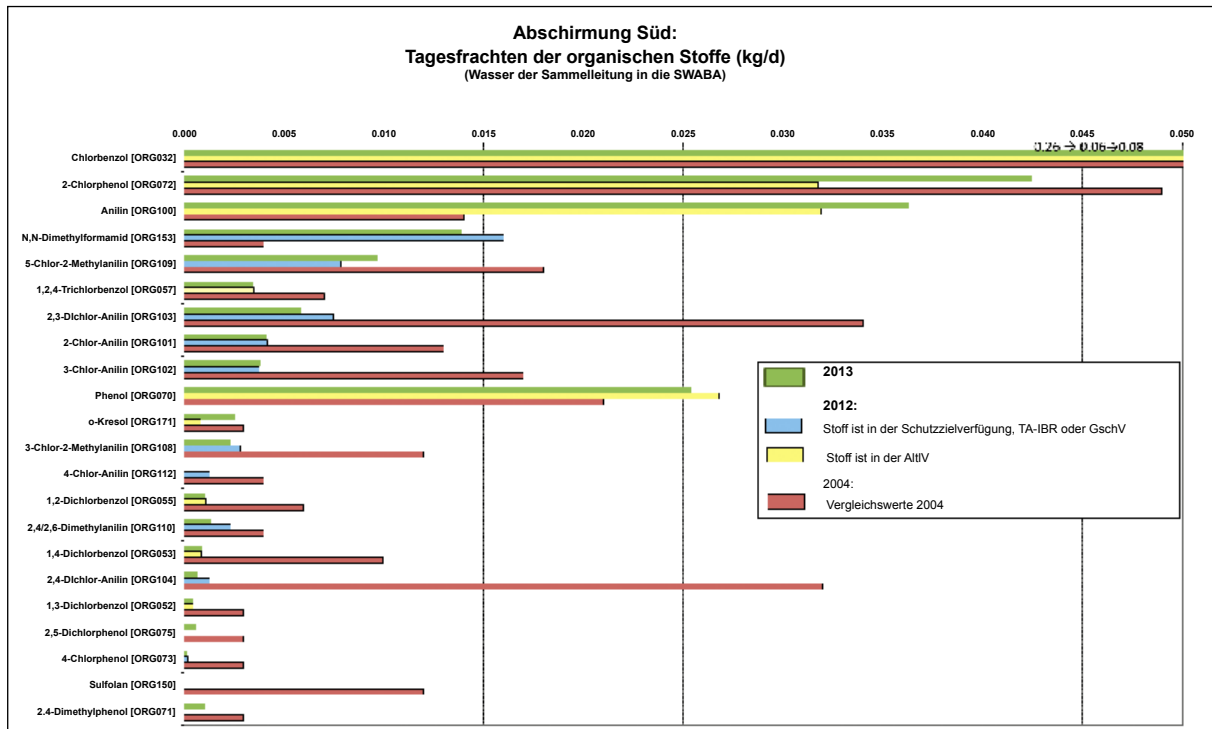
Abb. 4-10: Gefasste Tagesfrachten organischer Stoffe aus der Abschirmung Süd aus Einzelmessungen im Januar 2004, März 2012 und August 2013 (unter Nachweisgrenze: 4-Chloranilin 2013, Sulfolan schon 2012, 2,4-Dimethylphenol 2012).

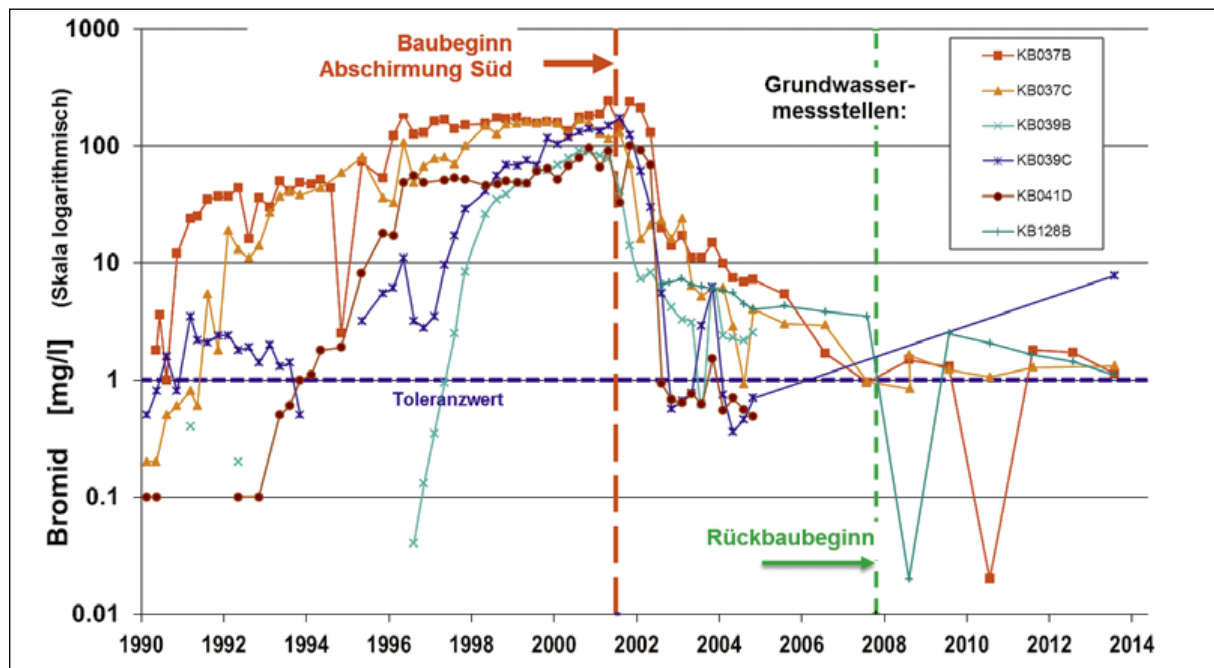
Abb. 4-14: Zeitlicher Verlauf der Bromidkonzentration entlang des «Salz-/Phenol-/Anilin-Fließspfad». Werte von 0.1 mg/l (früher) und 0.05 mg/l (heute) bedeuten Konzentrationen unter der Nachweisgrenze.  
Anmerkung: die logarithmische Darstellung der Messwerte löst die Schwankungen der tiefen Werte viel besser auf als die Schwankungen der hohen Werte. Dies ist bei der Interpretation der Schwankungen unbedingt zu beachten.

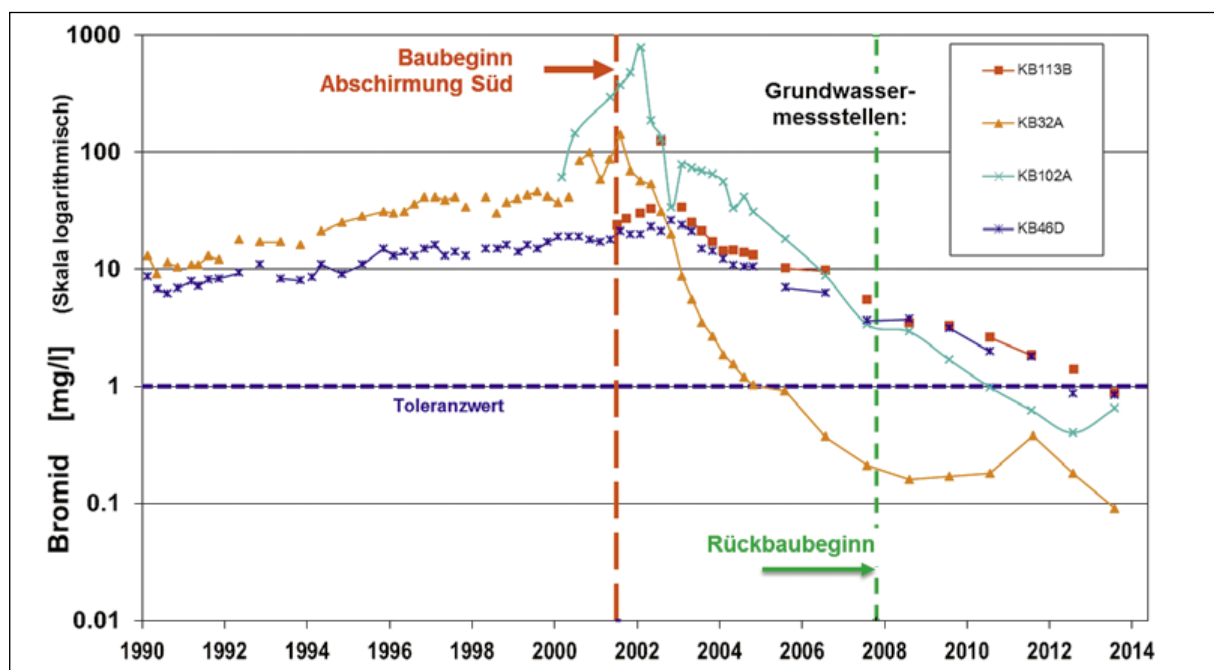
Abb. 4-15: Zeitlicher Verlauf der Bromidkonzentration im Westbereich. Werte von 0.1 mg/l (früher) und 0.05 mg/l (heute) bedeuten Konzentrationen unter der Nachweisgrenze.

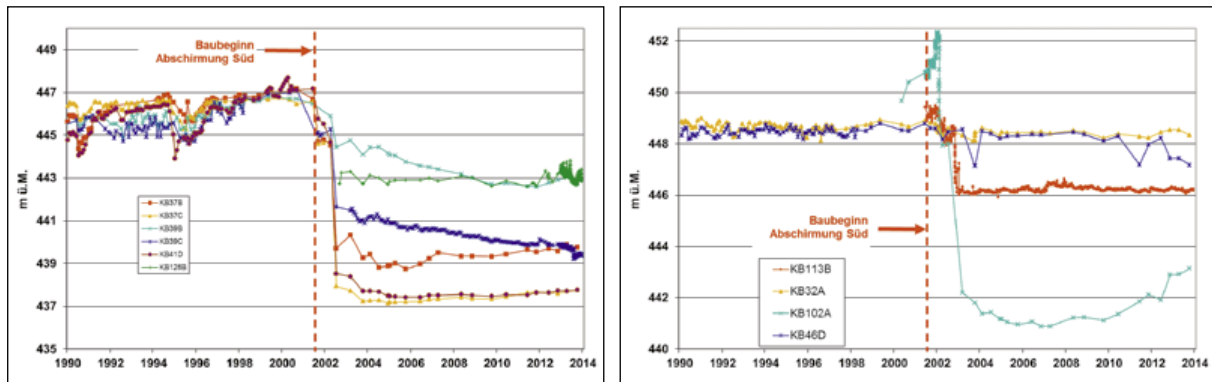
Abb. 4-16: Durch die Abschirmung Süd bewirkte Absenkung der Grundwasserpotenziale in den Messstellen der östlichen (links) und westlichen (rechts) Fließpfade (Abb. 4-14/5).

In Abb. 4-16 sind die Grundwasserpotenziale der erwähnten Messstellen aufgezeichnet. Es ist erkennbar, dass sich bei einigen Messstellen die Absenkung erst spät stabilisiert hat oder sogar steigende Potenziale festgestellt werden. Im westlichen Bereich war die Reaktion auf die Absenkung in der Abschirmung Süd zum Teil kaum spürbar, es findet aber trotzdem eine Verbesserung der chemischen Belastung statt.

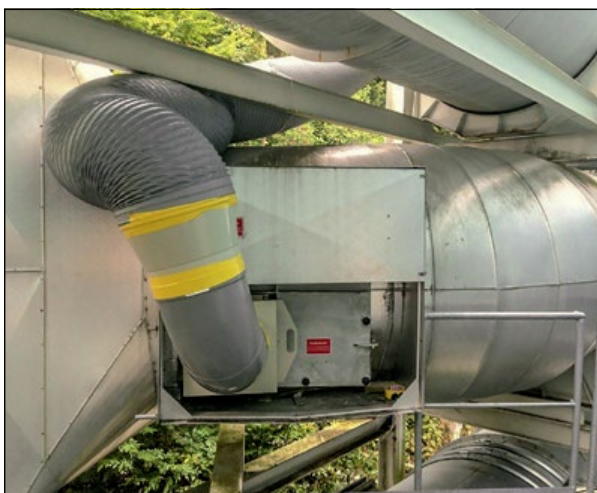
Abb. 4-17: Anschluss der Versuchsanlage vor dem Abluftkamin.

Parallel zu den Massnahmen der ARGE Phoenix betrieb die SMDK im September/Oktober am Abluftkamin eine Versuchsanlage (Abluftwäscher mit nachgeschaltetem Biofilter). Das Konzept des Biofilters ist identisch mit der Anlage, die im Kapitel 3.3.6 beschrieben ist. Zu Beginn des Versuchs war lokal um den Filter ein starker Eigengeruch der Biomasse wahrnehmbar. Dieses Problem konnte aber durch Abschaltung des Wäschers gelöst werden. Nach einigen Wochen Betriebszeit konnte der Geruch im Teilstrom der Kaminabluft durch den Biofilter erfolgreich eliminiert werden.

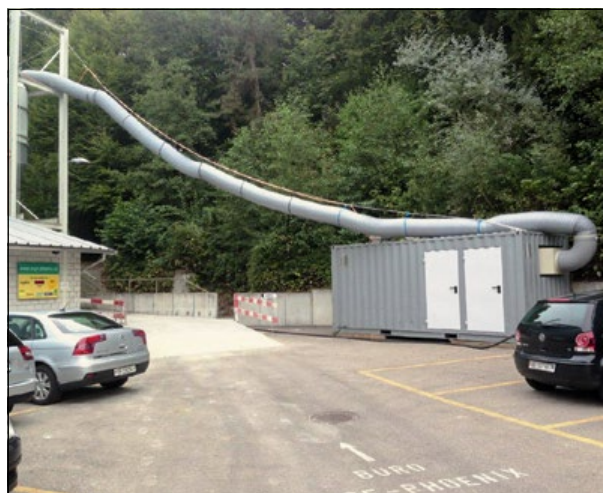
Abb. 4-18: Versuchsanlage für 6'000 m<sup>3</sup>/h auf dem Vorplatz der Lagerhalle.

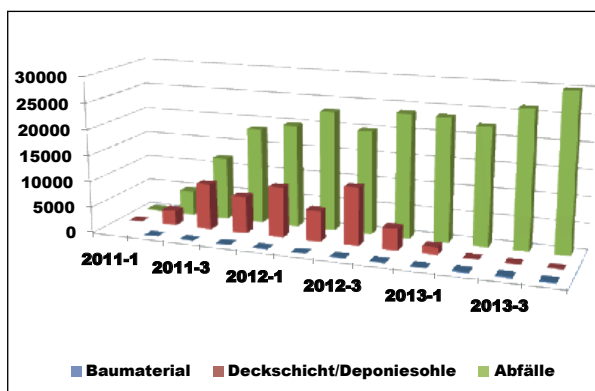
Abb. 5-1: Rückbaumengen der RE2, quartalsweise (in Tonnen).

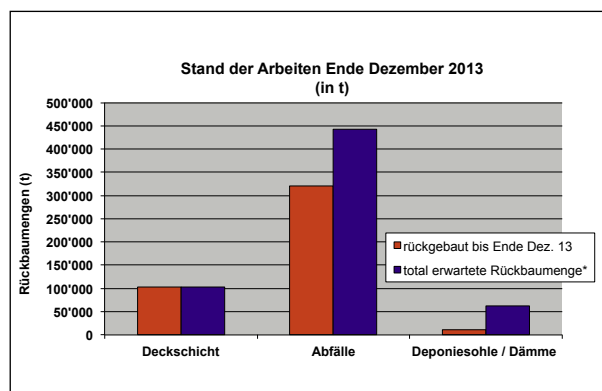
Abb. 5-2: Bisherige (RE1 und RE2) und noch erwartete Rückbaumengen (\*inkl. Mehrmengen KVA-Schlacke).

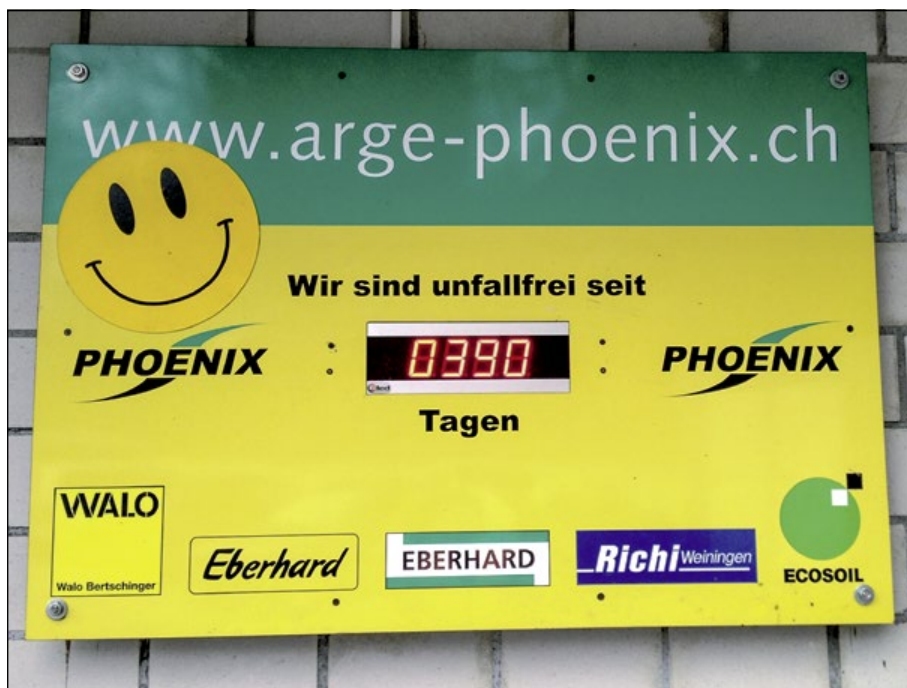
Abb. 5-3: Tafel mit der Unfallstatistik der ARGE Phoenix (Aufnahme am 13. Januar 2014)

Keine Mitarbeiterin oder Mitarbeiter hatte im 2013 Absenzen infolge eines Betriebsunfalles zu verzeichnen. Das freut nicht nur den Smiley, sondern sicher auch alle Mitarbeiter.

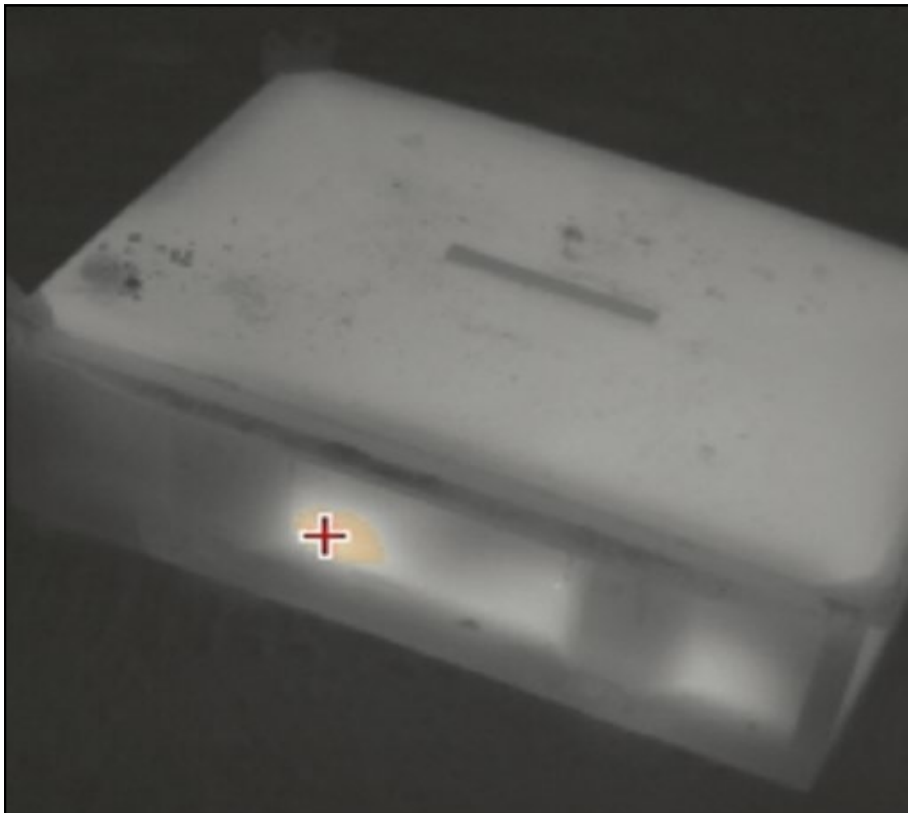
Abb. 5-4: Wärmebild des HC766 vom 5. September 2013

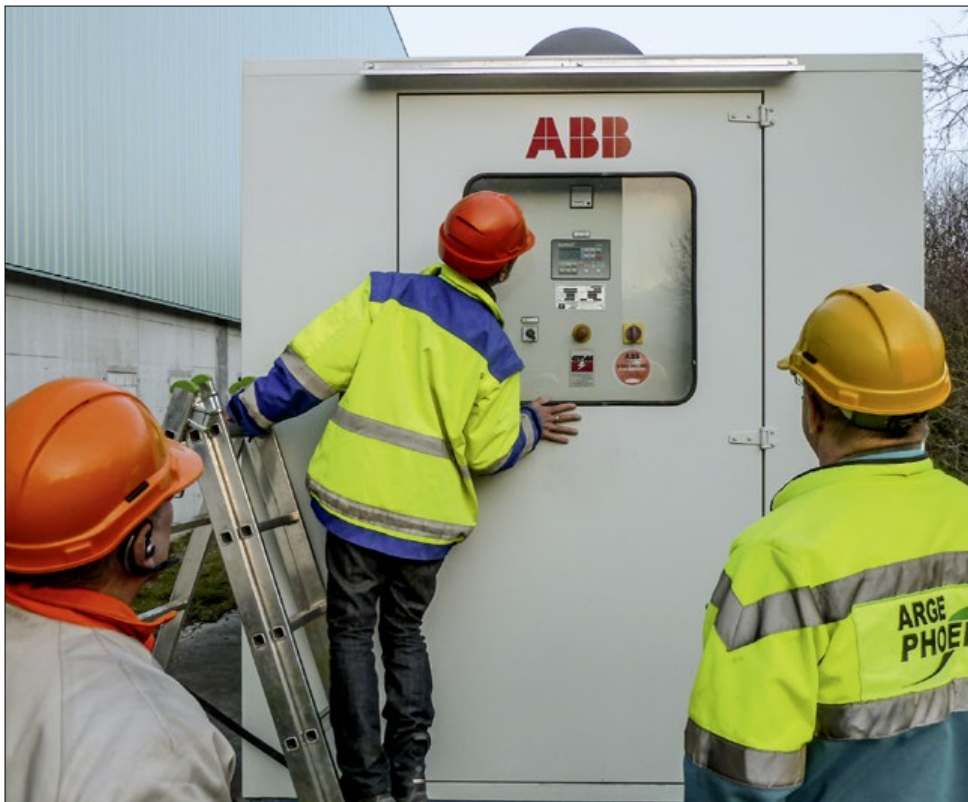
Abb. 5-5: Inbetriebnahme des Notstromgenerators während des Tests am 20. November 2013

Aufgrund der Vorkommnisse beim Test am 20. November wurde eine weitere Überprüfung der Notstromaggregate angeordnet. Im Laufe des Folgetages wurden verschiedene Modifikationen an der Software der Leitwarte ausgeführt und die Funktion der Notschaltung nochmals getestet.

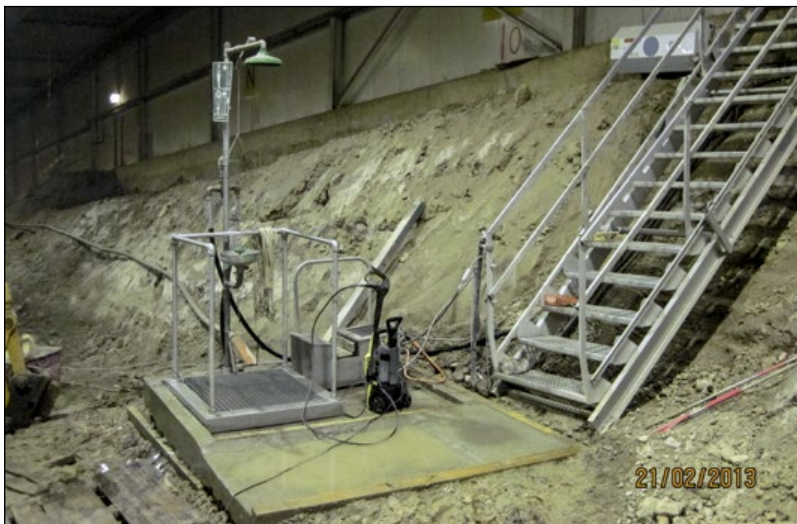
Abb. 5-6: Waschplatz Personen Dekontamination.

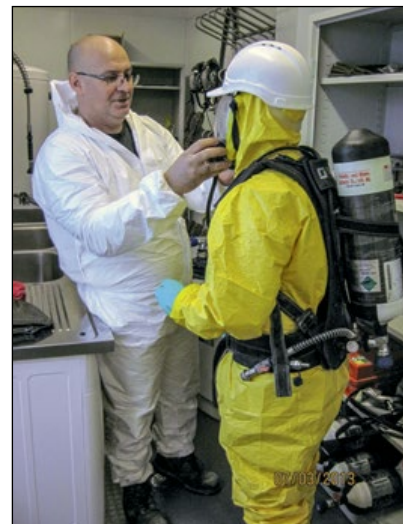
Abb. 5-7: Gerätewart beim Einkleiden (in der S/W-Anlage).

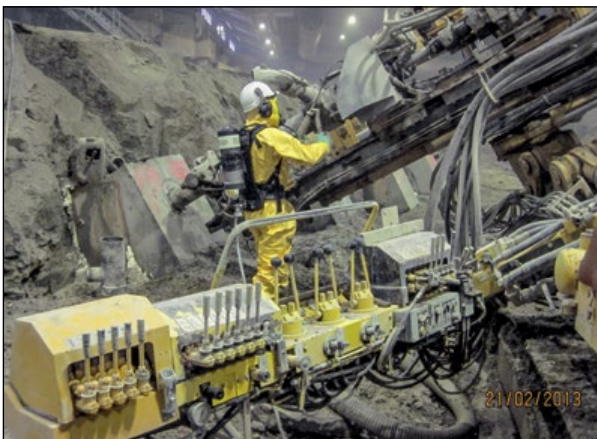
Abb. 5-8: Bohrgerät mit automatischer Stangenzuführung.

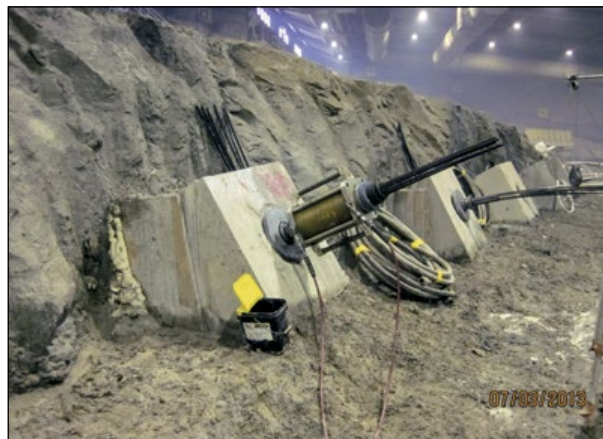
Abb. 5-9: Anker-Spanneinrichtung.
