# SONDERMÜLLDEPONIE KÖLLIKEN

## JAHRESBERICHT 2013

**SMDK**

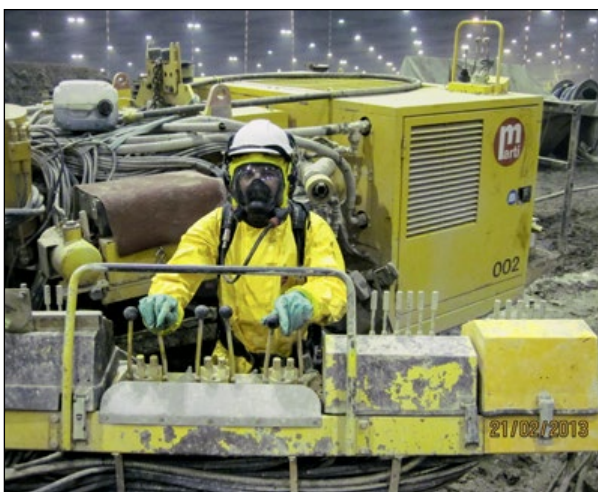
Abb. 5-10: Arbeiter im Schutzanzug am Bohrerät.

Am 4. November begannen die Arbeiten für die 2. Ankerreihe. Es wurde dasselbe Team eingesetzt, welches schon die ersten 53 Anker ausgeführt hatte. Termingerecht wurde die 2. Ankerreihe Ende 2013 fertiggestellt.

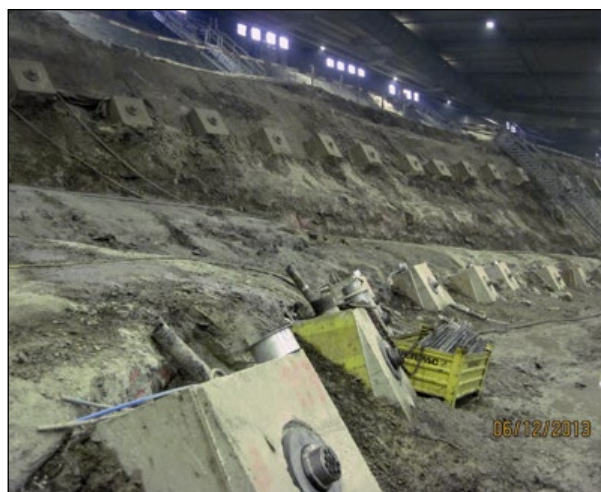
Abb. 5-11: 1. Ankerreihe oben und 2. Ankerreihe unten.

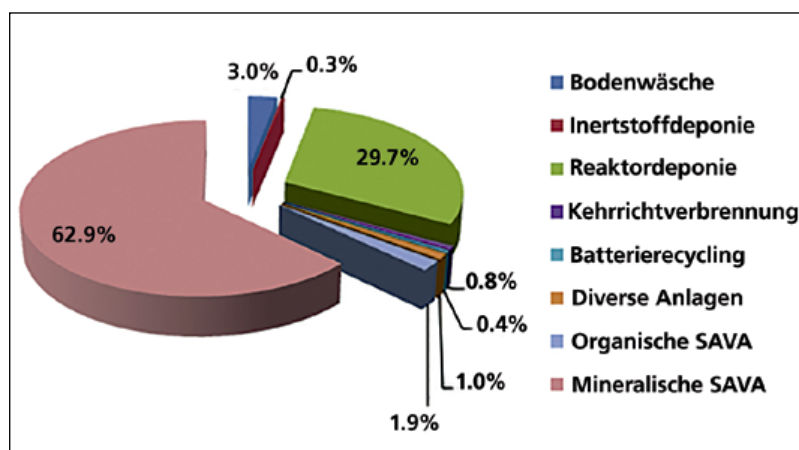
Abb. 5-13:  
Aufbereitungsergebnisse SMDK  
(«organische SAVA» = Hochtemperatur-Sonderabfallverbrennung, «mineralische SAVA» = Thermische Bodenreinigung nach dem Desorptions- oder Pyrolyseprinzip).

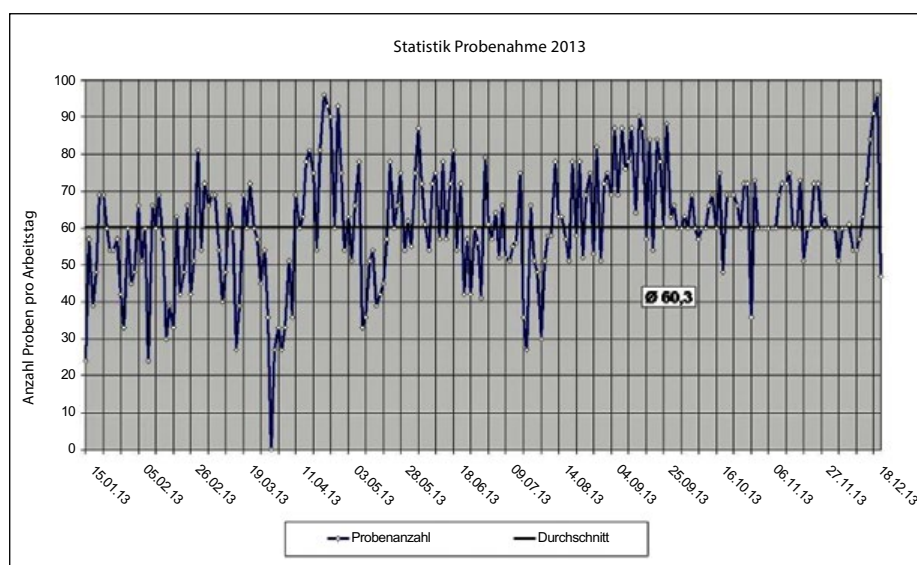
Abb. 5-17:  
Statistik Probenahme.

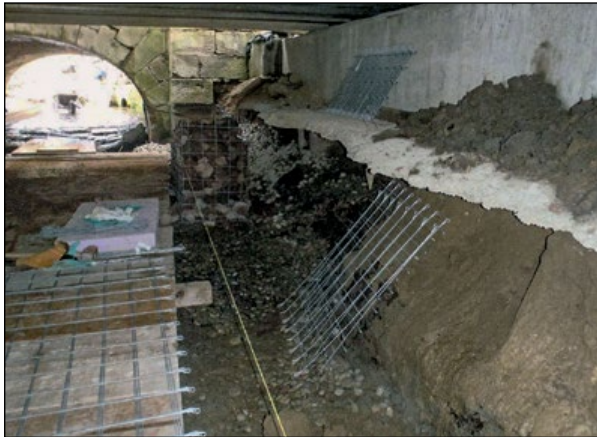
Abb. 5-18: Auskolkungen am Fundament der Mülibach Brücke.

Im Rahmen der systematischen Kontrollen der Brücken und Durchlässe längs des Streckengleises stellte die SBB im Januar fest, dass die Brücke des Anschlussgleises der SMDK über den Mülibach auf beiden Seiten Kolkerscheinungen zeigte und darum die Gefahr bestand, dass bei weiteren grösseren Hochwasserereignissen der Boden zwischen den Pfählen unter den Widerlagern herausgeschwemmt werden könnte. Als Folge hätte sich die Brücke samt Unterbau der Gleise absenken können. An einer Begehung, an der Vertreter der SBB, des Loses I, der SMDK und der Wasserbaubeauftragte des Kantons teilnahmen, wurden deshalb Reparaturmassnahmen beschlossen, die anschliessend im Februar und März ausgeführt wurden.

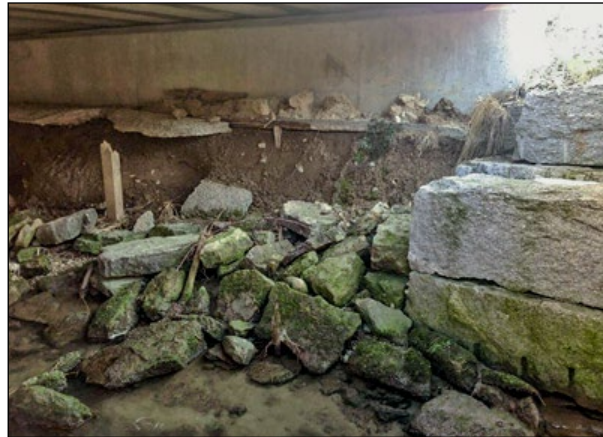
Abb. 5-19: Vorbereitungsarbeiten am Fundament der Mülibach Brücke.

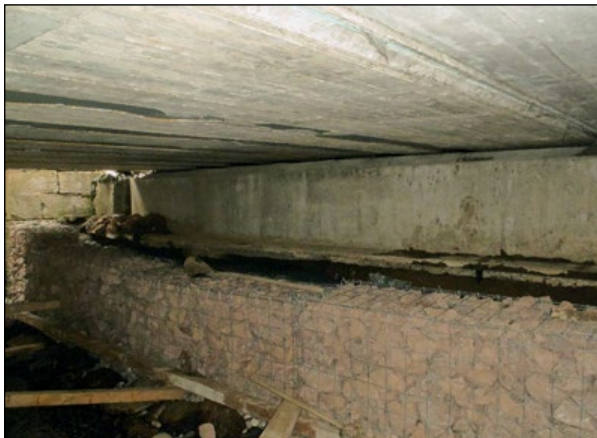
Abb. 5-20: Sanierung mit Steinkörben.
