# Sondermülldeponie Kölliken

Quartalsbericht 2 / 2014

HERAUSGEBER: GESCHÄFTSSTELLE SONDERMÜLLDEPONIE KÖLLIKEN

Kölliken, 30.08.2014

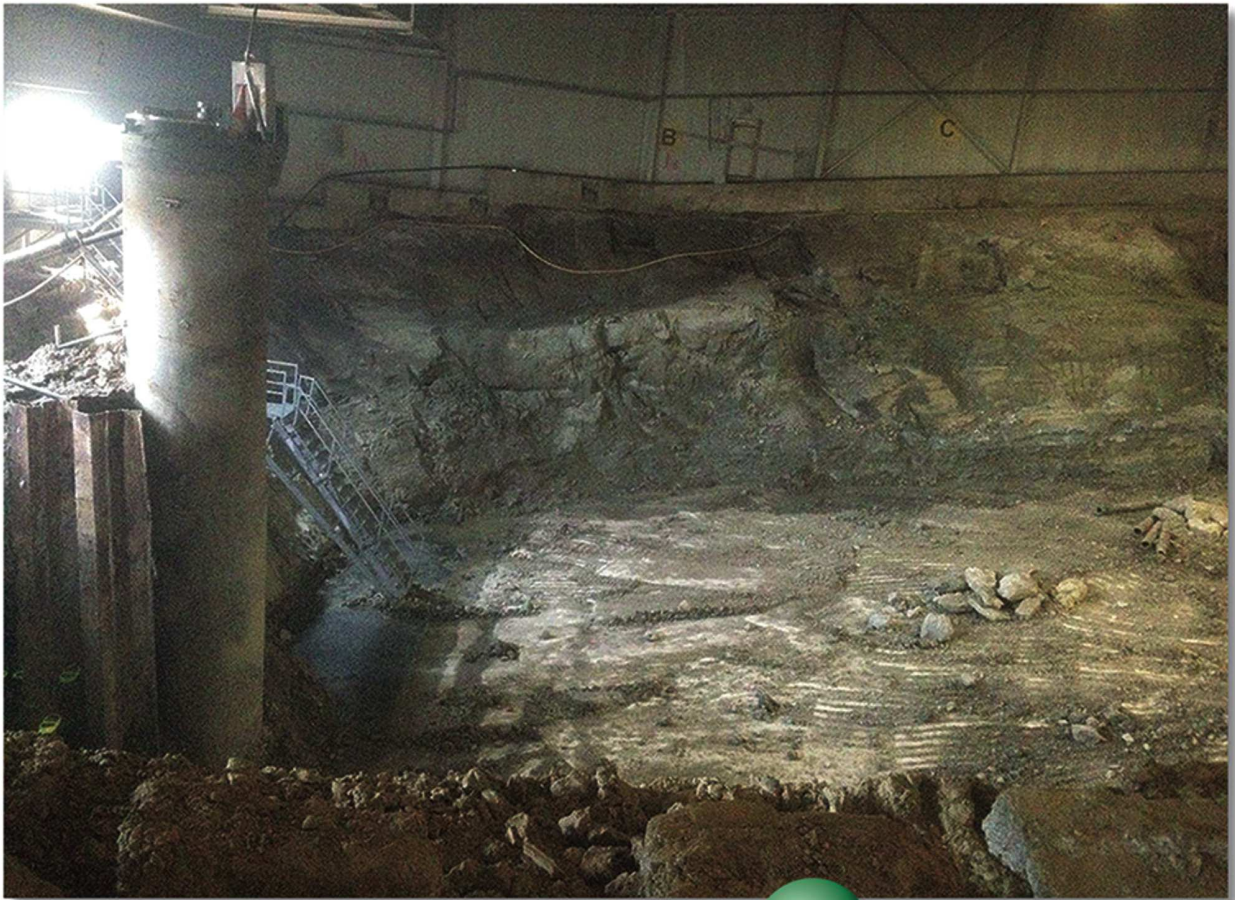
Titelblatt: Die tiefste Stelle der Deponie im Bereich „Lupfig“ wurde erreicht.

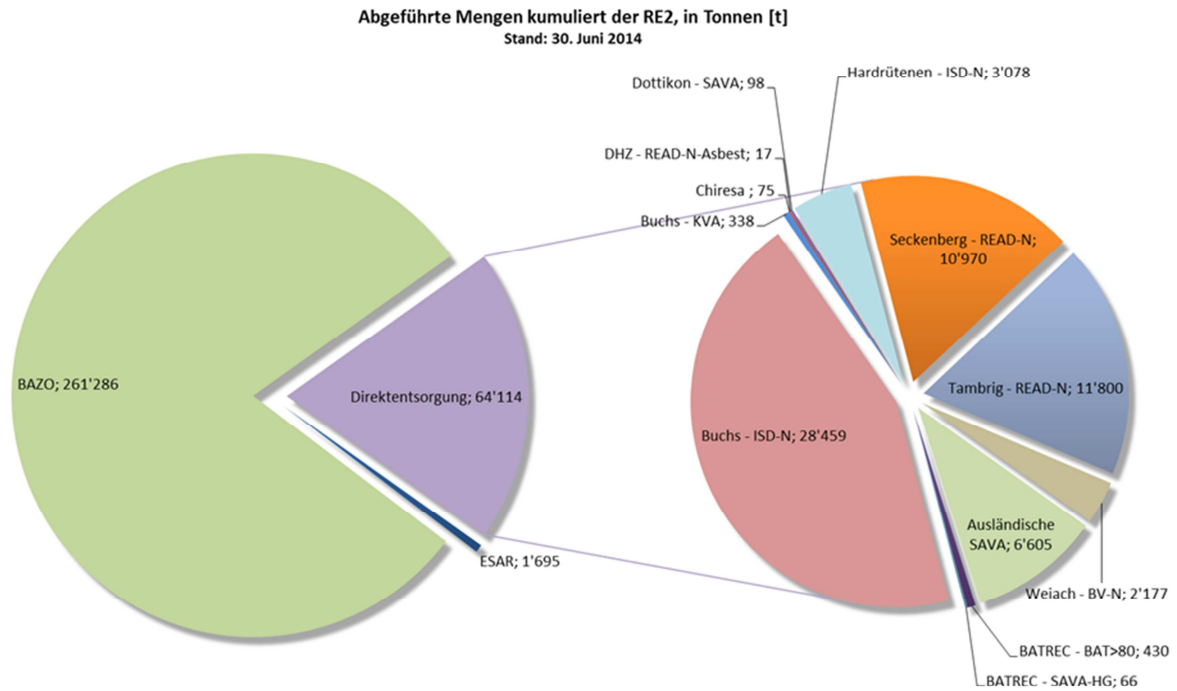
Abb. 3: Abgeführte Mengen in der gesamten RE2, aufgeschlüsselt in Vorbehandlungsanlagen (BAZO und ESAR) und Direktentsorgung. Die Direktentsorgungsstätten sind nochmals aufgetrennt, wobei die ausländische Direktentsorgungen (allesamt SAVA) zusammengefasst sind

In der RE1 und RE2 zusammen wurden bisher 500'574 t entsorgt, d.h. 82.3% der erwarteten Gesamtmenge. Der Anteil des 2. Quartals betrug 5.6% dieser Gesamtmenge. 17% der bisher entsorgten Menge gelangten ins Ausland (Direktentsorgung).

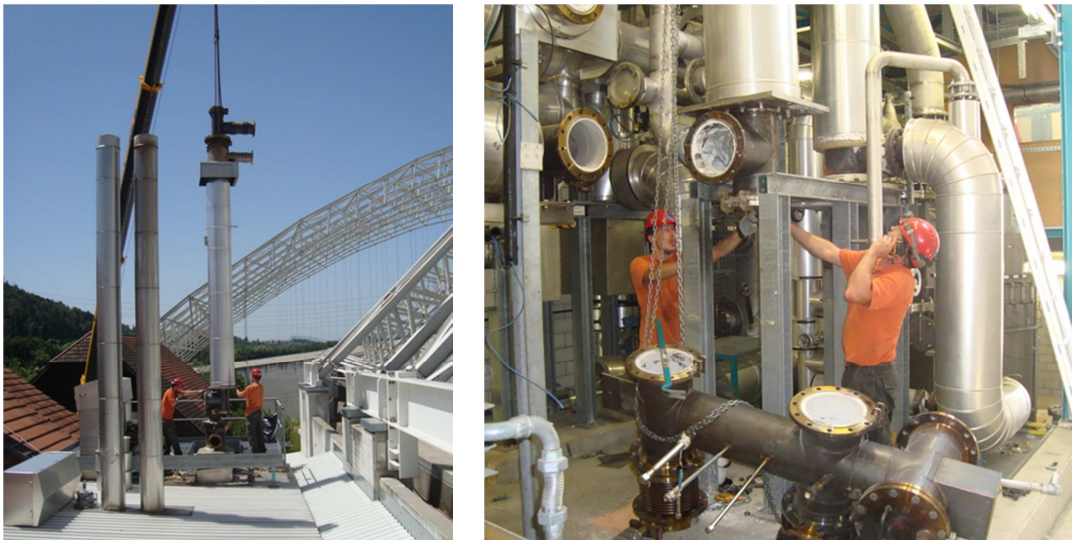
Nach Pfingsten begann die Umsetzung des Projektes mit der Demontage der Ofenlinie 1 durch die Firma Senn, Oftringen und Hetramo, Dittingen. Die Wärmetauscher wurden über Dach ausgebaut.

Abb. 10: Demontage der Wärmetauscher Ofenlinie 1 über Dach (links), Abbau der Stahlleitung und der nicht mehr benötigten Rauchgasklappen (rechts)

Die Rohrleitungen wurden abmontiert und ebenerdig aus dem Raum herausgezogen. Der freigewordene Platz wurde anschliessend aufgemauert, um eine genügend grosse Stellfläche für die Filterbehälter (Durchmesser 1200mm) zu erhalten. Der Verbrennungsofen Nr. 1 wurde vorerst stehen gelassen und ist nun ein Anschauungsobjekt für Führungen. Das Auftrennen mittels Schweissbrenner wäre aufwändig und die Stellfläche wird nicht für die neue Anlage benötigt. Ebenfalls im Juni 2014 wurde das Leitsystem der SWALBA angepasst und die neuen Steuerungselemente vorbereitet und getestet.
