Sondermülldeponie Kölliken

Quartalsbericht 3 / 2014

HERAUSGEBER: GESCHÄFTSSTELLE SONDERMÜLLDEPONIE KÖLLIKEN

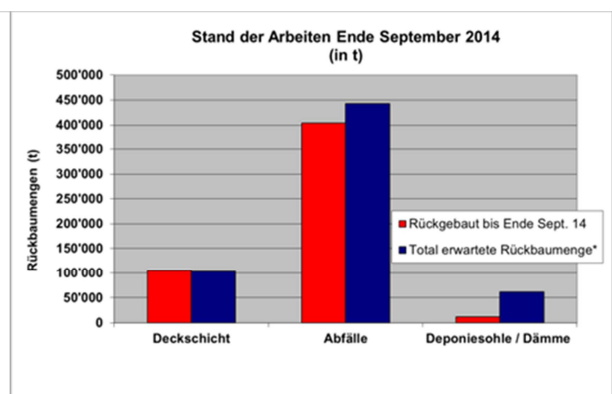
Abb.2: Bisherige (RE1 und RE2) und noch eine erwartete Rückbaumenge (*inkl. Mehrmengen KVA-Schlacke<9

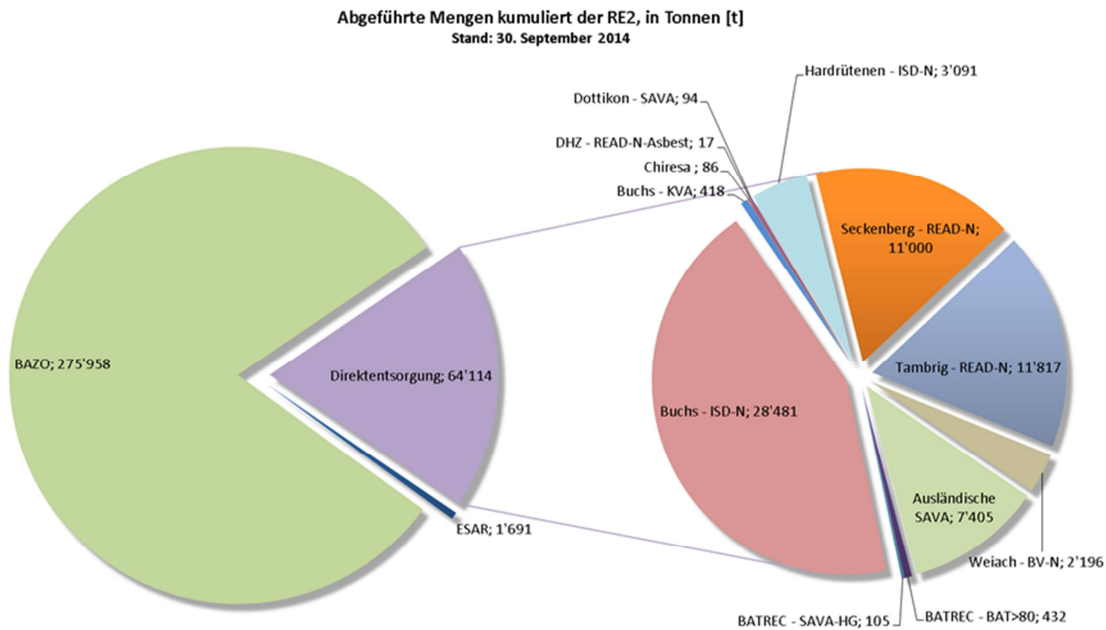
Abb.3: Abgeführte Mengen in der gesamten RE2, aufgeschlüsselt in Vorbehandlungsanlagen (BAZO und ESAR) und Direktentsorgung. Die Direktentsorgungsstätten sind nochmals aufgetrennt, wobei die ausländische Direktentsorgungen (allesamt SAVA) zusammengefasst sind (alle Zahlen sind provisorisch).

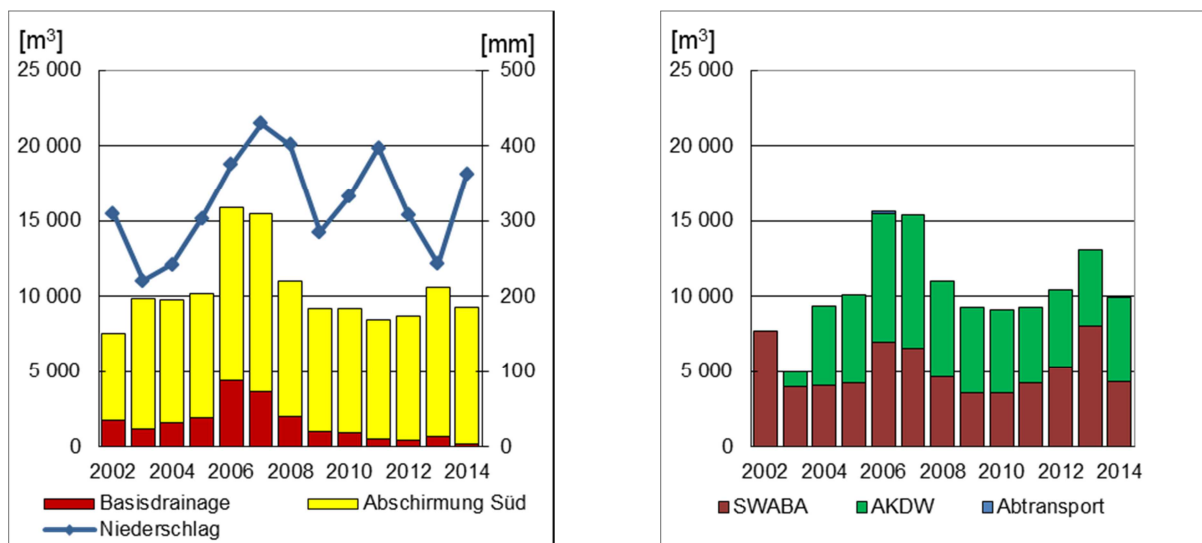
Abb. 8: Wassermengen des 3. Quartals im Vergleich mit den Vorjahren

In der Berichtsperiode fiel 363 mm Niederschlag, was mit 120% der langjährigen Quartalssumme als überdurchschnittlich bezeichnet werden kann. Die monatlichen Unterschiede waren sehr gross: Der Juli doppelt so nass wie üblich, der September extrem trocken.

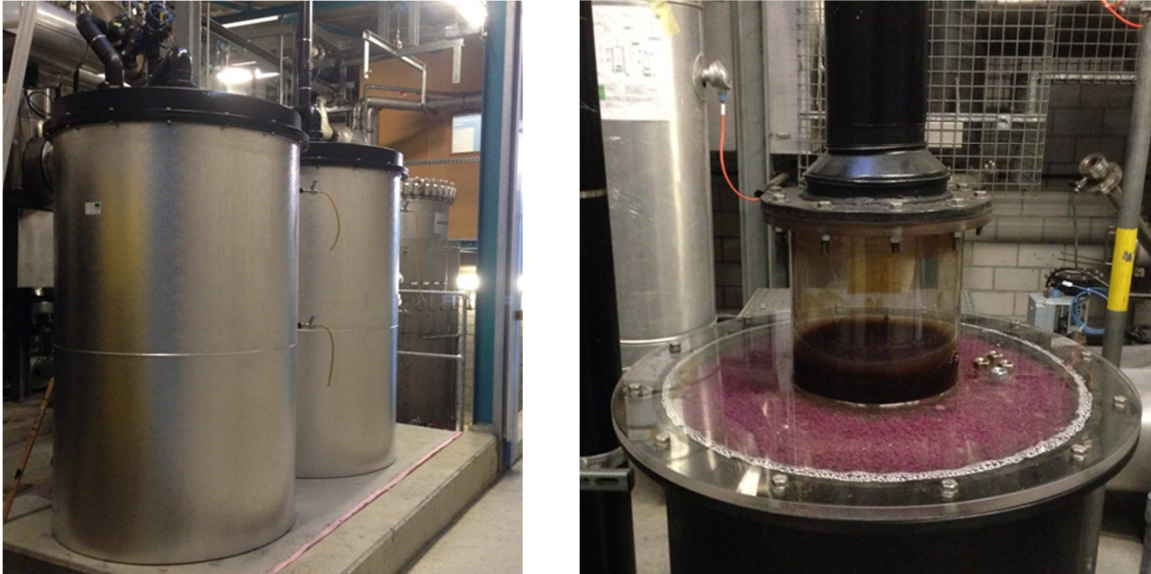
Abb. 9: Zwei Aktivkohlefilter für Abluft (links), Schauglas zur Beobachtung der Sättigung Oxidationsfilter (rechts)

In der Berichtsperiode wurde die neue Aktivkohleanlage, bestehend aus zwei Aktivkohlefilter mit je 440 kg Aktivkohle sowie einem oxidativ wirkenden Adsorptionsfilter (Purafil®) in Betrieb genommen.

Seit dem 18. Juli 2014 strömt nun die vor allem geruchsbelastete Abluft der Schmutzwasserbehandlung durch die neue Filteranlage. Sowohl in der Mitte des Kohlebettes wie auch am Ausgang wird regelmässig kontrolliert, ob ein Geruch wahrnehmbar ist. Der Oxidationsfilter ist mit einem Klarsichtdeckel ausgestattet. Wenn das Filtermaterial (die violette Färbung stammt vom reaktiven Permanganat) verbraucht ist, verändert sich die Farbe.
