# SONDERMÜLLDEPONIE KÖLLIKEN

## JAHRESBERICHT 2014

Sondermülldeponie Kölliken

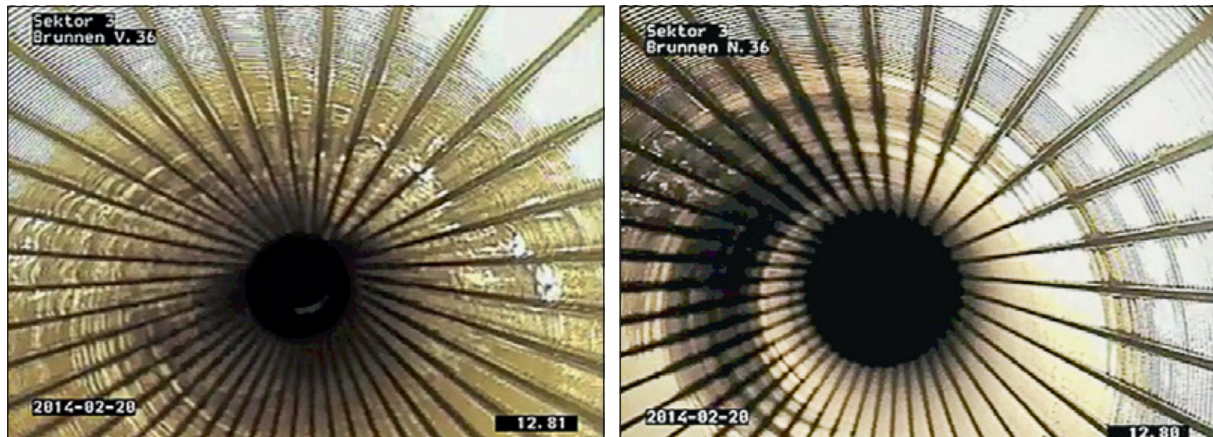
Abb. 3-3: Beispiel einer Kamerabefahrung: DB 36 vor und nach der Reinigung

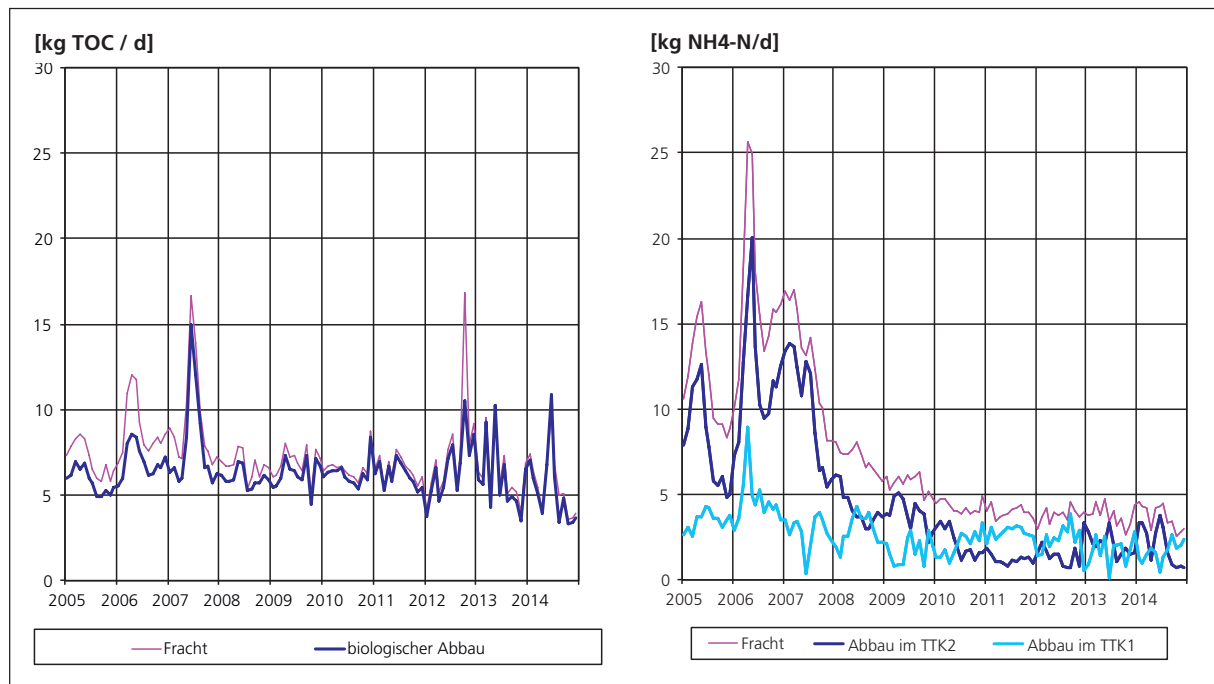
Abb. 3-8: TOC-Fracht und -abbau (links) und Ammoniumfracht und -abbau (rechts) seit 2005 (Monatsmittelwerte)

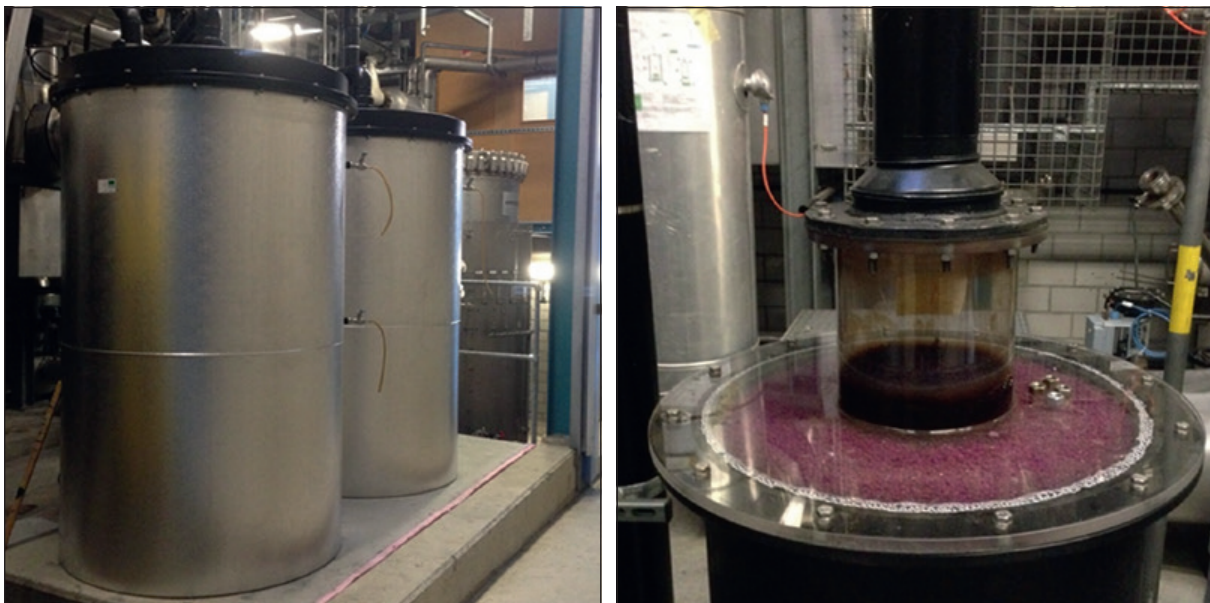
Abb. 3-11: Zwei Aktivkohlefilter für Abluft (links), Schauglas zur Beobachtung der Sättigung des Oxidationsfilters

Seit die Absaugung des Deponiekörpers rückgebaut wurde (die noch vorhandenen Deponiegase entweichen in die Abbauhalle und werden in der mehrstufigen Abluftreinigungsanlage ARGE Phoenix behandelt), suchte die SMDK aus ökologischen und ökonomischen Gründen nach einem alternativen Behandlungsverfahren für die verbleibende Prozessabluft der SWABA. Es müssen nur noch rund 150 m<sup>3</sup>/h Prozessabluft abgesaugt und behandelt werden. Nach umfangreichen Versuchen wurde eine zweistufige Aktivkohle-Anlage mit nachgeschaltetem, oxidativ wirkendem Geruchsfiler installiert. Dafür wurde im Juni die bisherige Ofenlinie 1 demontiert. Über die einzelnen Schritte wurde in den Quartalsberichten ausführlich berichtet.

Obwohl die Anlage erst am 17. Juli in Betrieb genommen wurde, sank der Erdgasverbrauch gegenüber dem Vorjahr um 74% (166'000 kWh bzw. 16'000 m<sup>3</sup> Erdgas). Dadurch verringerte sich auch der CO<sub>2</sub>-Ausstoss der SMDK bereits um über 32 t. Durch die übrigen betrieblichen Massnahmen (Zusammenschluss aller Abluftleitungen an einem Saugventilator, Ausserbetriebnahme der Rauchgasreinigung) sank zudem der Stromverbrauch um 25% (13.5 MWh).

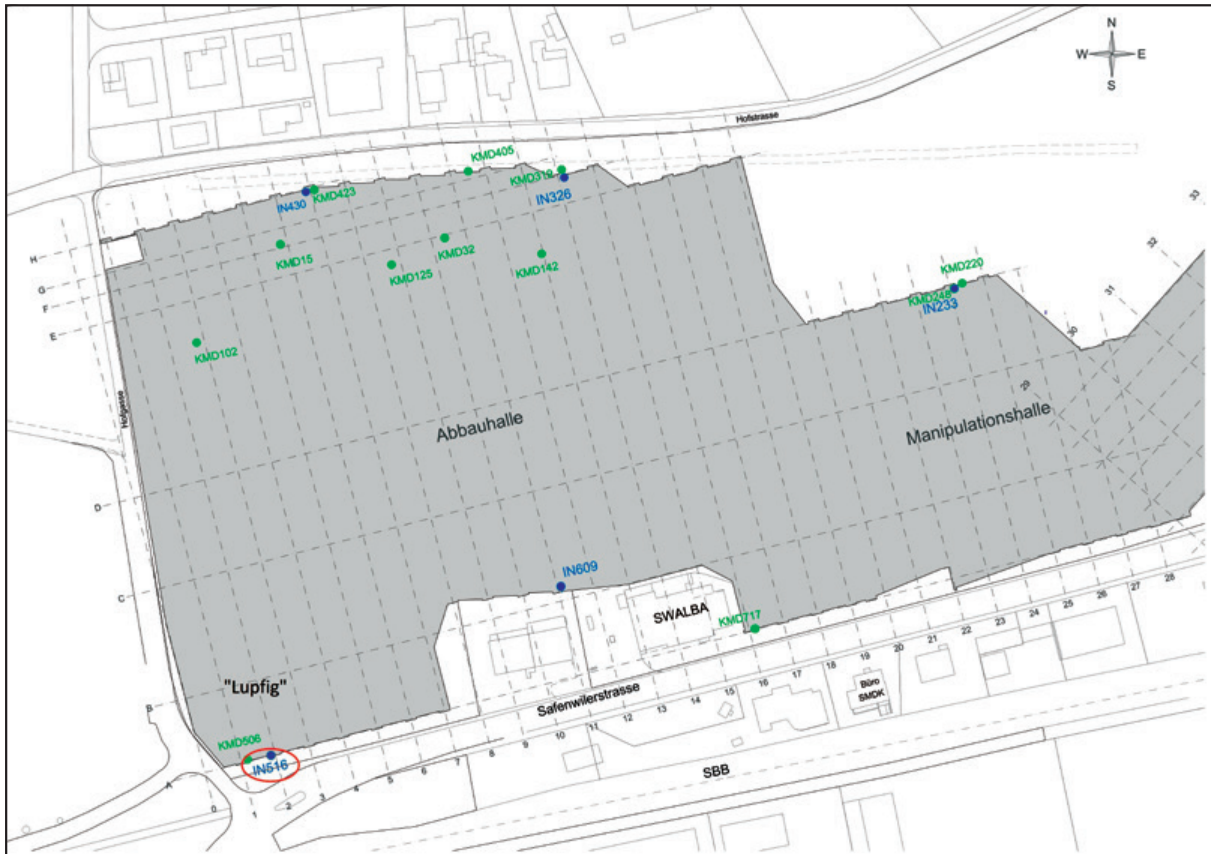
Abb. 4-1: Situationsplan der automatischen Überwachung (KMD: Ankerkraftmessgeräte, IN: Inklinometer), Standort des Inklinometers IN516 rot markiert

Im Jahr 2014 wurden keine kritischen Veränderungen festgestellt. Die Verschiebungen im Inklinometer 516 müssen jedoch fortlaufend genau überwacht werden und bei weiterer Annäherung an den Grenzwert sind Massnahmen in Betracht zu ziehen.

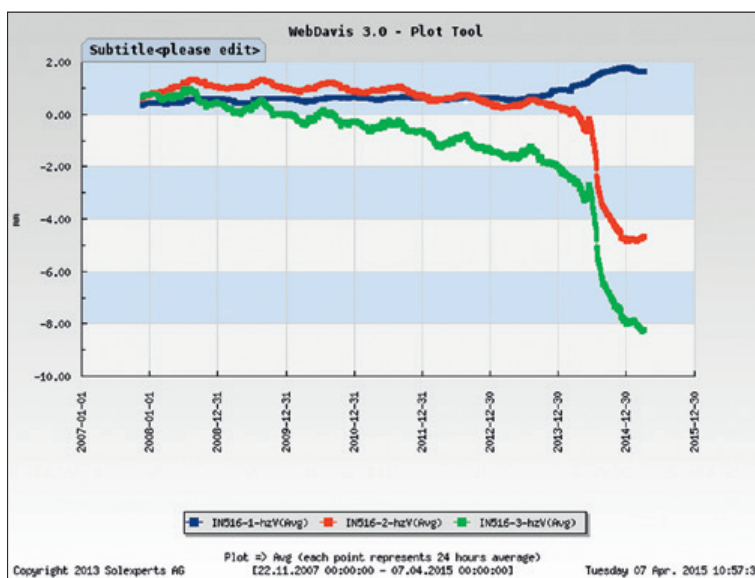
Abb. 4-2: Darstellung der summierten Verschiebungen [mm] der dreiteiligen Inklinometerkette des Inklinometers 516 (1: unterstes, 3: oberstes Messelement)

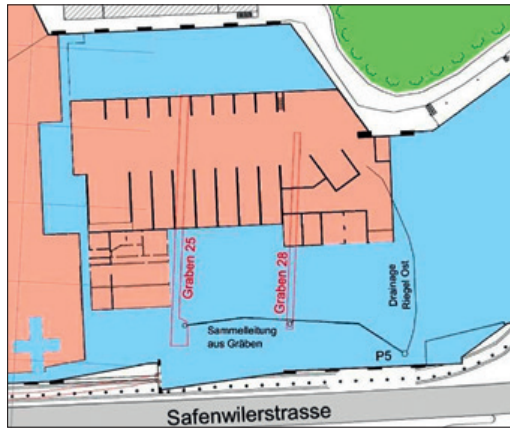
Abb. 4-4: Übersichtsskizze Manipulationshalle/Lagerhalle, Position der Versickerungsstellen: Gräben (rot), Drainage Riegel Ost (schwarz). Die Sammelleitung (Vollrohr) hat ein Gefälle Richtung P5 und diente ursprünglich als Überlauf für das Wasser aus dem Graben 25

Es ist geplant, 2015 in Zusammenarbeit mit der EAWAG Experimente zu starten, um mittels Zugabe von Nähr-Substanzen den biologischen Abbau zu beschleunigen. In einer ersten Phase soll dies mit Nitrateingabe in den Schacht P5 (am Ende der Drainageleitung unter dem Riegel Ost) versucht werden.

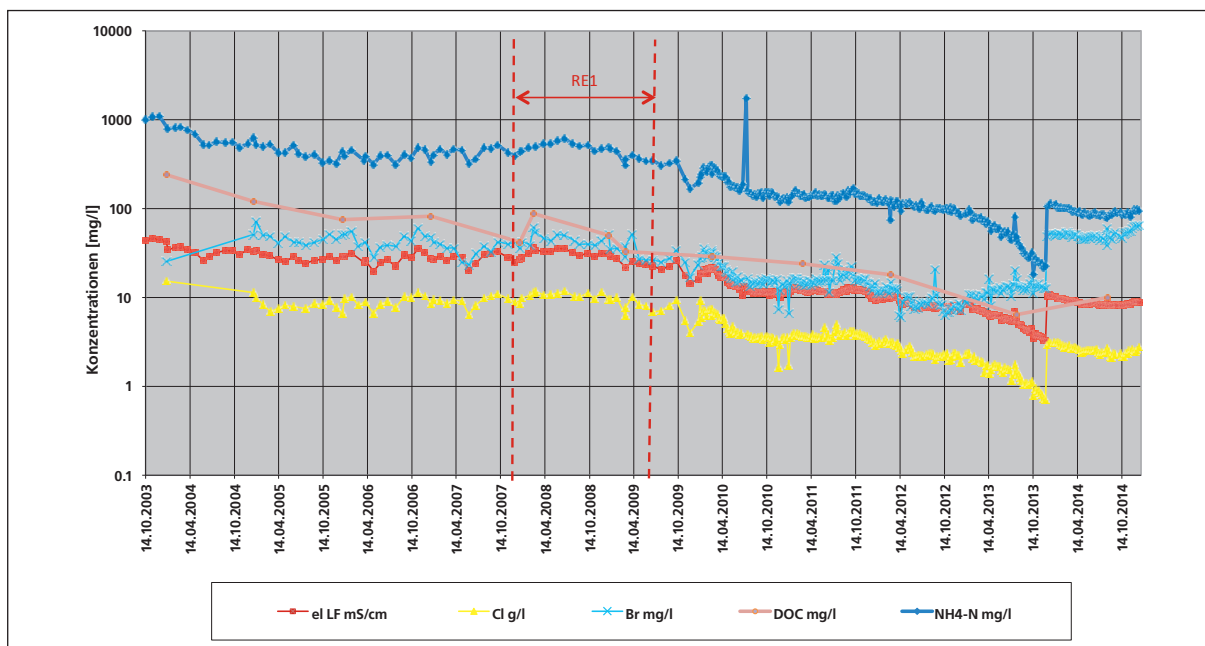
Abb. 4-5: Sektor 7 der Abschirmung Süd: zeitliche Entwicklung der Konzentrationen/Werte der Leitparameter

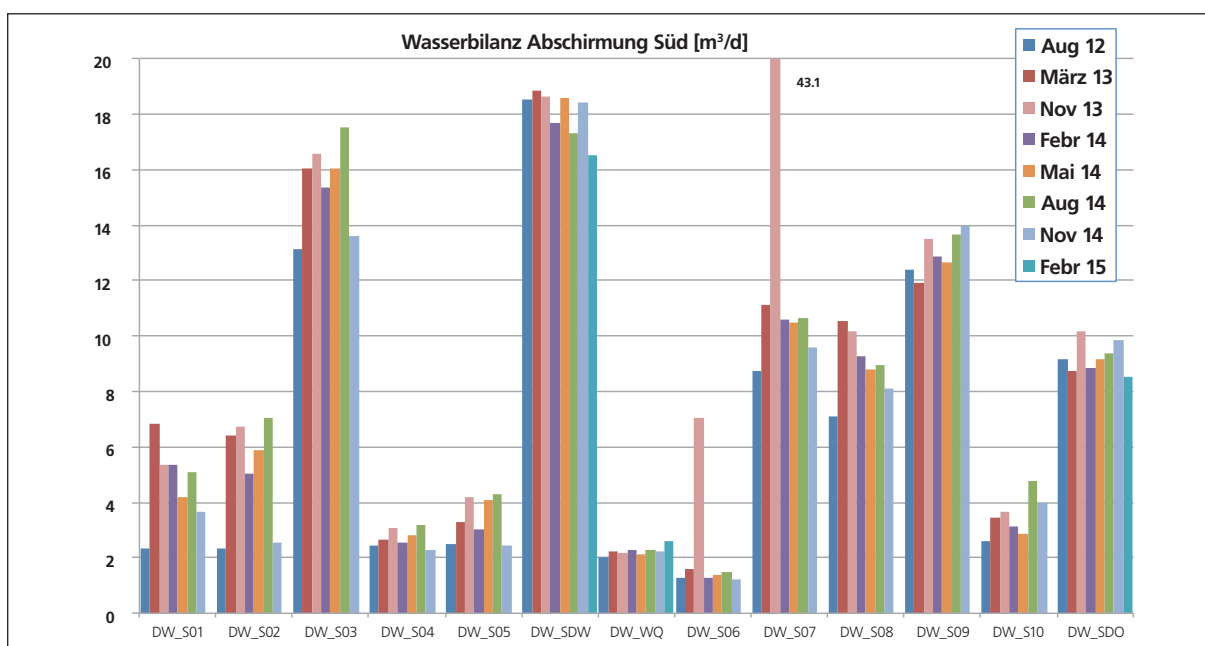
Abb. 4-6: Wasseranfall in der Abschirmung Süd (extrapolierte Tagesmengen im m³/Tag): Brunnensektoren 1 bis 10 (DWS) und Stollenzuflüsse (Sohldrainagen Ost und West [SDO und SDW] und Wandquellen [WQ])

Auf der Abb. 4-6 ist der Wasseranfall in der Abschirmung Süd aufgeschlüsselt auf die einzelnen Bereiche dargestellt. Es zeigen sich in den verschiedenen Bereichen deutlich unterschiedliche, innerhalb der Bereiche jedoch relativ konstante Schüttungen. Auffällig sind die hohen Werte vom November 2013 in den Sektoren 6 und 7, die auf das Wasserleitungsleck zurückzuführen sind.

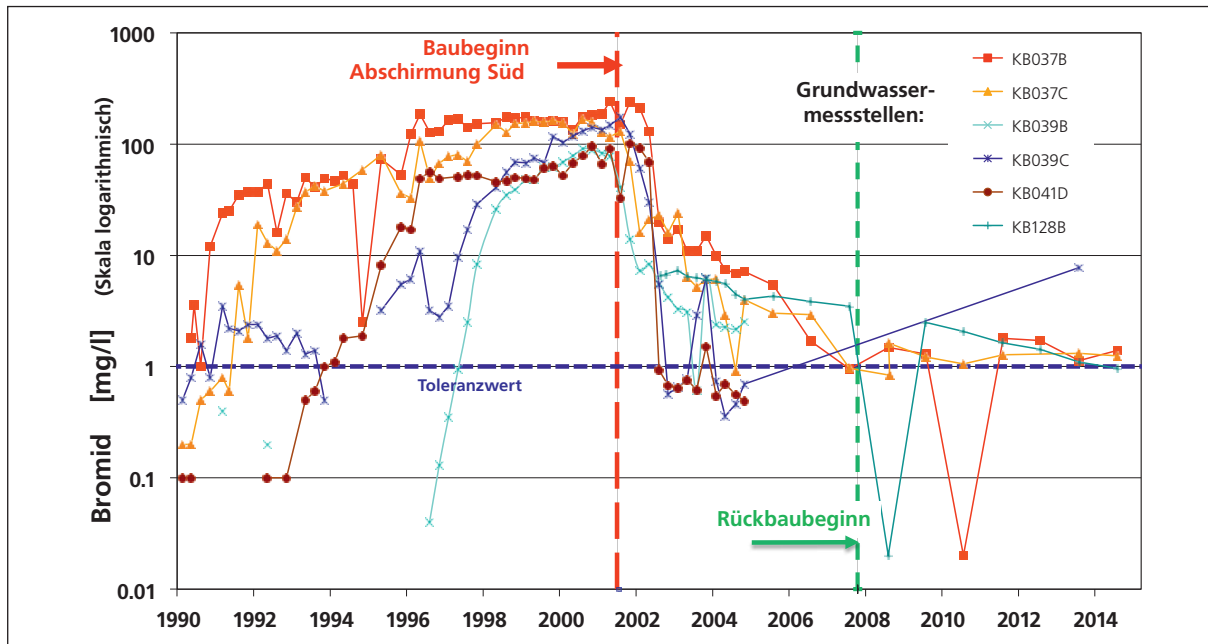
Abb. 4-11: Zeitlicher Verlauf der Bromidkonzentration entlang des «Salz-/Phenol-/Anilin-Fließpfads». Werte von 0,1 mg/l (früher) und 0.05 mg/l (heute) bedeuten Konzentrationen unter der Nachweisgrenze.  
Anmerkung: die logarithmische Darstellung der Messwerte löst die Schwankungen der tiefen Werte viel besser auf als die Schwankungen der hohen Werte. Dies ist bei der Interpretation der Schwankungen zu beachten

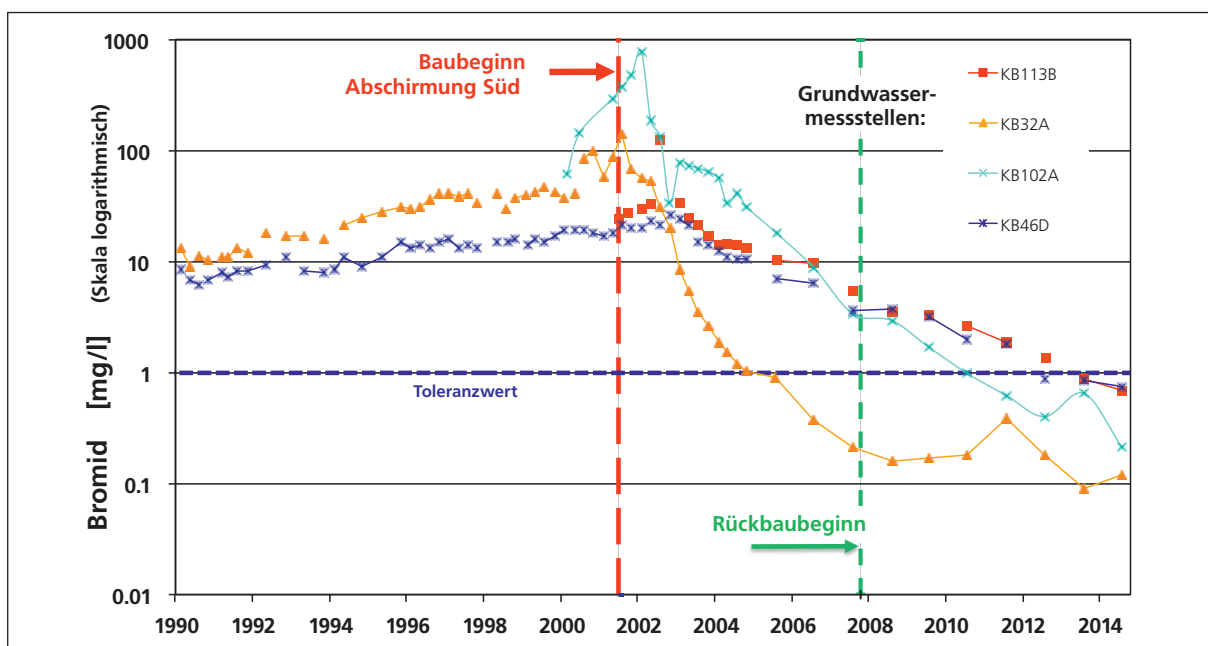
Abb. 4-12: Zeitlicher Verlauf der Bromidkonzentration im Westbereich. Wert von 0.1 mg/l bedeutet Konzentration unter der Nachweisgrenze

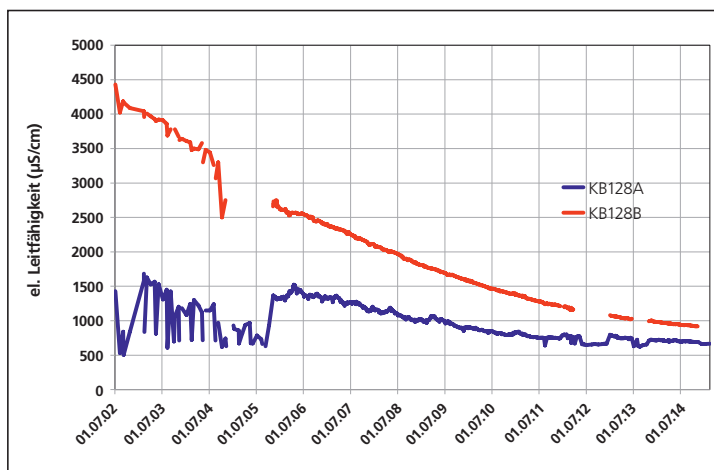
Abb. 4-14: Bereich ausserhalb des Wirkungsbereichs der Abschirmung Süd (KB128). Rückläufige Belastung in der Molasse (KB128B, rot) und somit verminderte Beeinflussung des Lockergesteinsgrundwassers der Kölliker Rinne (KB128A, blau)

Die verbleibende Belastung im durch die Abschirmung Süd nicht erfassten Bereich im Gebiet Obermatte (abgekoppelte Schadstofffahne östlich und südlich der Interventionsbrunnenreihe) hat sich auch 2014 weiterhin verringert oder stagniert, auch in den entferntesten Messstellen. Hier dürfte neben Verdünnungseffekten insbesondere der biologische Abbau von Schadstoffen in der Formation eine wichtige Rolle spielen.

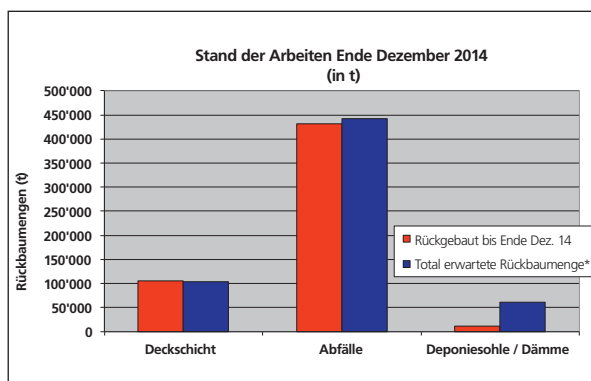
Abb. 5-2: Bisherige (RE1 und RE2) und noch erwartete Rückbaumengen (\*inkl. Mehrmengen KVA-Schlacke)

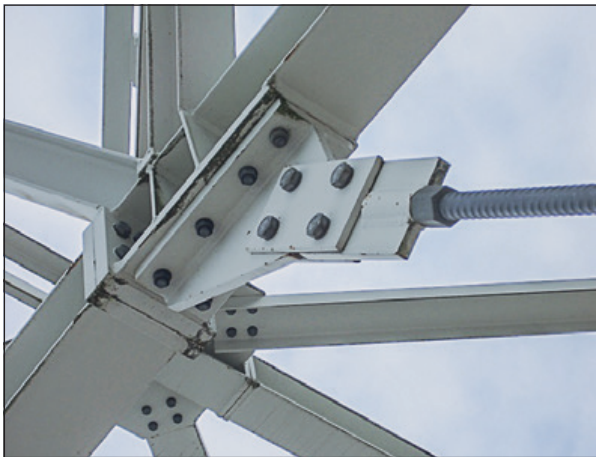
Abb. 5-3: Sichtkontrolle der Fachwerkverbindungen

Die gesamte Hallenkonstruktion wurde der periodischen 2-jährlichen Inspektion durch Errichter und Statiker unterzogen. An ausgewählten Stellen wurden verschiedene Elemente der Beton- und Stahlkonstruktion inspiziert. Zudem wurden die Bogentragwerke durch einen Vermesser auf allfällige Verformungen geprüft.

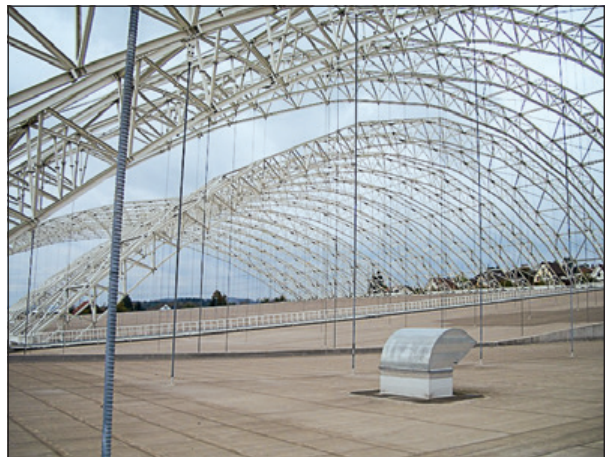
Abb. 5-4: Die Stahlkonstruktion und die Gebäudehülle befinden sich nach wie vor in guten Zustand

Bis auf einige kleine Schadstellen befinden sich sowohl die Beton- und die Stahlkonstruktion der Bogenhallen wie auch die Gebäudehülle nach wie vor in einem einwandfreien Zustand.

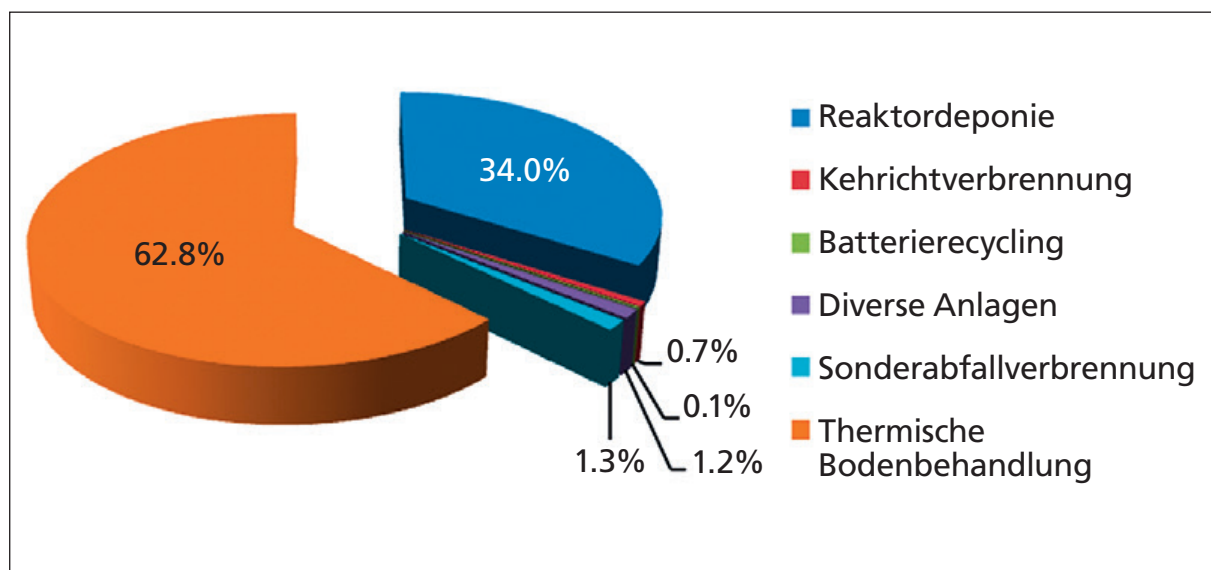
Abb. 5-6: Aufbereitungsergebnisse SMDK

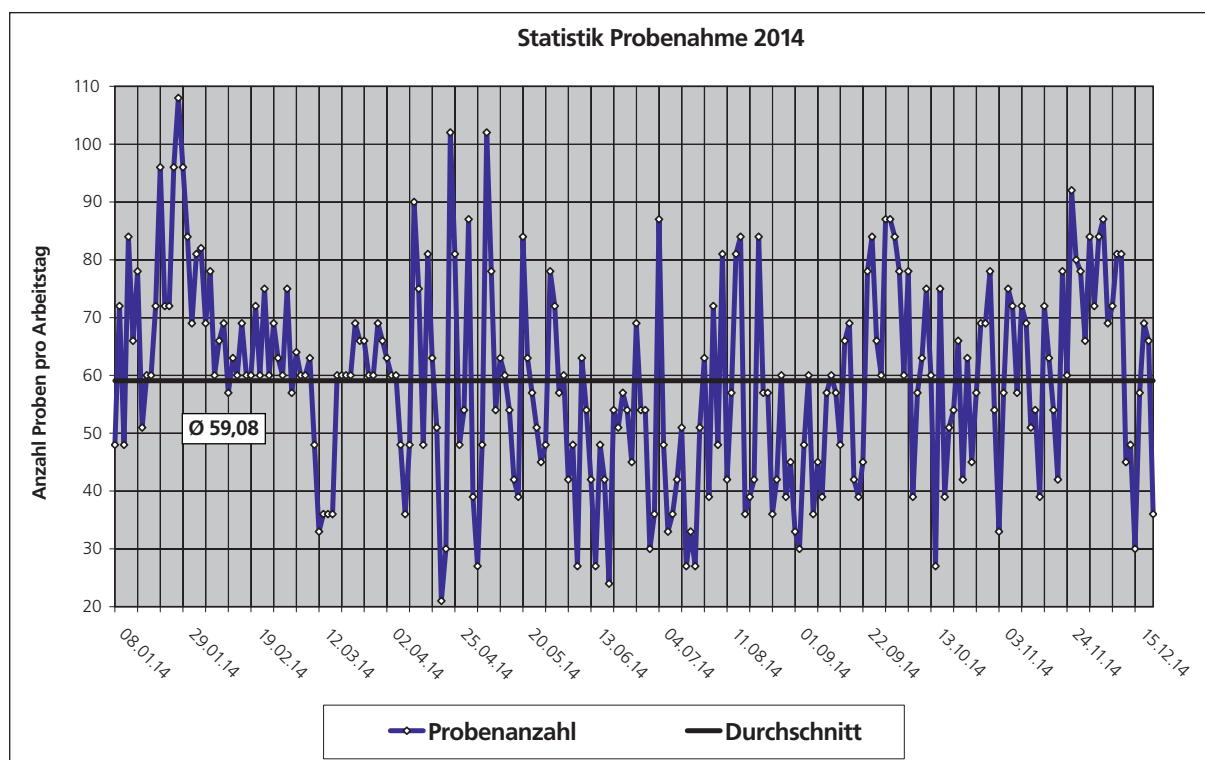
Abb. 5-8: Statistik Probenahme
