Sondermülldeponie Kölliken

Quartalsbericht 1 / 2015

Geschäftsstelle SMDK

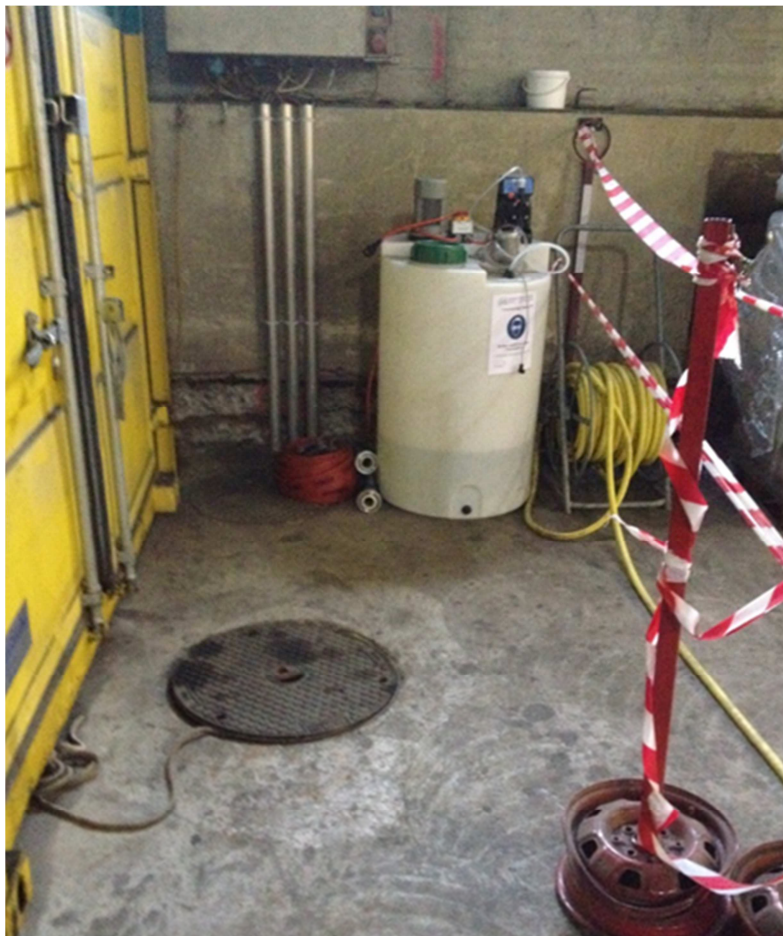
Abb. 6: Deckel des rund 8 m tiefen Schachtes P5 mit dahinter Vorratsbehälter zum Einspeisen der Nitratlösung. Im Hintergrund Südwand der Lagerhalle.

Anfangs März wurde mit einem Versuch begonnen, den biologischen Abbau von organischen Schadstoffen im Untergrund zu stimulieren, indem zur Förderung des Energiestoffwechsels Nitrat zugefügt wurde. Diese Zugabe erfolgte in den Endschacht P5 des bisher für die Versuche zur Felsauswaschung benutzten Drainagesystems unter dem ehemaligen Riegel Ost. Da aufgrund eines 2013 durchgeführten Färbversuchs Fliessrichtung und Geschwindigkeit des Wassers im Untergrund bekannt sind, werden in den entsprechenden Drainagebrunnen das Sickerwasser regelmässig analysiert, um Veränderungen feststellen zu können (Leitparameter und in grösseren Zeitintervallen Einzelparameter).

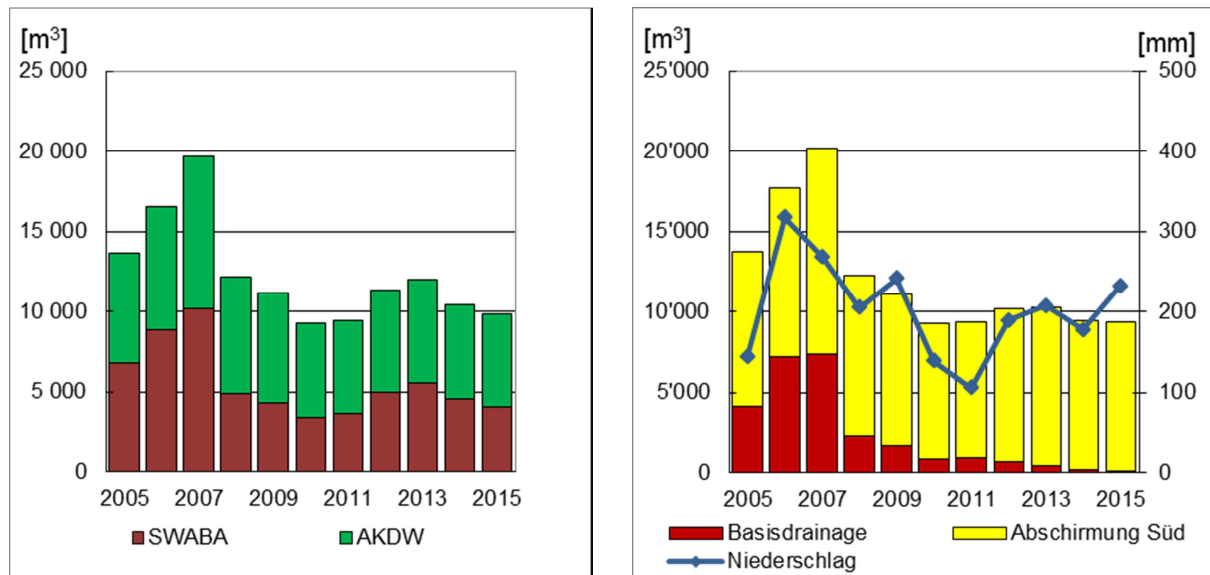
Abb. 7: Wassermengen des 1.Quartals im Vergleich mit den Vorjahren

Durch den fortschreitenden Rückbau wurde auch die alte Deponiebasisdrainage im Zulauf des Sammelpumpschachtes 0A trockengelegt. Einzig das im Westteil der Abbauhalle auf der bereits freigelegten Grubensohle zusammen laufende Sickerwasser fällt kontinuierlich an. Diese Menge beträgt momentan rund 500 Liter pro Tag.
