Sondermülldeponie Kölliken

Quartalsbericht 2 / 2015

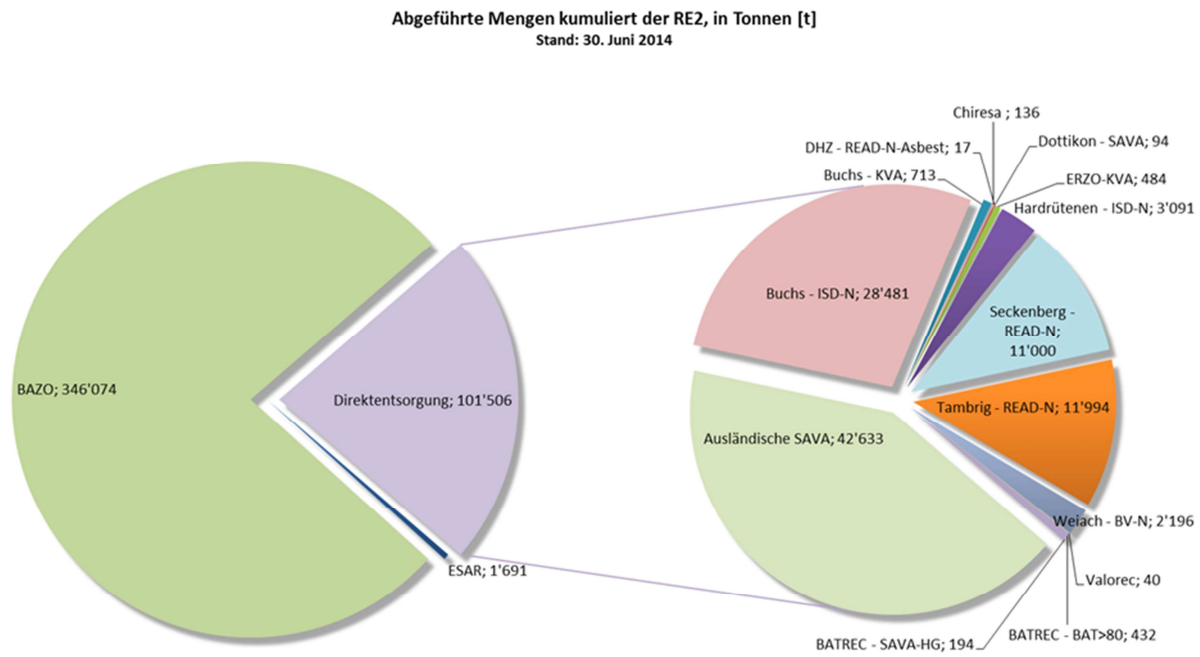
Abb. 2: Abgeführte Mengen in der gesamten RE2, aufgeschlüsselt nach Vorbehandlungsanlagen (BAZO und ESAR) und Direktentsorgung. Die Direktentsorgungsstätten sind nochmals aufgetrennt, wobei die ausländischen Direktentsorgungsstätten (allesamt SAVA) zusammengefasst sind.

Im 2. Quartal konnte eine Menge von 28'760 t Material abgeführt werden, wie auf Abb. 2 ersichtlich ist. Damit wurden seit dem 01.11.2011 im Leistungsbetrieb 411'874 t Material verladen und überwiegend per Bahn abtransportiert werden. Bezogen auf die Rückbauetappe 2 (RE2) wurden bislang 449'271 t Material einer geordneten Entsorgung zugeführt. Die maximalen Rückbauleistungen betragen bis gegen ca. 900 t/Tag.

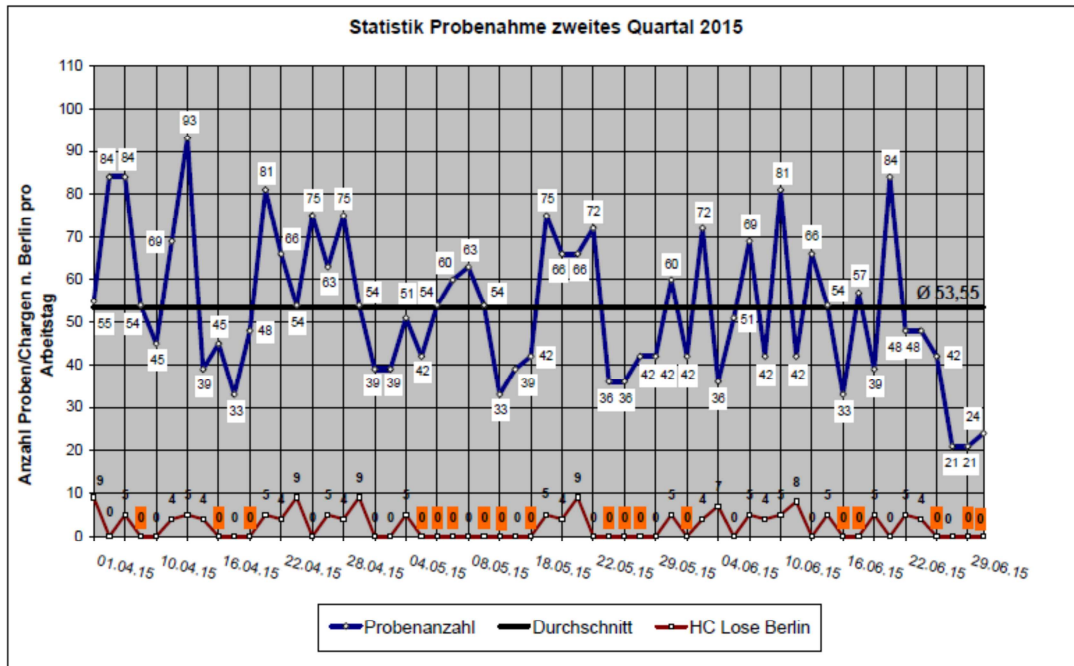
Abb. 3: Tägliche Probenanzahl im 1. Quartal 2015 und die tägliche Anzahl an verschickten Chargen nach Berlin. Da freitags, aus Sicherheitsgründen, keine Proben verschickt werden ist an diesen Tagen der Wert Null eingetragen. Tage an denen die Verschickung nicht zustande kam, sind orange markiert.

Die Anzahl der Proben nahm im 2. Quartal 2015 kontinuierlich ab, was sich auf das immer geringer werdende Aufkommen an handhabbaren Fässern zurückführen lässt. Phosphor und Magnesium wurden während des ganzen Quartals zurückgebaut und somit auch beprobt und analysiert. Erwähnenswert ist hierbei der Juni, in dem 22 Magnesium-HC beprobt und analysiert wurden. Die Beprobung erfolgte direkt nach der Phlegmatisierung der HC, um die Proben so schnell wie möglich zum Labor bringen zu können. Damit konnten die Analyseergebnisse im Idealfall bereits 24 Stunden nach der Beprobung zur Verfügung stehen und das Magnesium verpackt werden. Insgesamt wurden im 2. Quartal durch 26 Verschickungsaktionen 165 Proben von „HC Lose“ oder total 495 Proben zur Probenvorbereitung nach Berlin geschickt. Dies entspricht im Mittel knapp 3 „HC Lose“ oder 9 Proben pro Arbeitstag.

Im Mai und im Juni gab es 3 Defekte an den Waschtrommeln woraufhin die Probenahme unterbrochen werden musste, da die Probenahmewerkzeuge nicht mehr gereinigt werden konnten. Damit war eine verschleppungsfreie Probenahme nicht mehr gewährleistet und die Beprobung konnte erst nach der Behebung des Defekts fortgesetzt werden. Die Defekte wurden allesamt noch am gleichen Tag durch Los E behoben, wodurch sich durch die Unterbrechungen keine größeren Verzögerungen ergaben.

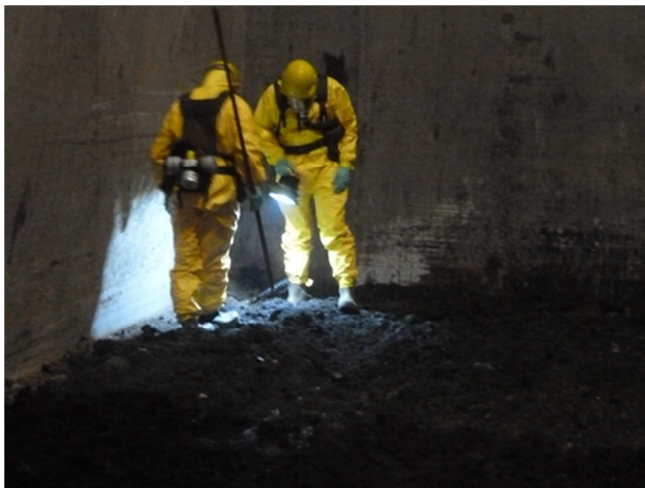
Abb. 4: Spezialisten des ABC-KAMIR bei der Arbeit

Am 27.05.2015 haben zwei Spezialisten des KAMIR den Gegenstand als eine delaborierte 7.5 cm Stahlmantelgranate mit Zeitzünder identifiziert. Das Geschoss wurde durch die Mitarbeiter des KAMIR sichergestellt.

Vorsichtshalber wurden die Abbaufrent am Fundort und der Handlingscontainer durch die Spezialisten vom KAMIR nach weiteren Munitionsresten abgesucht. Die Suche hat zu keinen weiteren Funden geführt.

Ende Mai gab es einen Munitionsfund. Die daraufhin durchgeführten Abklärungen mit dem KAMIR (Kampfmittel-Räumungs-Dienst der Armee) ergaben, dass es sich dabei um eine entschärfte Granate handelte (Details siehe auch Kap. 2.3.4).

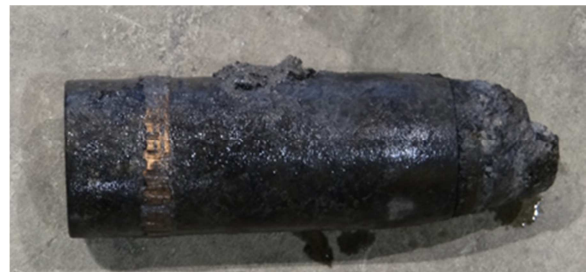
Abb. 5: Delaborierte Stahlmantelgranate

Ein Augenschein in der Fahrzeugschleuse ergab, dass der zylindrische Gegenstand rund 23 cm lang ist und einen Durchmesser von ca. 7.5 cm hat.

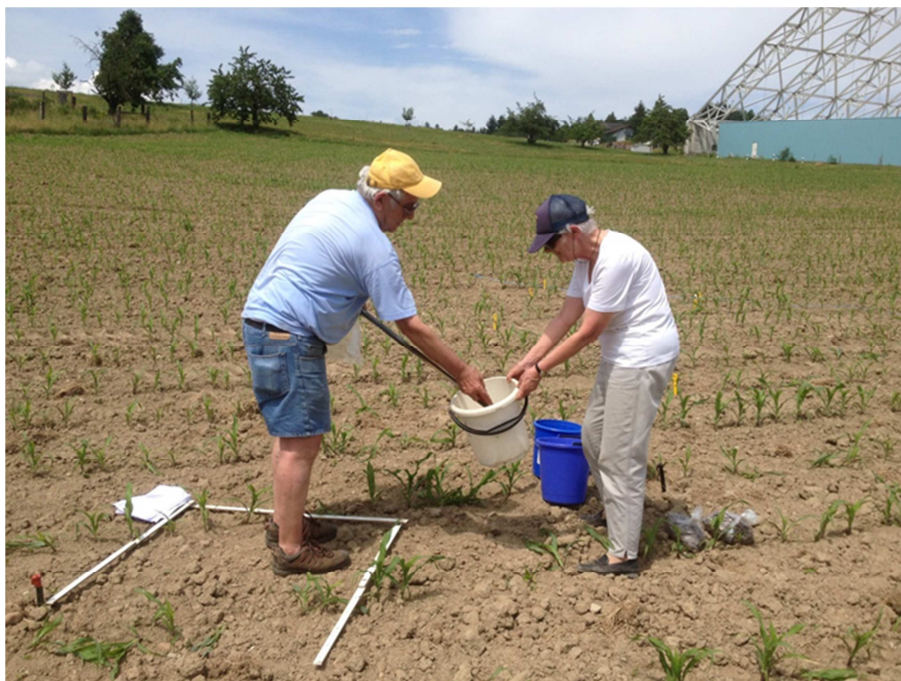
Abb.7: Probenahme durch die Firma AgroLab (Fam. Jozic) in Fläche 1 westlich der Abbauhalle. Massstab an Boden zeigt die ersten vier Beprobungspunkte

Die diesjährige Bodenbeprobung fand am 12.6. statt. Es wird anhand von Messungen relevanter Parameter der Zustand des Bodens untersucht, um festzustellen, ob der Boden der Umgebung der Deponie eine rückbaubedingte Schadstoffanreicherung zeigt. An drei Referenzflächen werden mittels Bohrstock Mischproben der obersten 20 cm entnommen.

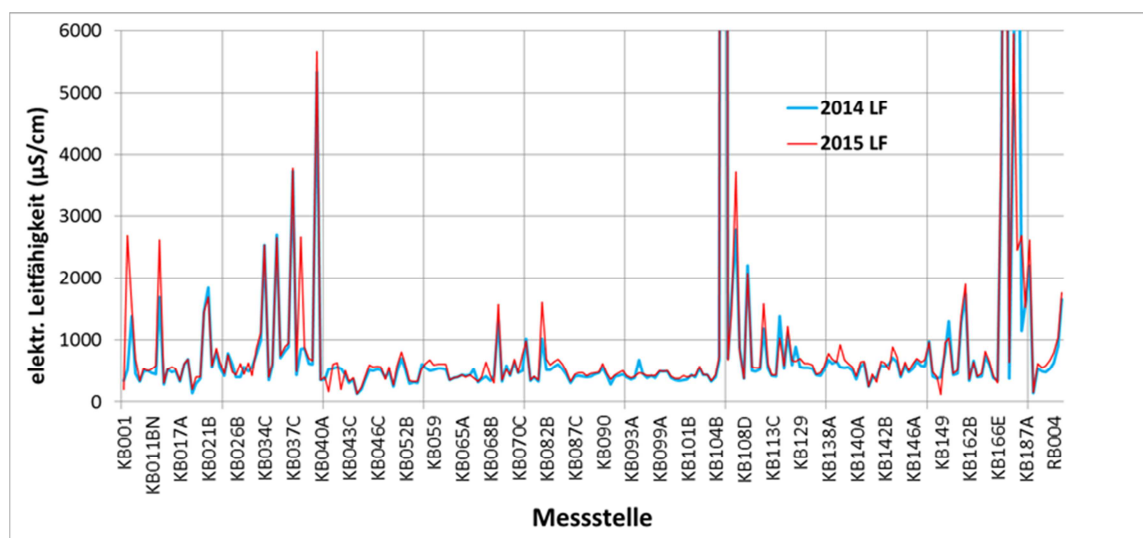
Abb.9: Darstellung der elektr. Leitfähigkeiten 2014 (blau) und 2015 (rot) des Grundwassers in den Messstellen der SMDK

Vom 22. bis 24. April erfolgten die diesjährigen Messungen der elektrischen Leitfähigkeit im Umfeld der Deponie. Diese dienen dazu, eventuelle Veränderung im Grundwasser festzustellen, die nicht durch die routinemässige Überprüfung repräsentativer Messstellen gemäss Programm erfasst werden können. Auf der Abbildung ist erkenntlich, dass das Grundwasser in den meisten Fällen im „normalen“ Bereich (deutlich unter 1000 $\mu\text{S}/\text{cm}$) liegt, und nur wenige Messstellen höhere Werte aufweisen oder deutlich vom Vorjahr abweichen. Die hohen Werte stammen aus der Nähe der Abschirmung Süd, in der Regel deponieseitig.

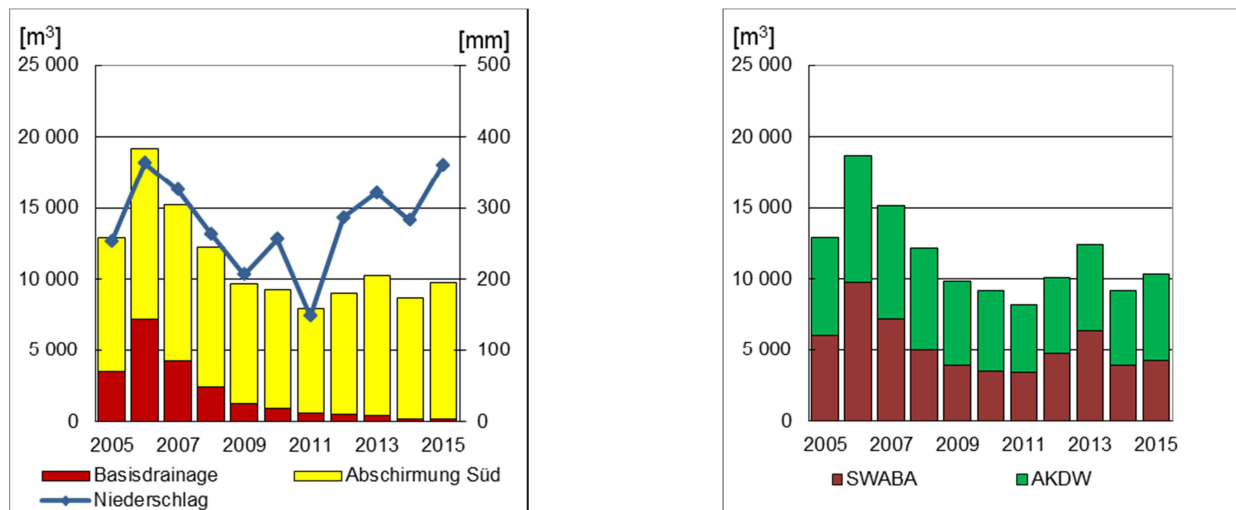
Abb. 11: Wassermengen des 2.Quartals im Vergleich mit den Vorjahren

Die zur Behandlung anstehenden Wassermengen konnten ohne Probleme in den beiden Behandlungslinien verarbeitet werden.

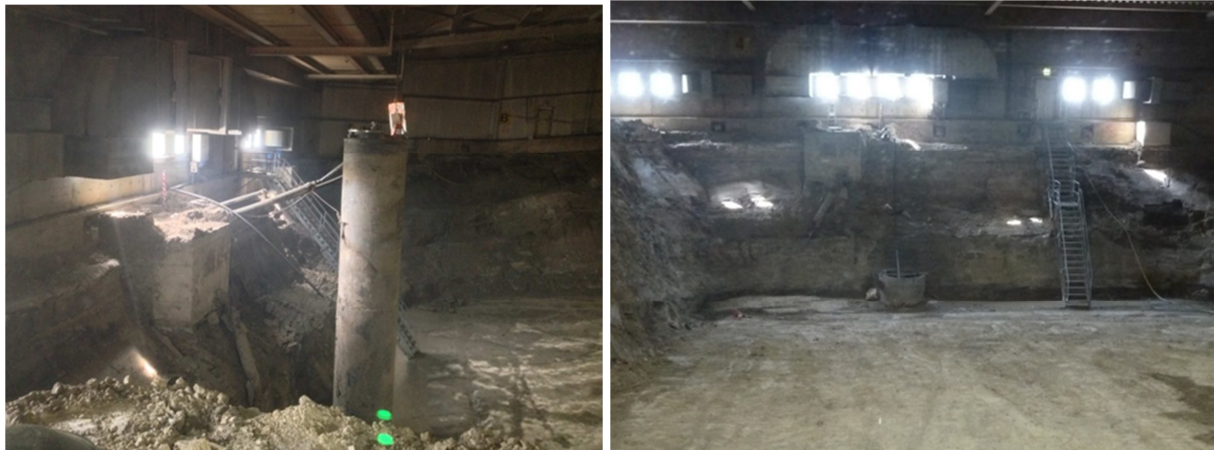
Abb. 12: Zustand Pumpschacht 9 vor und nach den Arbeiten

Der bestehende Pumpschacht im westlichsten, tiefsten Teil der Deponie stammt aus dem Jahre 1992. Damals wurde der ursprüngliche, einsturzgefährdete Schacht aus Betonringen durch einen HDPE-Zylinder, Länge 10.9m, ersetzt. Der Zylinder stand nach dem Rückbau des Deponiematerials frei in der Abbauhalle. Der Pumpenmotor auf dem Deckel des Zylinders war nur noch schwer zugänglich und hätte bei einem Defekt aufwändig ersetzt werden müssen.

Am 29. Juni wurde der HDPE-Zylinder rund einen Meter über der Deponiesohle geschnitten, die Exzentrerschneckenpumpe mit vertikaler Welle durch eine Chromstahl-Tauchmotorpumpe ersetzt und die Pumpleitung neu verlegt. Alle Arbeiten im Schwarzbereich wurden durch die Spezialisten der ARGE Phoenix, den Elektriker der SMDK sowie einer externen Sanitärfirma in Schutzstufe 4 durchgeführt. Diese Installation zur Entwässerung der Deponie wird nun bis auf weiteres in Betrieb sein. Die Wasserqualität wird weiterhin wöchentlich überwacht und die Wassermenge von durchschnittlich 500 Liter pro Tag in der SWALBA behandelt.
