# Sondermülldeponie Kölliken

## Quartalsbericht 3 / 2015

Titelblatt: Reinigungsarbeiten im Schwarzbereich der Abbauhalle

HERAUSGEBER: GESCHÄFTSSTELLE SONDERMÜLLDEPONIE KÖLLIKEN

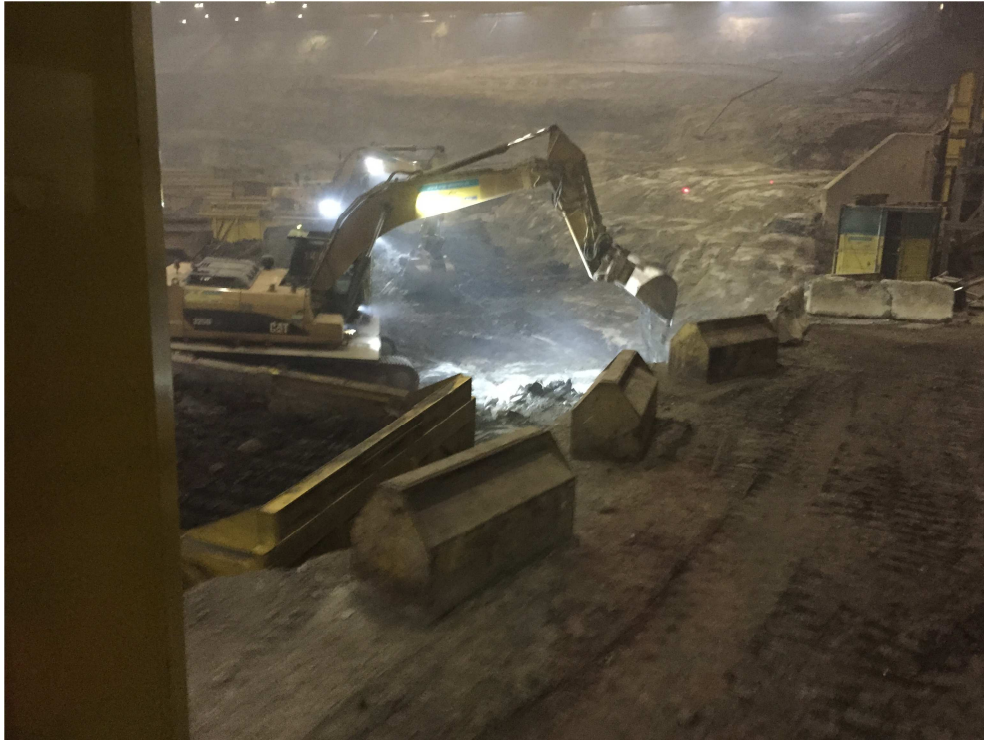
Abb. 1: Ausheben der letzten Schaufel Abfall am 13. Juli 2015

Am 13. Juli 2015, nachmittags um 16 Uhr wurde in der Abbauhalle im Bereich nördlich der Dockingstationen die letzte Schaufel Abfall (Deponieinhalt) gefördert.

Entgegen den vorhandenen Planunterlagen gab es gerade in diesem Bereich der Deponie mit Abfall gefüllte Vertiefungen in der Deponiesohle mit denen nicht gerechnet werden konnte. Dies verzögerte das geplante Ende des Deponieaushubs nochmals um ca. 3 Wochen und es resultierten insgesamt für den Deponiekörper (inkl. Oberflächenabdeckung) ausgehobene Mehrmengen von knapp 70'000t, gegenüber der Submission. Glücklicherweise handelte es sich dabei aber um einfach baggerbares Schüttgut, welches keine Probleme verursachte und hohe Abbauleistungen zuließ.

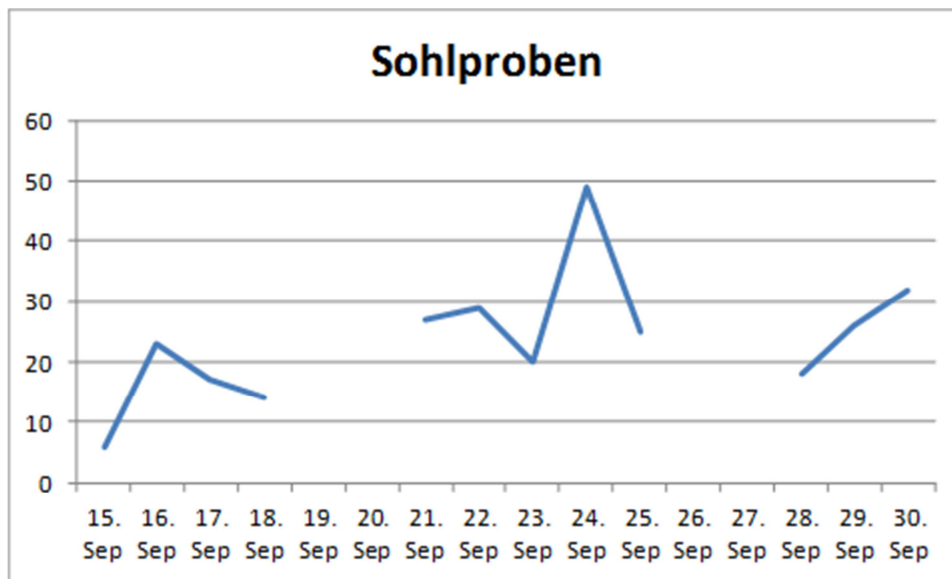
Abb. 5: Sohlproben September 2015

Die Sohlbeprobung begann am 15.09.2015. Im Ergebnis wiederholter fachlicher Abklärungen erfolgte die Anlieferung ganzer Kernstrecken zum Labor und die unmittelbare Aufbereitung. Differenzen in der vorgehaltenen Laborkapazität und der Bohrleistung wurden im Sinn der Qualitätssicherung durch eine Flexibilisierung der Arbeitszeit im Labor angepasst. Die erzeugten Daten der Kernbeprobungen wurden durch eine speziell angepasste Schnittstelle elektronisch an ein externes Ingenieurbüro übergeben.

Die Kapazitätsauslastung im Bereich der Sohlbehebungen ist nachfolgend gekennzeichnet:

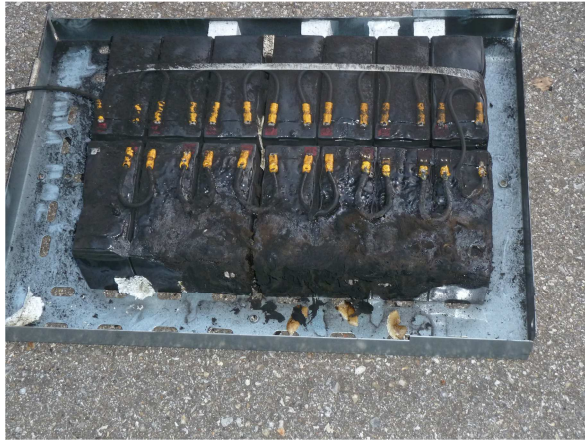
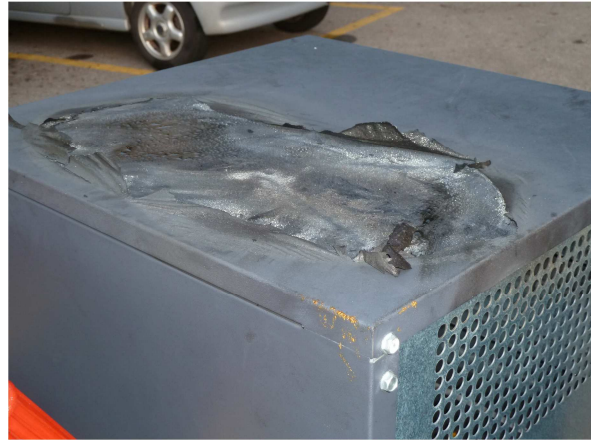
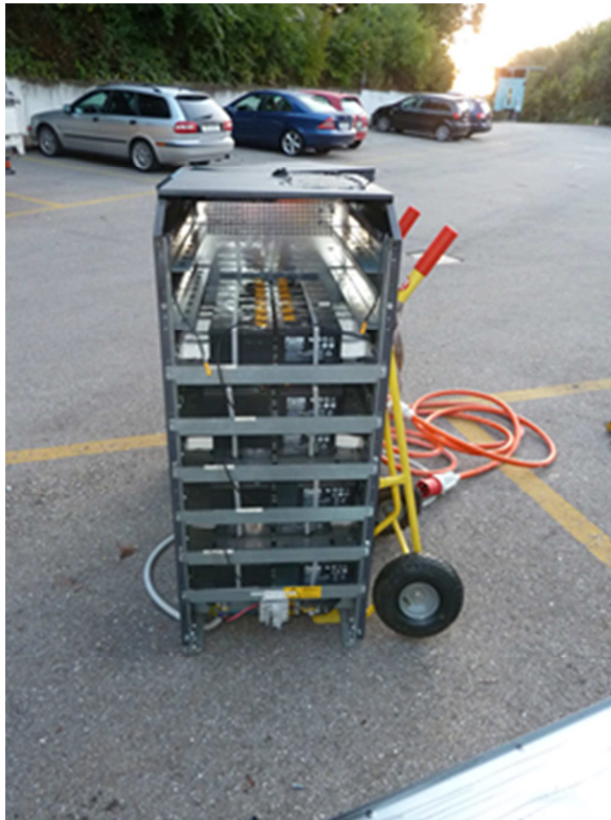
Abb. 6: Beschädigte Batterie der USV  
(Unterbrechungsfreie Stromversorgung)

Ende August wurde in der Nacht ein scharfer Brandalarm der Phase Grün durch einen Brand in der Unterbruchsfreien Stromversorgung (USV) im FU-Raum ausgelöst. Das Brandereignis wurde von der Feuerwehr Kölliken professionell bewältigt. Der Brandherd konnte schnell isoliert werden, so dass über die stark rauchende USV hinaus keine grösseren Schäden zu verzeichnen waren.

Am 25. August 2015 wurde die Feuerwehr Kölliken um 02:02 Uhr über die automatische Brandmeldeanlage aufgeboten. Beim Erkunden durch die Feuerwehr wurde im Frequenzumformerraum (Steuerung der Abluftventilatoren), starke Rauchentwicklung festgestellt. Eine Batterie der USV (Unterbrechungsfreie Stromversorgung) verursachte einen Kurzschluss, welcher zu einem Schwelbrand führte. Die Feuerwehr erstickte den Brand mit einem CO<sub>2</sub>-Löscher. Dank dem einwandfreien Funktionieren der Brandmeldeanlage und dem raschen Handeln der Einsatzkräfte konnte Schlimmeres vermieden werden. Der Schaden beschränkte sich auf die USV-Anlage. An anderen Einrichtungen und am Gebäude entstanden keine Schäden.
