# Sondermülldeponie Kölliken

## Quartalsbericht 1 / 2016

Kölliken, 31. Mai 2016

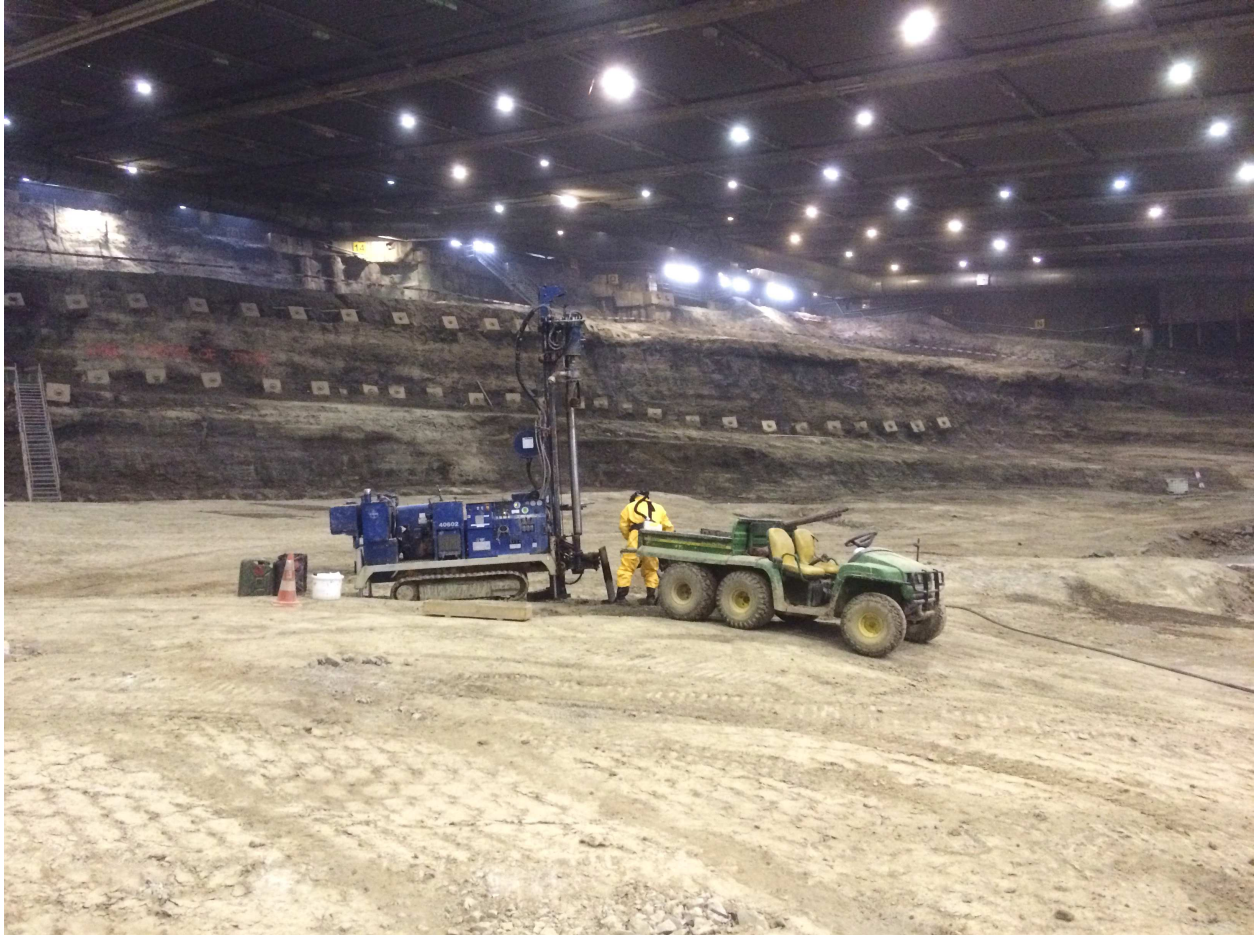
Titelblatt: Bohrungen in die Deponiesohle

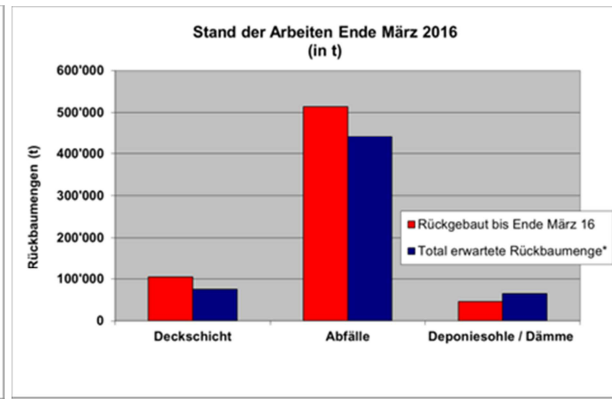
Abb.3: Totale Rückbaumengen nach Bereichen (RE1 und RE2)

Wie in Abb. 3 dargestellt fielen gesamthaft etwa ein Drittel mehr Deckschichten (+ 25'000 t) und ca. 12% mehr Abfälle (+ 55'997 t) als erwartet an. Beim Felsaushub hingegen fielen nur ca. 70% der erwarteten Menge an. Der Anteil des 1. Quartals betrug 4.3% dieser Gesamtmenge. 16% der bisher entsorgten Menge gelangte ins Ausland (Direktentsorgung). Sämtliche hier genannten Zahlen können sich aufgrund von Ausmassregelungen nachträglich leicht ändern und sind deshalb als provisorisch zu betrachten.

In den beiden Rückbauetappen RE1 und RE2 zusammen wurden bisher 664'105 t ausgehobenes Material entsorgt. Das sind rund 9.2 % mehr als die erwarteten Gesamtmenge von 608'000 t.

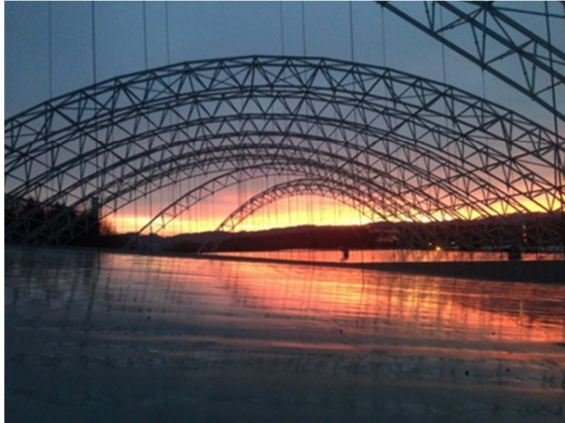
Abb. 11: winterliche Morgenstimmung auf dem Hallendach

Der erste Schnee fiel am 07. Januar. Der Tag begann mit einer atemberaubenden Morgenstimmung. Um 12 Uhr frischte der Wind auf und eine Kaltfront brachte rund 20mm Niederschlag in Form von Nassschnee. Bei Temperaturen von leicht über 0° kam die Schneedecke auf dem Hallendach rasch ins Rutschen und füllte die Ableitungsrinne entlang der Südwand komplett.

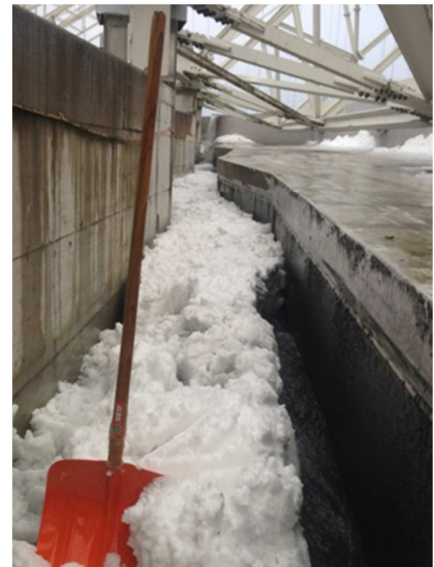
Abb. 12: Ableitungsrinne auf dem Hallendach

Die Entlastungsbohrungen kamen zum Einsatz und das Schmelzwasser überlief in zahlreichen Wasserfällen.

Dem Betriebspersonal blieb nichts anderes übrig, als in Gummistiefeln im eiskalten Schmelzwasser stehend eine Entlastungsrinne zu schaufeln.

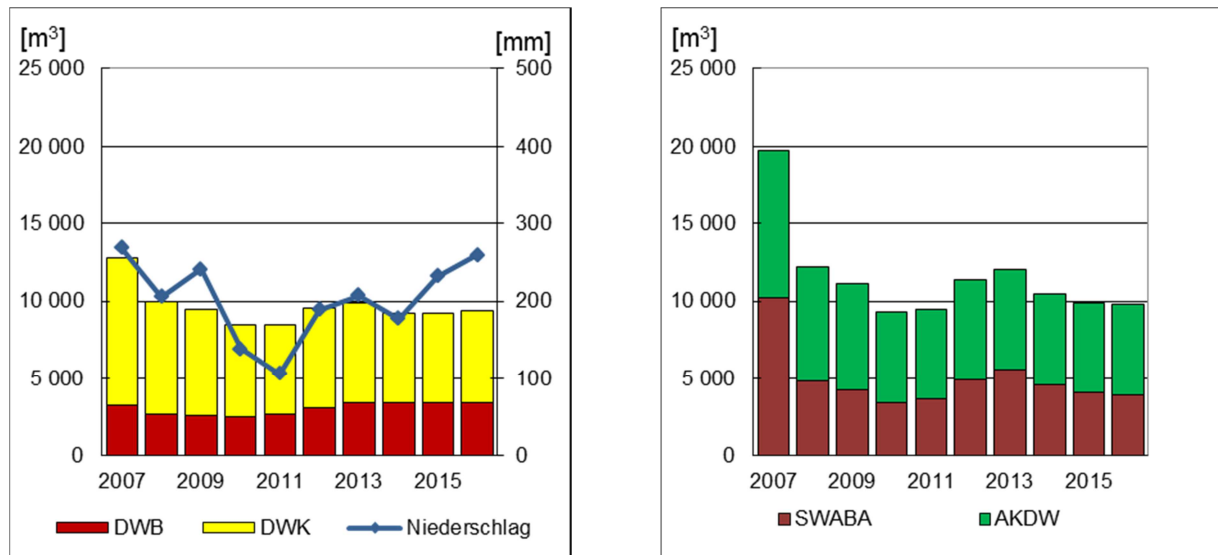
Die zur Behandlung anstehenden Wassermengen stammen fast ausschliesslich aus der Abschirmung Süd. Es wird bereits im Leitungsstollen aufgeteilt in einen stark belasteten Teilstrom (DWB = Drainagewasser zur Biologie) und einen schwach belasteten Teilstrom (DWK = Drainagewasser zur Aktivkohle). Einzig das beim Ausschleusen von Anlagenteile der ARGE Phoenix anfallende Waschwasser wurde noch der biologischen Behandlungslinie SWABA beigefügt. In der Berichtsperiode waren dies 94 m<sup>3</sup>.

Abb. 13: Wassermengen des 1.Quartals der Abschirmung Süd (links) sowie der Behandlungslinien (rechts) im Vergleich mit dem 1.Quartal der Vorjahre

Beide Teilströme konnten ohne Probleme in den beiden Behandlungslinien verarbeitet werden.

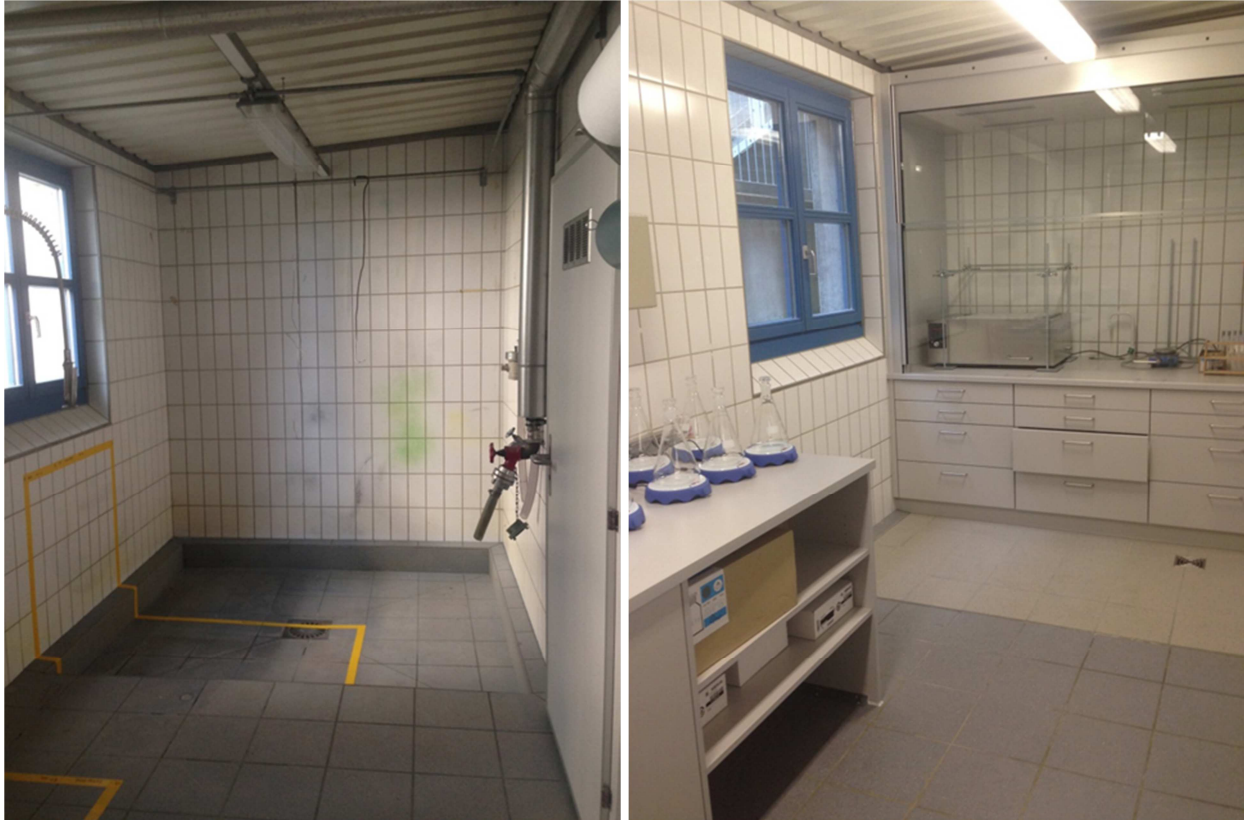
Abb. 14: Waschraum für Filtertücher vor und nach dem Umbau zu einem Probenvorbereitungsraum

Im Erdgeschoss stand noch eine Waschraum zur Disposition, der ursprünglich dem Wechsel der Filtertücher der beiden Filterstufen diente. Die Bodenvertiefung wurde aufgefüllt und der Raum an die Gebäudelüftung angeschlossen. Labormöbel sowie eine Arbeitskappe dienen nun dem effizienten Vorbereiten der Wasserproben, bevor sie in die Messgefäße des Gaschromatographen eingefüllt werden können.
