Sondermülldeponie Kölliken

Jahresbericht 2015

Kölliken, 5. Mai 2016

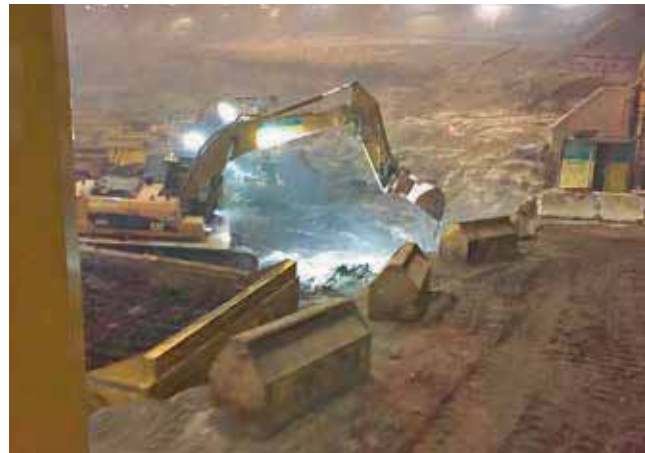
Abb. 1–1: Die letzte Schaufel Abfall wird gehoben (13.7.15)

Am Nachmittag des 13. Juli 2015 ist einer der wichtigsten Meilensteine des Projekts «Gesamtsanierung SMDK» erreicht worden. Der Rückbaubagger 1 hob im zentralen Teil der Deponiesohle die letzte Schaufel eingelagerten Abfall aus. Damit wurde die lange und dornenreiche Geschichte der SMDK als Deponie zu einem guten Ende gebracht. Bevor es so weit kommen konnte, mussten aber auch im vergangenen Jahr viele Schwierigkeiten gemeistert und grosse Anstrengungen unternommen werden, dass der hohe Sicherheitsstandard in allen Bereichen trotz Endspurtstimmung weiterhin gehalten werden konnte. Besonders hervorzuheben ist die Tatsache, dass seit dem Beginn des Deponierückbaus im November 2007 keinerlei schwerwiegenden Unfälle mit Personen oder schädliche Auswirkungen auf die Anwohner und die Umwelt eingetreten sind, obwohl das Projekt einen einzigartigen Pioniercharakter aufweist.

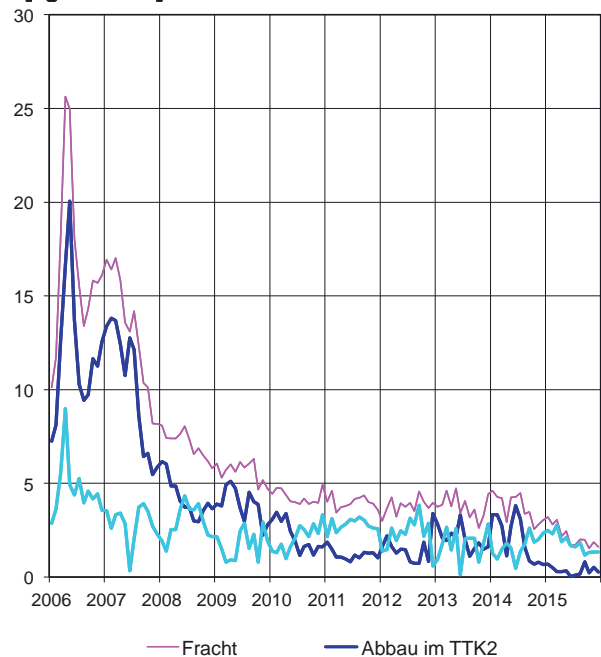
Abb. 3–7: TOC-Fracht und -abbau (links) und Ammoniumfracht und -abbau (rechts) seit 2006 (Monatsmittelwerte)

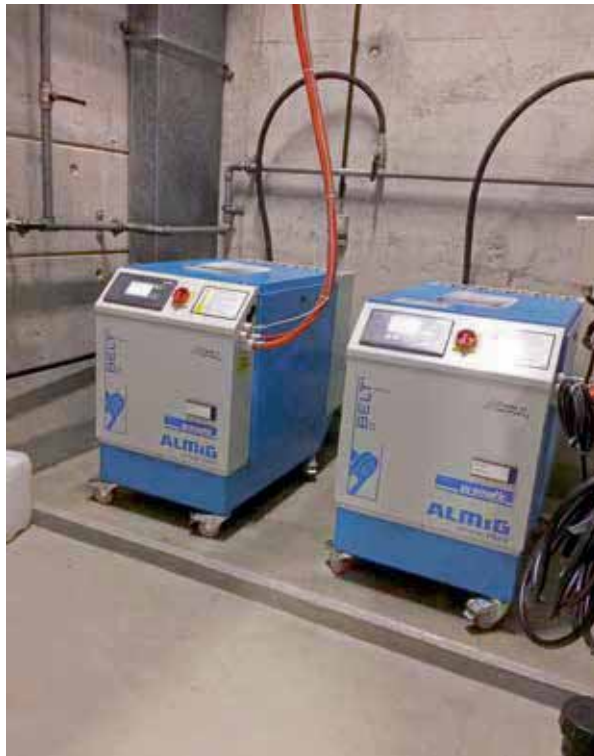
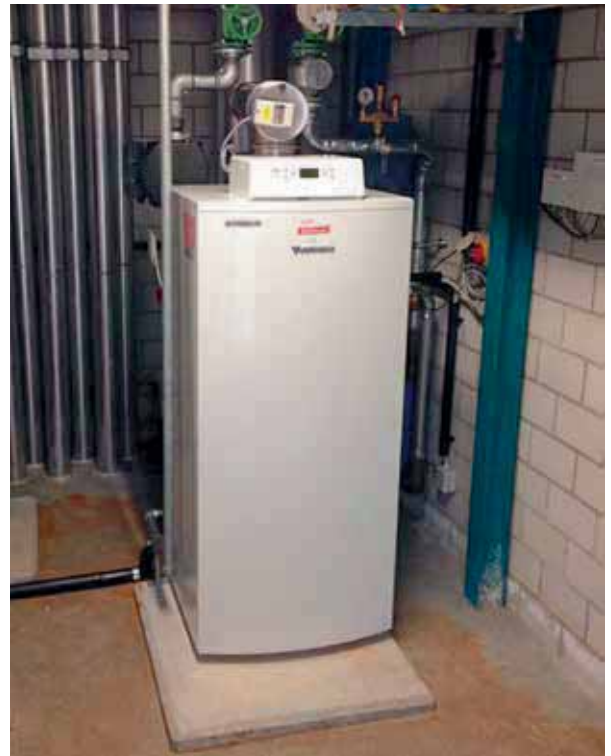
Abb. 3–10: Neue Infrastrukturkomponenten des SWALBA-Gebäudes: Druckluftanlage (links) und Gasheizkessel (rechts)

Das Gebäude der SWALBA wurde 1992–1994 gebaut. Sämtliche Infrastruktureinrichtungen stammen auch aus dieser Zeit. Im Berichtsjahr mussten unter anderem der durchgerostete Heizkessel der Gasheizung sowie die beiden Druckluftkompressoren erneuert werden. In Zukunft werden wohl weitere Erneuerungen fällig.

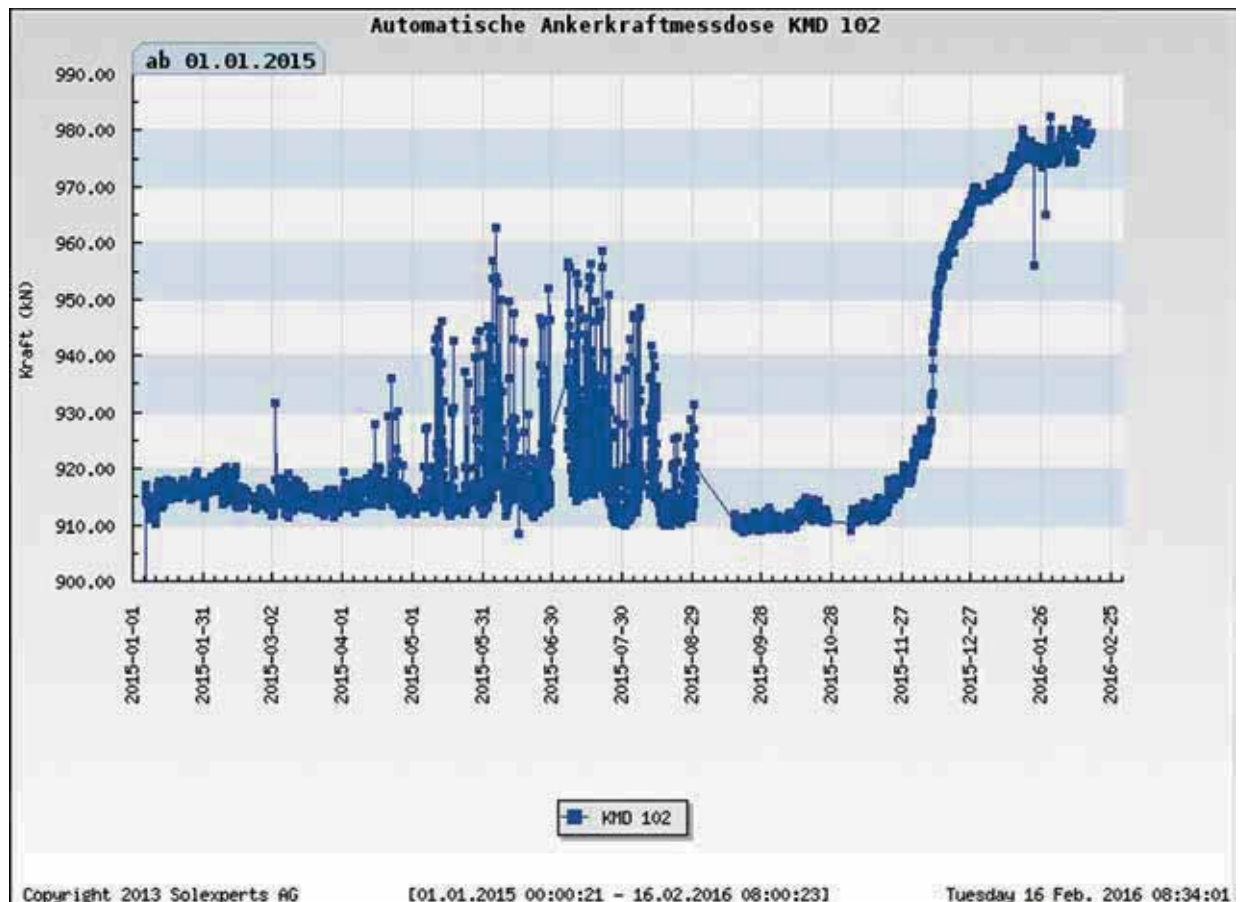
Abb. 4-2: Darstellung des Verlaufs der Ankerkraft von KMD102. Der Anstieg im Dezember 2015 ist auf den zusätzlichen Felsaushub zurückzuführen.

Im Jahr 2015 wurden grundsätzlich keine kritischen Veränderungen festgestellt. Die auf den Felsaushub zurückzuführenden, ansteigenden Ankerkräfte zeigten, dass Spannungsumlagerungen rasch bemerkt werden und eine effiziente Überwachung gewährleistet ist. Bei weiteren Aushubetappen im Fels kann das automatische Monitoringnetz für eine jeweilige erste Beurteilung herangezogen werden.

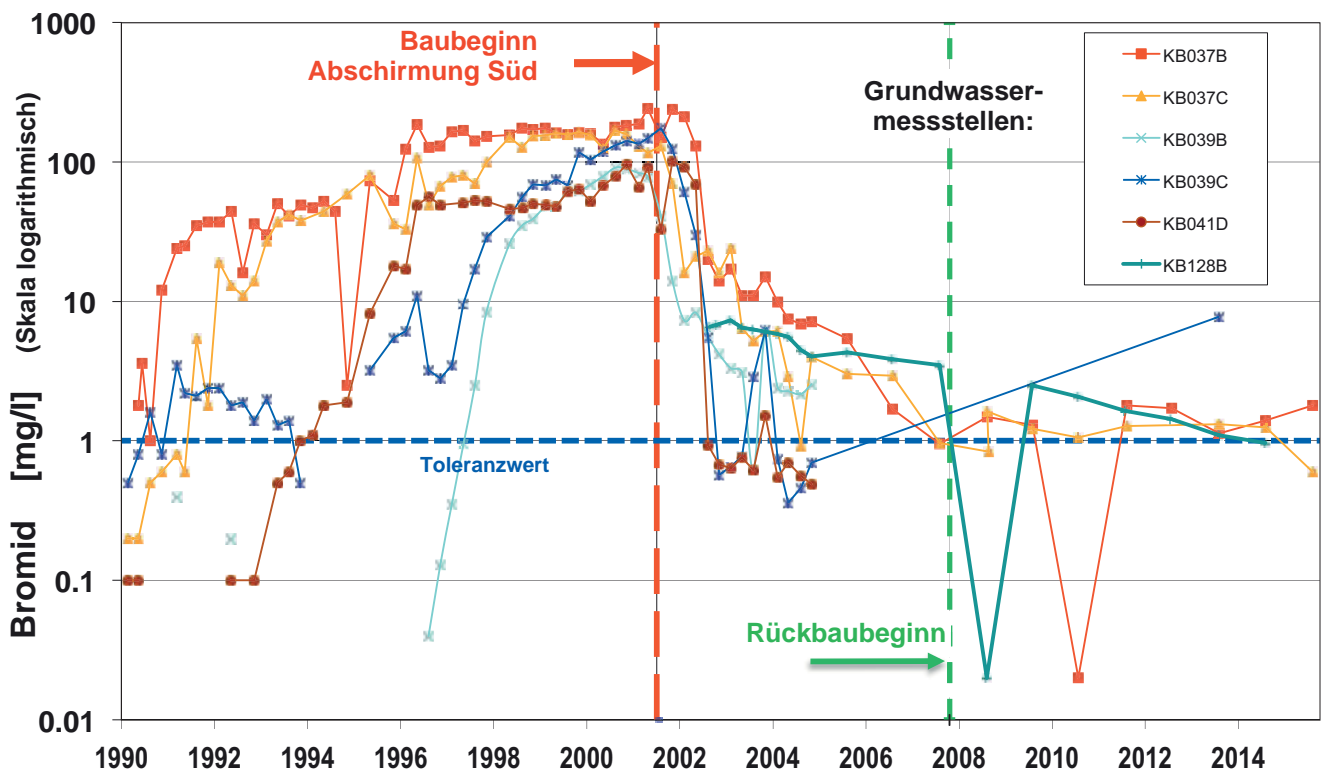
Abb. 4–9: Zeitlicher Verlauf der Bromidkonzentration entlang des «Salz-/Phenol-/Anilin-Fließpfads» im Osten. Werte von 0.1 mg/l (früher) und 0.05 mg/l (heute) bedeuten Konzentrationen unter der Nachweisgrenze. Anmerkung: die logarithmische Darstellung der Messwerte löst die Schwankungen der tiefen Werte viel besser auf, als die Schwankungen der hohen Werte. Dies ist bei der Interpretation der Schwankungen zu beachten

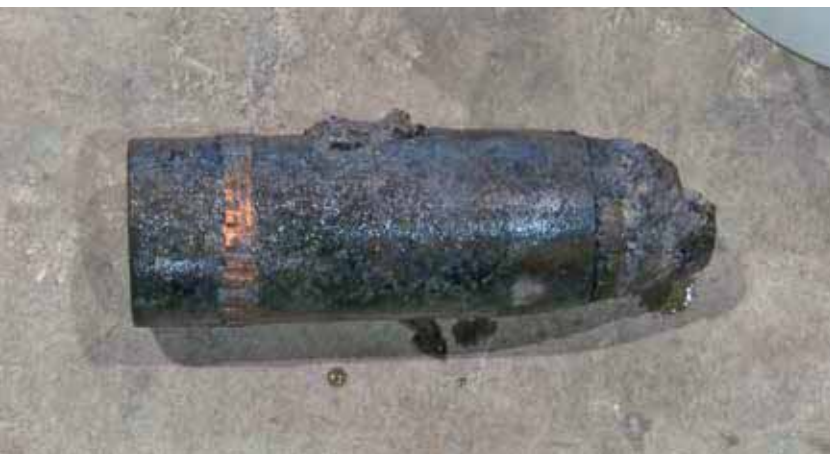
Abb. 5–4: Granatenfund in der SMDK

Ende Mai gab es einen überraschenden Munitionsfund. Die daraufhin durchgeführten Abklärungen mit dem KAMIR (Kampfmittelräumdienst der Armee) ergaben, dass es sich dabei um eine delaborierte Minenwerfergranate handelte. Aufgrund dieses Funds wurden weiteres verdächtiges Rückbaumaterial und die Fundstelle vom KAMIR auf Fundmunition durchsucht. Dabei gab es keine weiteren Funde.

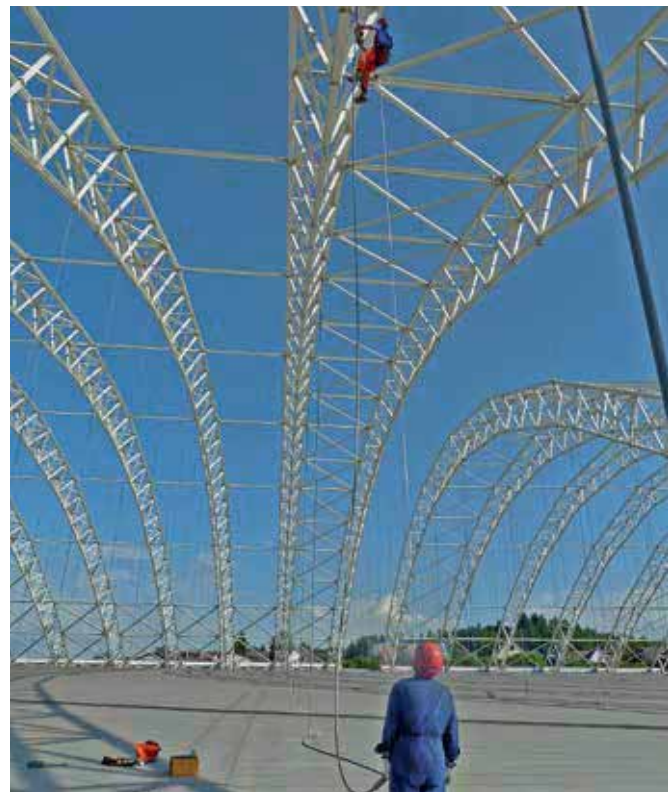
Abb. 5–11: Auswechslung eines Abhängerseils im Bereich der Abbauhalle

Auf Grund der Zustandsbeurteilung der Deckenaufhängungen der Hallen im Januar 2015 durch die EMPA, liess die SMDK den Abhänger 6.4 S im Frühling ausbauen, um ihn für eine genauere Korrosionsbeurteilung im Labor der EMPA zu untersuchen.

Von Relevanz für diese Untersuchung sind die Gewindestange, das Drahtseil und die Presshülse zwischen diesen beiden Bauteilen. Durch die Untersuchung konnte bestätigt werden, dass ein kontinuierlich fortschreitender Korrosionsvorgang an einzelnen Teilen der Tragkonstruktion der Hallendecke stattfindet, welcher die Tragfähigkeit in der Zukunft nachteilig beeinträchtigen könnte.

Diese Tatsache und auch deren Ursache sind bereits seit Längerem bekannt, nämlich die lokal «dauerfeuchte» Brandschutzmasse auf Gipsbasis an den Enden

der Abhängerseile, die von oben in die Halle hineinragen und so ideale Kältebrücken darstellen. Ein Fortschreiten der Korrosion kann durch das Entfernen der Brandschutzmasse signifikant verlangsamt werden. Deshalb liess die SMDK im Rahmen der Reinigungsarbeiten

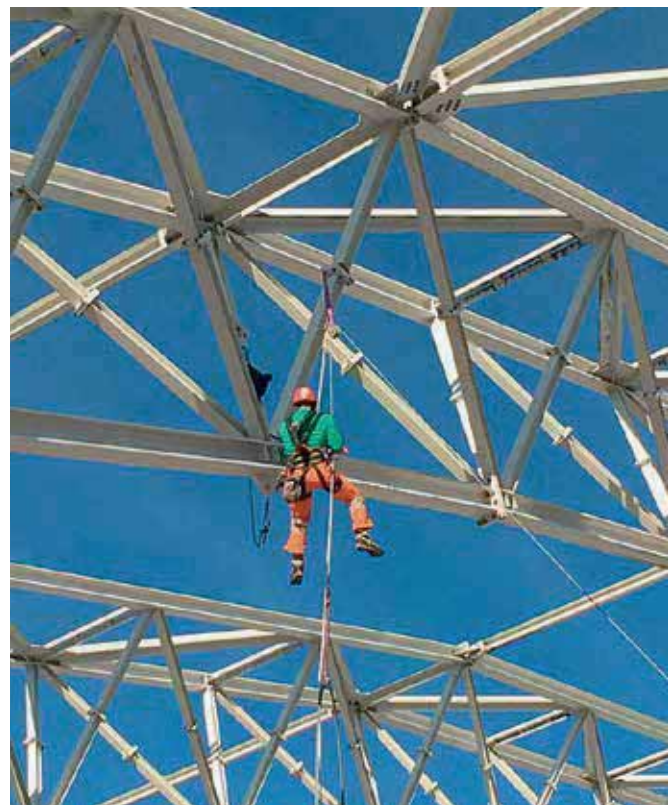
Abb. 5–12: Kontrolle der Abhängeseile an der Dachkonstruktion

Für den Laien spektakulär anzuschauen, für den Profi ist es Alltag. Im Rahmen der Gebäudesicherheit wird in periodischen Abständen die Konstruktion der Hallen überprüft. Bei der Überprüfung gilt es in erster Linie darum sich ein Bild über den Stand der Korrosion an den Stahlteilen zu machen. Kritische Stellen sind die Abhänger. Das sind die Stahlseile welche das Zugband mit der Bogenkonstruktion verbinden.

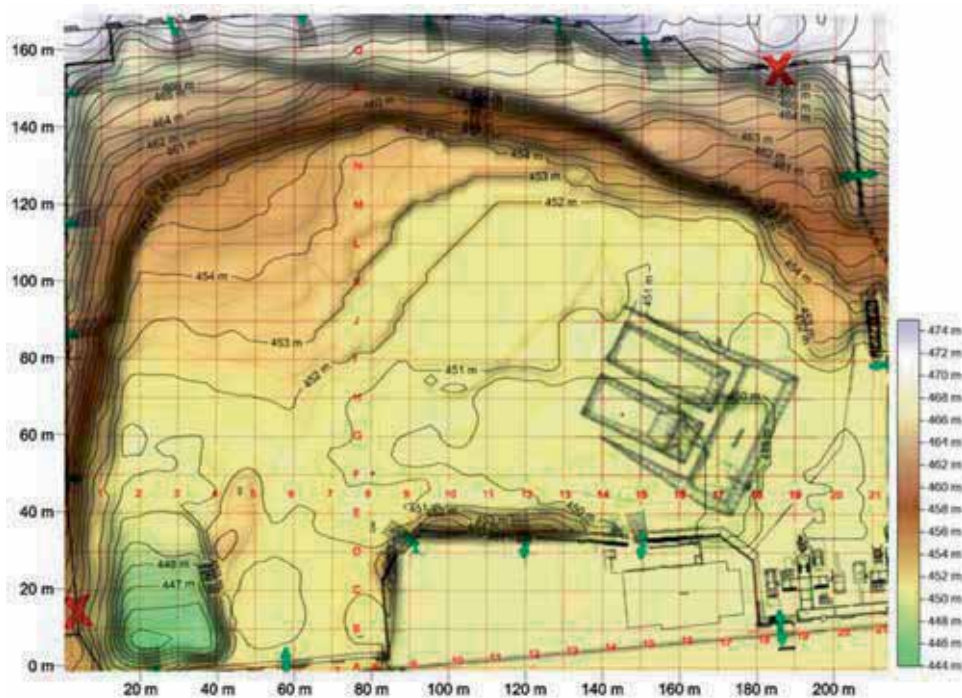
Anhang I 2015 Entwicklung der Topographie in der Abbauhalle (Modellierung ARGE Phoenix)

Anfang 2015

Vor Beginn Rückbau Deponiesohle
