SONDERMÜLLDEPONIE KÖLLIKEN

JAHRESBERICHT 2008

Geschäftsstelle SMDK

Kölliken, 27. April 2009

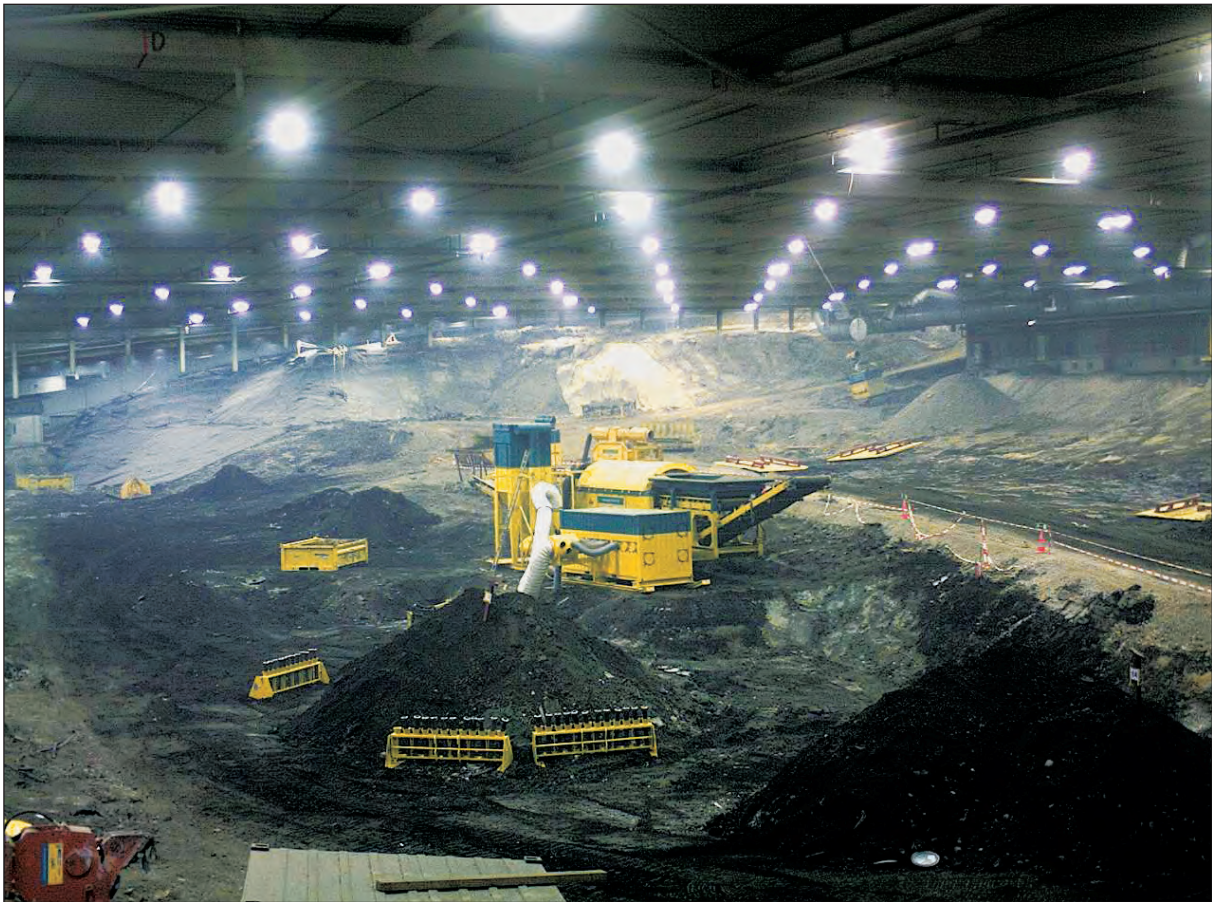
Abb. 2-1: Blick in den Abbaubereich via SMDK-Webcam am 10.12.2008 um 13:00 Uhr

Auf der Homepage der SMDK (www.smdk.ch) ist seit Rückbaubeginn eine Webcam aufgeschaltet, mit welcher die Rückbauarbeiten in der Halle verfolgt werden können. Die Aktualisierung der Bilder erfolgt alle 15 Minuten. Sie werden aus Sicherheitsgründen mit einer zeitlichen Verzögerung von einer Stunde publiziert (siehe Abbildung 2-1)

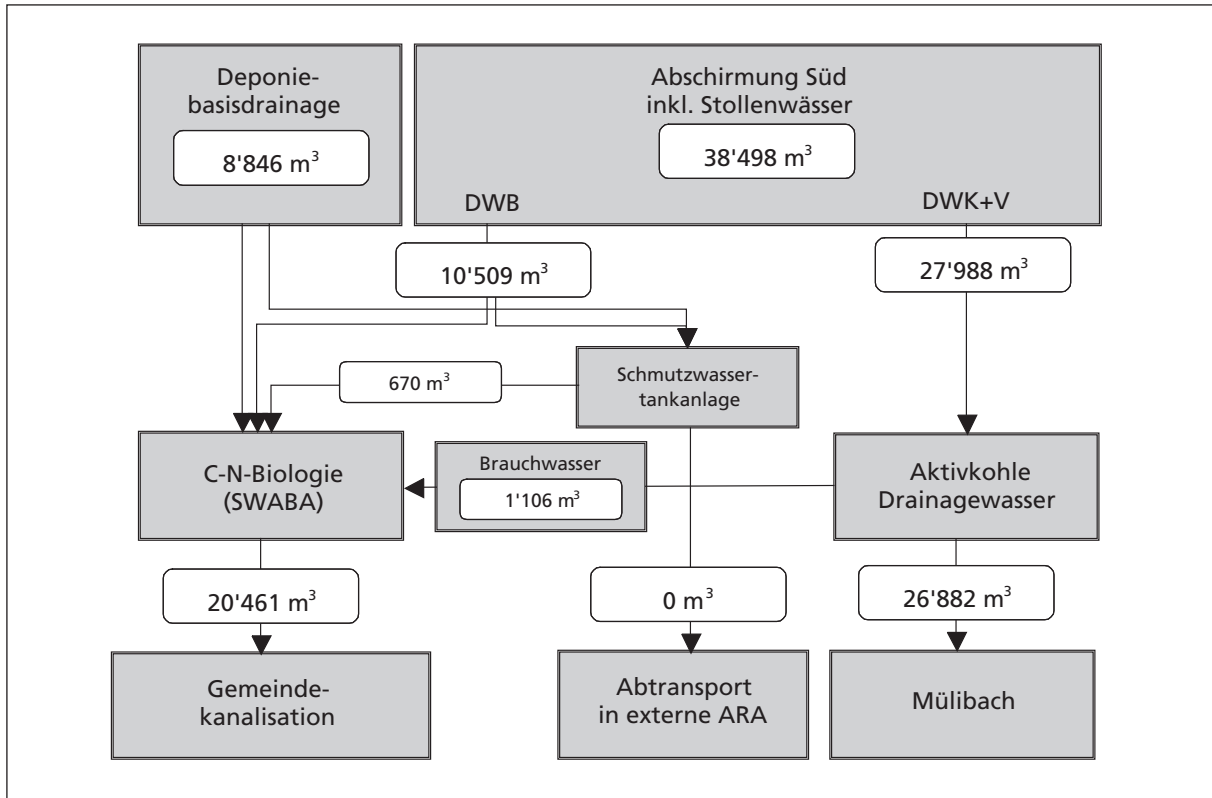
Abb. 3-2: Schema des Wasserflusses (Jahressummen 2008)

Mit Abschluss der Bauarbeiten des Hallendach im September 2007 war im Berichtsjahr erstmals seit Baubeginn im 2005 wieder ein funktionierender Schutz gegen Niederschläge vorhanden. Die Wassermenge ist deshalb mit den Jahren 2004/05 vergleichbar.

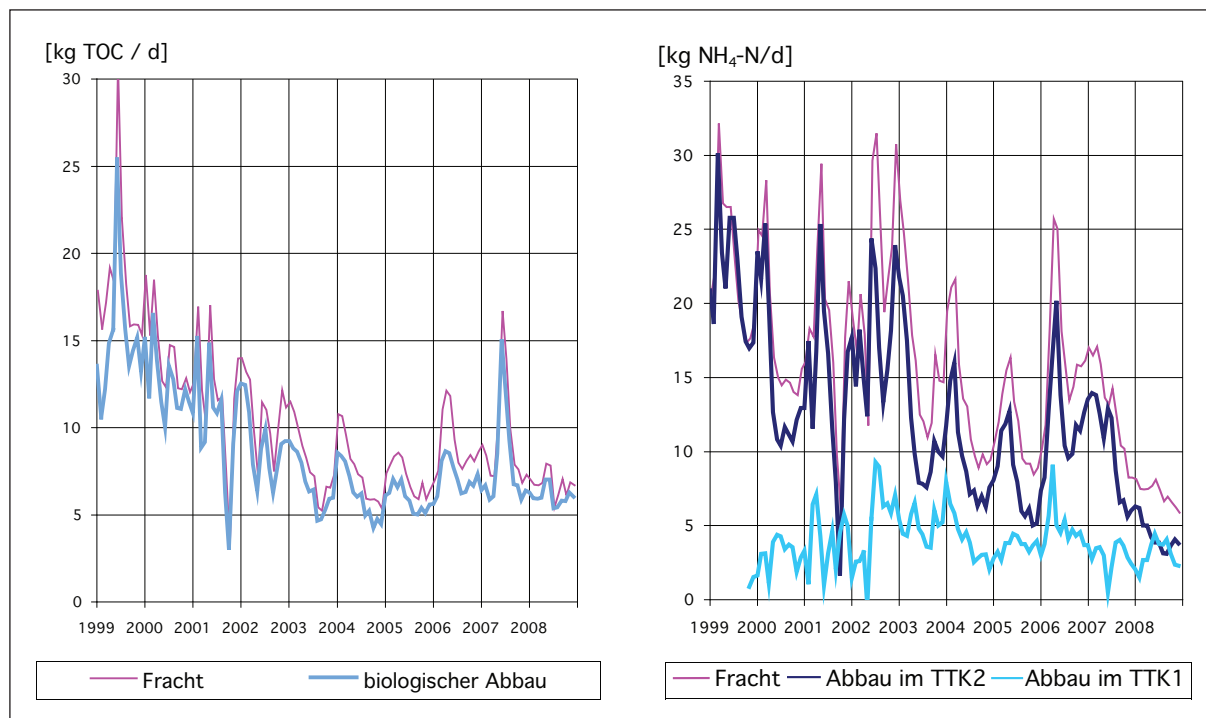
Abb. 3-6: TOC-Fracht und -abbau (links) und Ammoniumfracht und -abbau (rechts) seit 1999 (Monatsmittelwerte)

Alle vorgeschriebenen Einleitwerte wurden jederzeit eingehalten. Dies ist eine Folge der gegenüber der Anlagenauslegung sehr geringen Belastung: Die zu behandelnde TOC-Fracht betrug lediglich 6.8 kg C/Tag (rund 50% der Belastung vor Inbetriebnahme der Abschirmung Süd). Die zusätzlichen Auswaschungen in Folge der undichten Oberfläche im Baujahr 2007 wurden nicht mehr registriert. Für Ammonium konnte eine signifikante Abnahme der Belastung verzeichnet werden: Die mittlere Tagesfracht betrug noch 5.6 kg Ammonium-N/Tag (25% der Fracht vor Inbetriebnahme Abschirmung Süd, bzw. 50% der Fracht vor Rückbaubeginn).

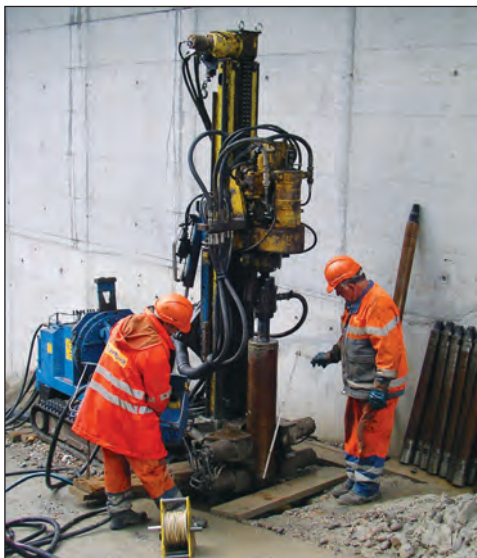
Abb. 4-1: Abteufen der Inklinometerbohrung KB172 nahe der östlichen Wand der Manipulationshalle

Im Rahmen der Überwachung der Verformungen im Untergrund wurden als Ergänzung des geotechnischen Monitoringnetzes im Zeitraum 21.08. – 19.09.2008 vier Bohrungen (KB169–172, Tiefen 13.5 bis 25 m) abgeteuft und darin Inklinometer versetzt. Damit sollten Überwachungslücken an der westlichen Safenwilerstrasse und im Osten im Bereich des wasserführenden Rutschhanges entlang den östlichen Hallenwänden geschlossen werden. Die Bohrungen im östlichen Bereich waren sehr anspruchsvoll, da sie in geneigtem Gelände und nahe der Halle erfolgen mussten.

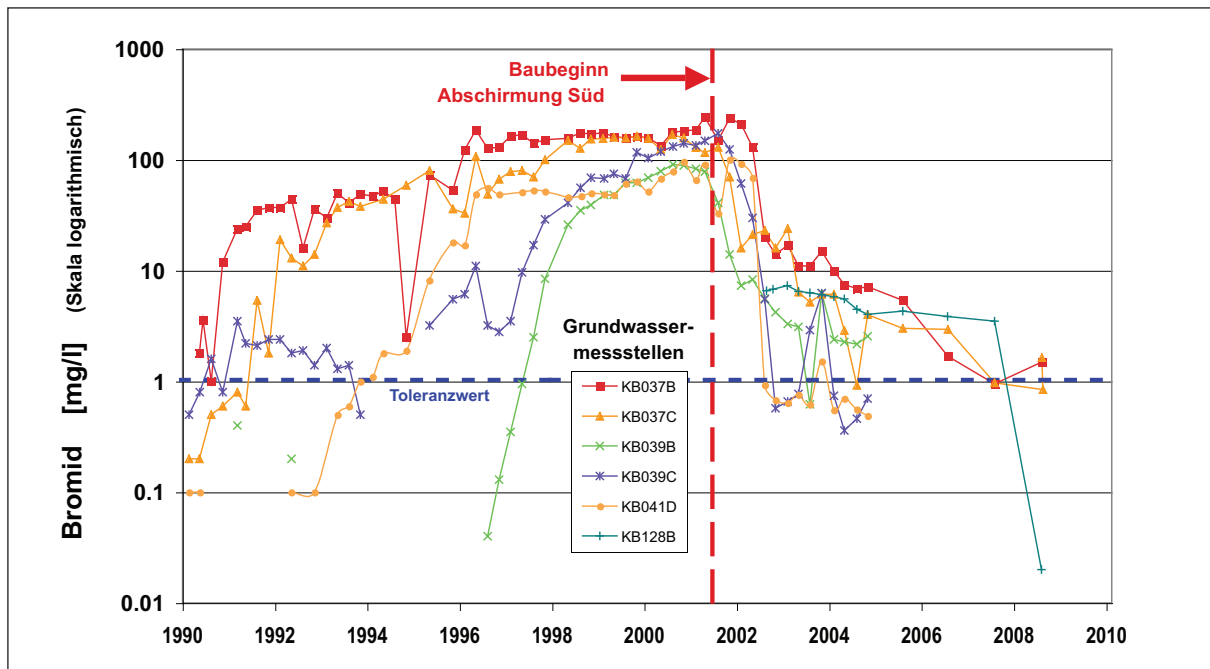
Abb. 4-2: Zeitlicher Verlauf der Bromidkonzentration entlang des «Salz-/Phenol-/Anilin-Fließpfads» (Skala logarithmisch)

Im Molassegrundwasser hat sich der allgemeine Trend zu einem Rückgang der Konzentrationen an Deponieinhaltsstoffen, der seit dem Baubeginn der Abschirmung Süd beobachtet werden kann, auch 2008 fortgesetzt. In Abbildung 4-2 wird anhand von Zeitreihen veranschaulicht, wie im Bereich des Salz-/Phenol-/Anilin-Fliesspfads die Bromidkonzentrationen vor Baubeginn der Abschirmung Süd immer weiter anstiegen, dann aber innerhalb von wenigen Monaten sehr stark zurückgingen und bis in die Gegenwart weiter sanken. Die hier dargestellte Entwicklung der Bromidkonzentration kann ebenso für jeden anderen Deponieindikator gezeigt werden, so z.B. auch für den DOC oder den AOX.

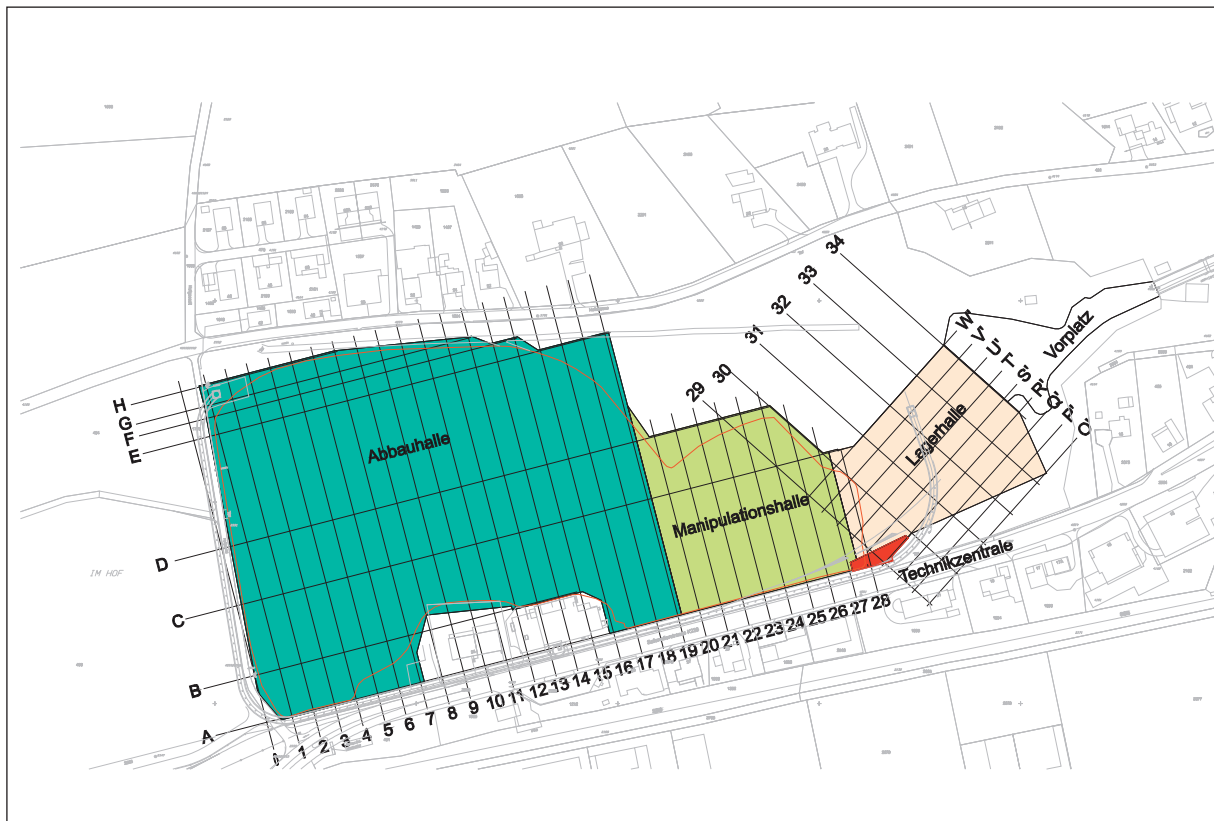
Abb. 5-1: Grundriss Hallen mit Achsenbezeichnung

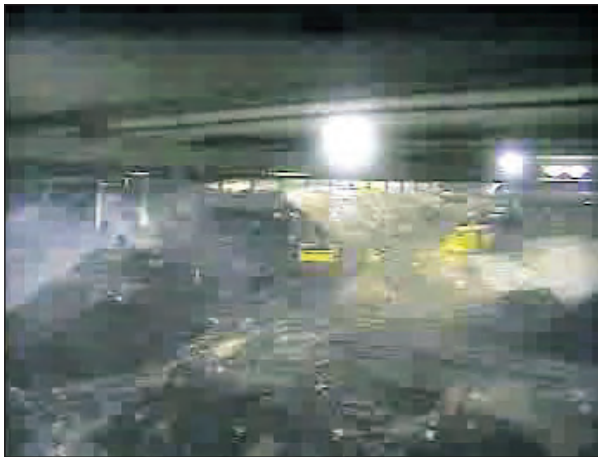
Abb. 5-2: Webcamaufnahme unmittelbar vor dem Brand

In der Nacht vom 25. auf den 26. Juni frühmorgens um 03:30 Uhr haben sich am Vortag rückgebaute Abfälle in einem Handlingcontainer im Bereich der Abbaufont selbst entzündet. Die Auswertung der Überwachungskameras sowie die vorgenommenen Laboruntersuchungen zeigten, dass es sich bei diesem Ereignis um einen Metallbrand handelte. Rückgebaute Magnesiumspäne haben sich nach ca. 10 Stunden selbst entzündet und sind darauf mit sehr hoher Lichtintensität und einer rund acht Meter hohen Flamme während etwa vier Minuten unter grosser Hitzebildung abgebrannt. Übrig blieben zwei kleine begrenzte Brandherde, die nach Abzug des Rauches etwa 3 Stunden später durch einen Raupenbagger mit inertem Erdmaterial zugeschüttet wurden.

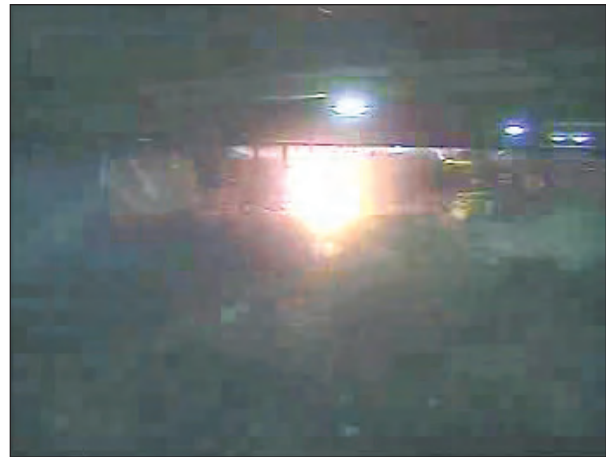
Abb. 5-3: Webcamaufnahme des Brandes

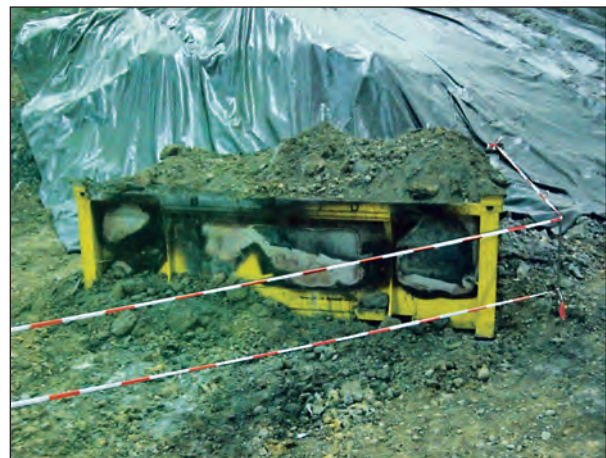
Abb. 5-5: Zerstörter Container nach dem Brand

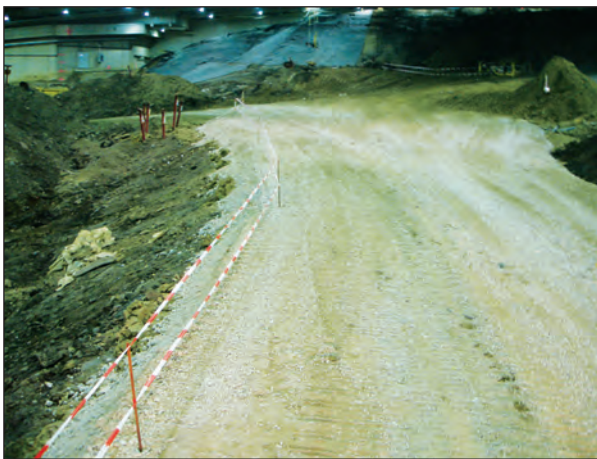
Abb. 5-6: Baupiste

Die Analyse der Asche sowie der Videoaufnahmen haben gezeigt, dass es sich um einen Brand von Magnesiumspänen handelt. Trotz aller Abklärungen und Analysen, an denen auch der wissenschaftliche Dienst der Stadtpolizei Zürich beteiligt war, liess sich die genaue Brandursache (Beteiligung weiterer Stoffe) nicht mehr eruieren. Zur Reparatur der Schäden in der Halle wurde als erstes eine sichere Baupiste von der Fahrzeugschleuse bis zum Brandherd gebaut. Diese Piste, bestehend aus einer Lage Lehm und einer darüberliegenden Schicht Kies, erlaubte es, die Reparaturarbeiten von einem gesicherten Untergrund aus zu erledigen.

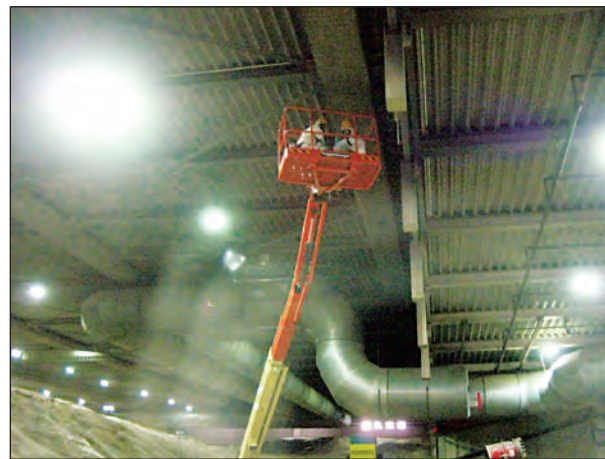
Abb. 5-7: Reparaturarbeiten im Schwarzbereich

Die Folgen des Brandes (Schäden an der Infrastruktur) vom 26.06.2008 wurden von der OBL zusammen mit den Unternehmungen beurteilt. Bei Vorliegen aller Reparaturvorbereitungen an Dach, Beleuchtung und Brandmeldeanlage koordinierte die OBL deren Ausführung mit den Losen I und E, da auch während dieser Arbeiten die Sicherheitsmassnahmen für Arbeiten im Schwarzbereich funktionieren mussten.

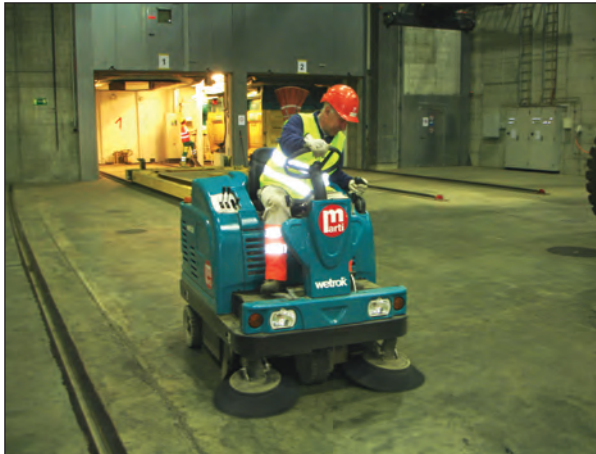
Abb. 5-13: Reinigung Lagerhalle

Nach einem Reinigungsplan werden der Vorplatz, die Lagerhalle und die Sanitärcontaineranlagen täglich gereinigt.

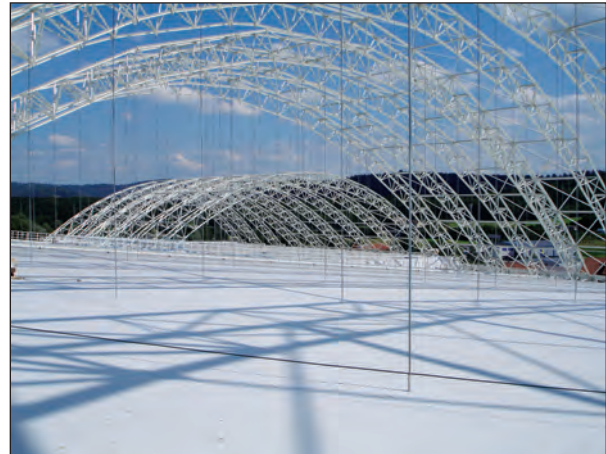
Abb. 5-14: Kontrolle Dichtigkeit Gebäudehülle

Insbesondere der dauerhaften Dichtigkeit der Hallen wird besondere Aufmerksamkeit geschenkt. Durch periodische Kontrollen der Dachhülle und speziell der diversen Anschlüsse werden allfällige Schwachstellen frühzeitig erkannt und behoben.

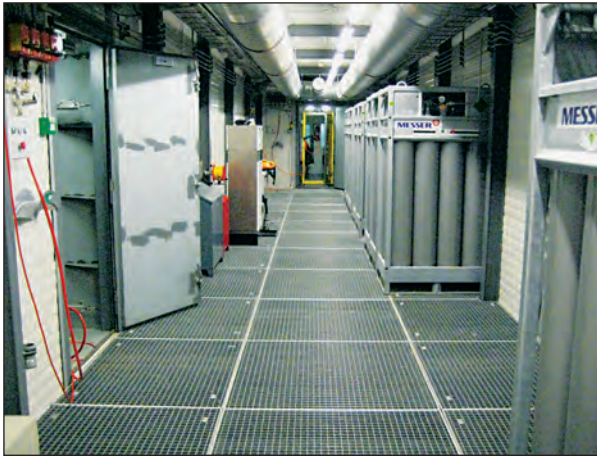
Abb. 5-15: Dockingstation: Innenansicht

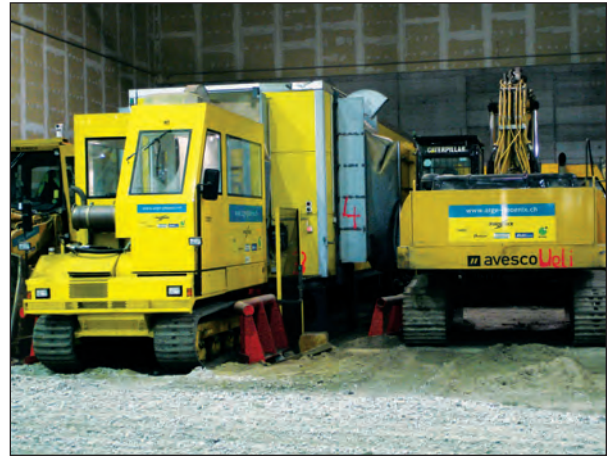
Abb. 5-16: Dockingstation: angedockte Fahrzeuge

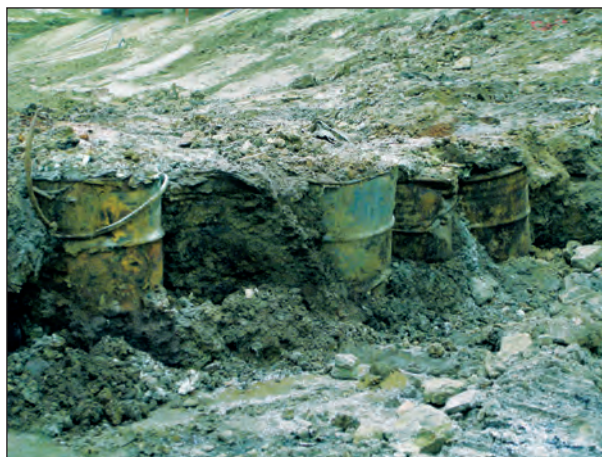
Abb. 5-17: Rückbaufront: freigelegte Fässer

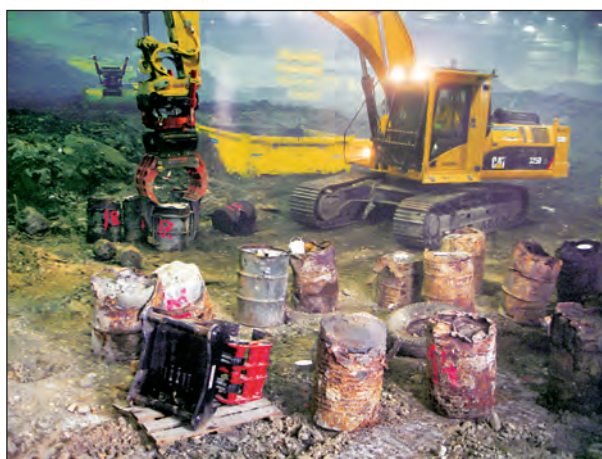
Abb. 5-19: Rückgebaute Fässer

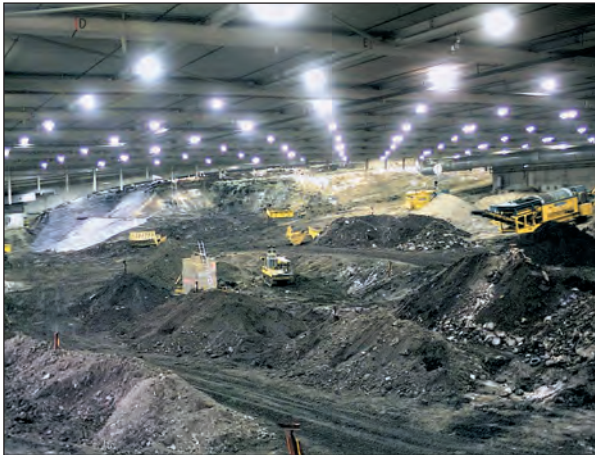
Abb. 5-23: Rückbaubereich am 23.06.2008 um 07.00 Uhr

An bestimmten Tagen ist während der Rückbautätigkeit auch eine zunehmende Sichtbeeinträchtigung durch Dunst feststellbar. Diese entsteht durch eine Kombination von Feuchte, Temperatur, VOCs sowie Aerosolen von hygroskopischen Salzen.

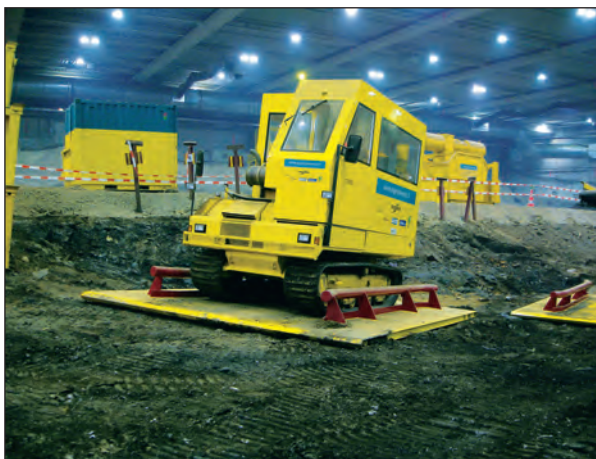
Abb. 5-25: Schutzinsel für Begleitfahrzeug

- Maschinelle Beprobung
- Reduktion der Mitarbeiter im Schwarzbereich
- Einsatz eines Triage-Experten an der Abbaufont
- Die Aufbauten der Bagger sind neu mit zusätzlichen Hitzeschutzplatten geschützt, und für die Begleitfahrzeuge sind spezielle Schutzinseln aus Stahl konstruiert worden
- Einsatz von Wärmebildkameras
- Bei der Planung des für den Rückbau vorgesehenen Abschnitts wird anhand der Angaben in der Einlagerungsdatenbank den allfällig zu erwartenden Gefahrenstoffen besonders Rechnung getragen. Werden solche identifiziert, so werden dafür entsprechende zusätzliche Sicherheitsmassnahmen vorgekehrt.

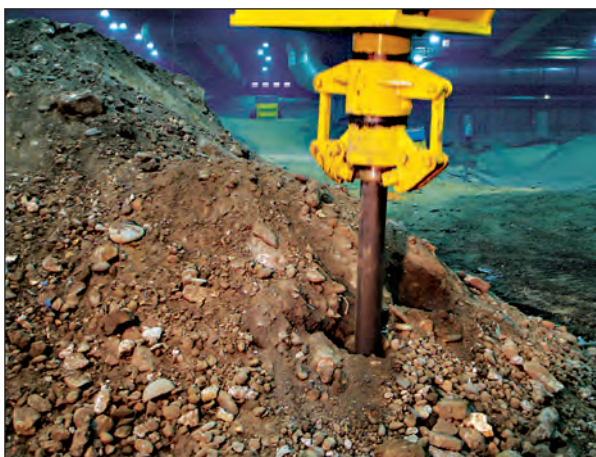
Abb. 5-27: Mechanische Probenahme vom Bagger aus mit Stahlrohren

Mit Aufnahme des Testbetriebes am 01.12.2008 fand die Probenahme mit verringerter Besatzung und unter kritischer Prüfung der neuen Technik (mechanische Probenahme mit Bagger) statt. Bis zum Jahresende wurden wertvolle Erfahrungen mit der neuen Ausrüstung gesammelt. Die eingeführte Technik konnte verfeinert werden, allerdings waren noch Vorbehalte anzubringen, die bei der weiteren technischen Ausarbeitung berücksichtigt werden sollten.
