Sondermülldeponie Kölliken

Quartalsbericht 3 / 2011

HERAUSGEBER: GESCHÄFTSSTELLE SONDERMÜLLDEPONIE KÖLLIKEN

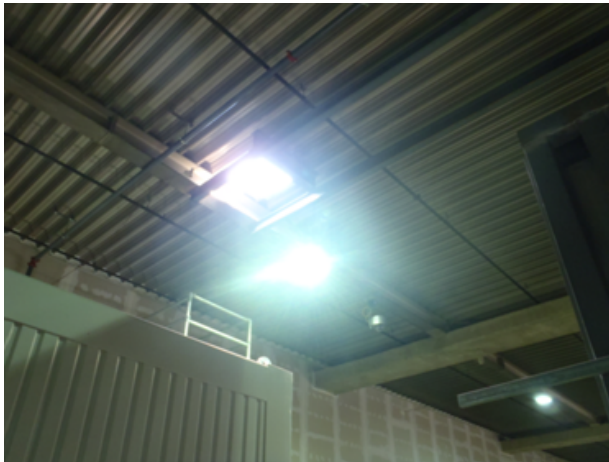
Verlegung der Frischluftansaugung auf dem Dach

Während dem betriebsinternen Unterbruch der Rückbauarbeiten in den Wochen 30 und 31 erfolgten die notwendigen Erweiterungen der Dockingstation (Verlängerung, zusätzliche Andockstellen) und weitere Anpassungen der Infrastruktur, wie Schutz der Probenahmekanzel, Leitwarte und Besucherraum. Zudem wurden Arbeiten am Dach für die Verlegung der Frischluftansaugung für die Leitwarte und den Besucherraum sowie die Ergänzung der Abdichtung der Probenahmekanzel ausgeführt.

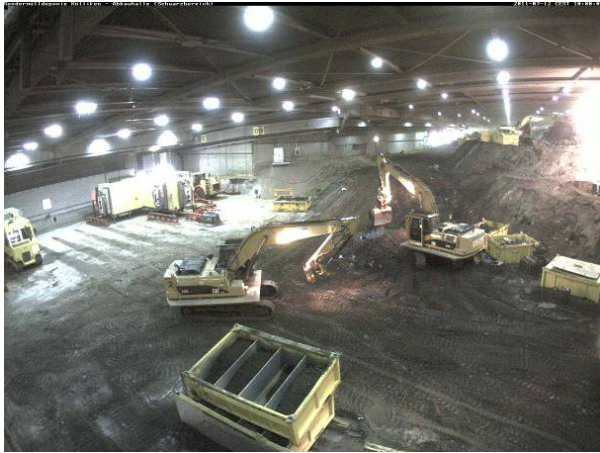
Rückbau mit 2 Bagger, im Vordergrund Beprobungs-Handlingscontainer (Bild der Webcam)

Die Rückbauarbeiten erfolgten im südlichen Bereich der Deponie entlang der Fahrpiste hinter der SWALBA (Anhang 2).

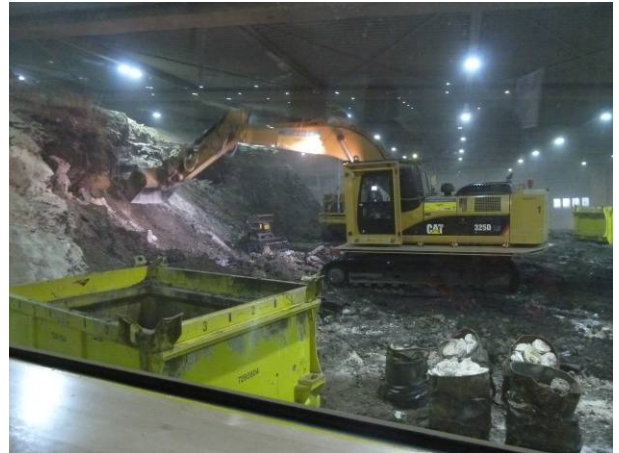
Rückbau von weisslichem asbesthaltigen Material in Fässern

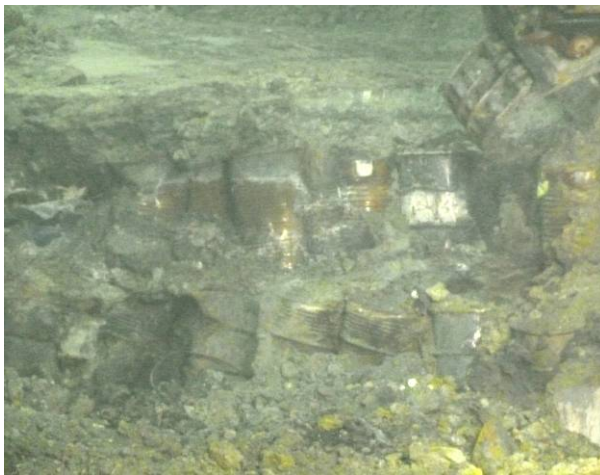
Rückbau von Fässern

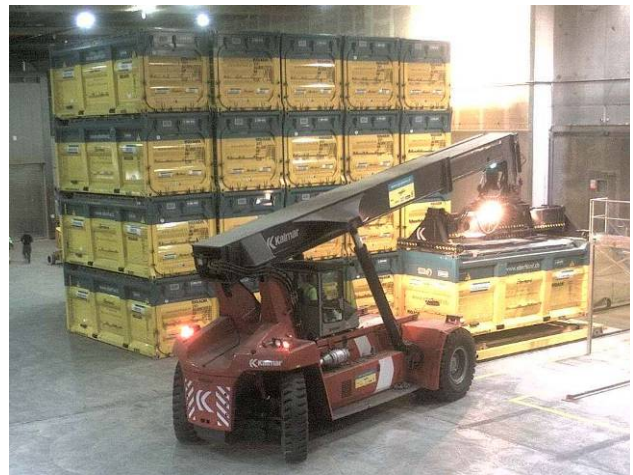
Transportcontainer in der Lagerhalle, rechts Wandöffnung zur Beladung von der Manipulationshalle her (Bild der Webcam)

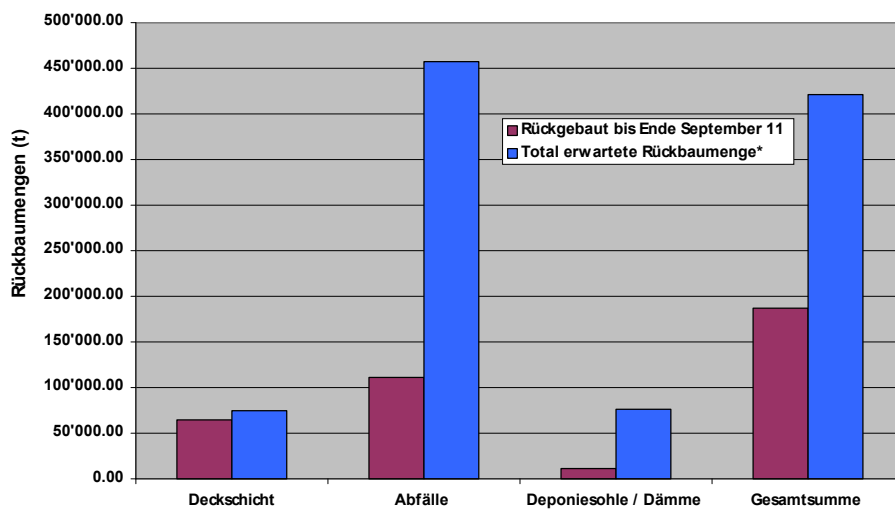
Bisherige (RE1 und RE2) und noch erwartete Rückbaumengen (*Inkl. Mehrmengen KVA-Schlacke)

Ab Rückbaubeginn der RE2 am 29. März 2011 bis Ende September 2011 wurden 11'777.5 (8'848.7) t Material der Deckschicht, 16'980.7 (12'142.8) t Abfälle und 43.7 (34.2) t kontaminiertes Baumaterial rückgebaut, triagiert, beprobt und abgeführt (in Klammern Anteil 3. Quartal). Dies ergibt für die RE2 eine Totalmenge von 28'801.9 t, wovon im 3. Quartal 21'025.8 t.

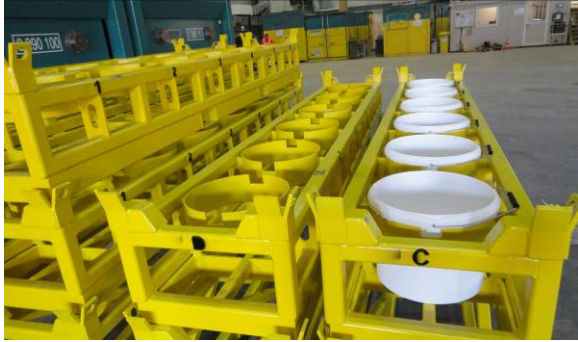
Neue Transportracks mit 6-Eimer Bestückung sorgen für geringere Querkontamination bei der Probenahme.

Die bisher verwendeten 10-Liter-Probenbehälter wurden durch 15-Liter-Eimer mit breiterer Öffnung abgelöst. Die Probenbeförderung aus dem Schwarzbereich zur Kapelle im Probenvorbereitungsraum erfolgt in Metallracks à 6 Eimer in einer Reihe. Dank dieser Methode kann die Querkontamination und die Verschmutzung der Probenahmegebäude erheblich reduziert werden.

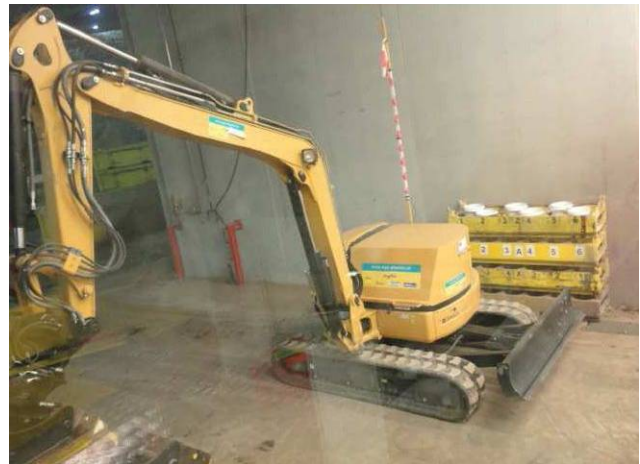
Der ferngesteuerte Probenahmebagger (FPNB) ist eine Spezialentwicklung für die Probenahme im Schwarzbereich.

Um die Kapazität der Probenahme zu erhöhen wird seit August ein speziell zu diesem Zweck umgebauter, ferngesteuerter Kleinbagger (FPNB) eingesetzt. Der Bagger wird über Funk von der Probenahmekanzel aus gesteuert. Die erforderlichen Umbaumaßnahmen in der Kanzel und die Erweiterung der Sprinkleranlage wurden durchgeführt. Die neue Maschine kann mehr Druck aufbringen und ist eine gute Redundanz zum bestehenden Kranarm. Die geplante Kapazität von 60 Proben am Tag ist somit technisch realisierbar. Geplant sind zwei weitere Werkzeuge für den Bagger und die dazu notwendige Erweiterung der Waschanlage. Das Team Probenahme wurde anfangs August mit einem Baggerfahrer verstärkt.

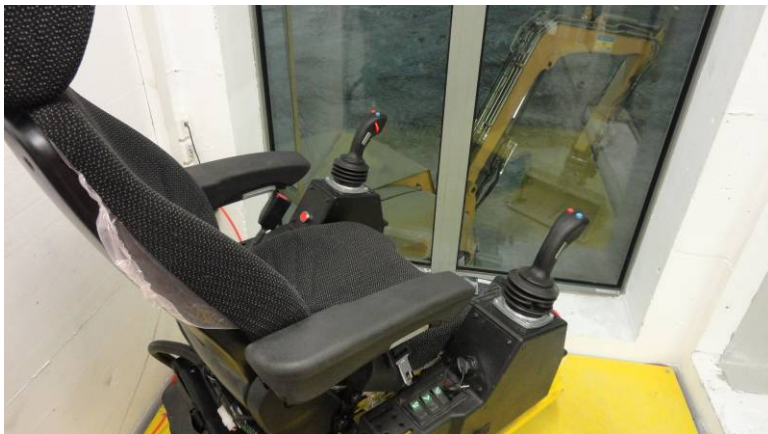
Fernsteuerung des Baggers von der Kanzel im Weissbereich aus.

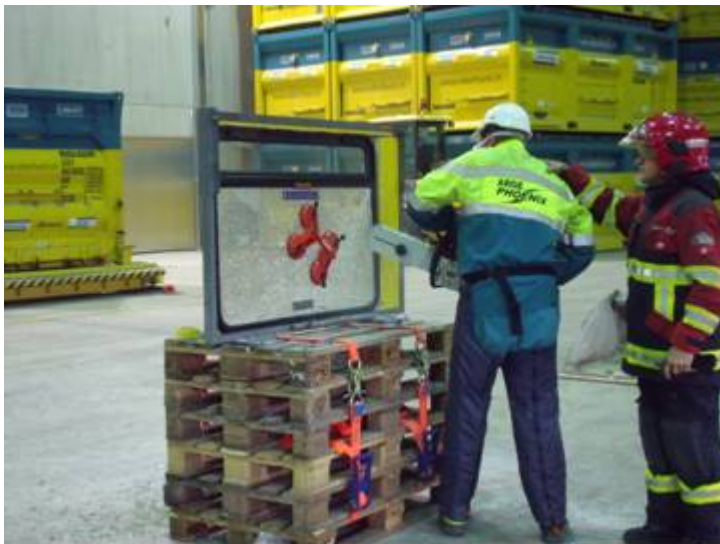
Erfolgreiches Üben mit der Panzerglaskettensäge an einem Fenster eines SBB-Wagens.

Die Kommandanten der Feuerwehr wurden zu einer Demo der Panzerglaskettensäge eingeladen. Diese wurde angeschafft um im Notfall eine Bergung von Maschinisten zu ermöglichen. Bei der Übung der Ersthelfer der ARGE Phoenix unter kundiger Anleitung eines FW Instructors zeigte es sich, dass die Säge für das 47mm-Panzerglas wegen seiner Dicke nicht geeignet ist. Es wurde deshalb eine geeignete Trennscheibe angeschafft.
