# Sondermülldeponie Kölliken

## Quartalsbericht 3 / 2016

Geschäftsstelle SMDK

Kölliken, 1. Dezember 2016

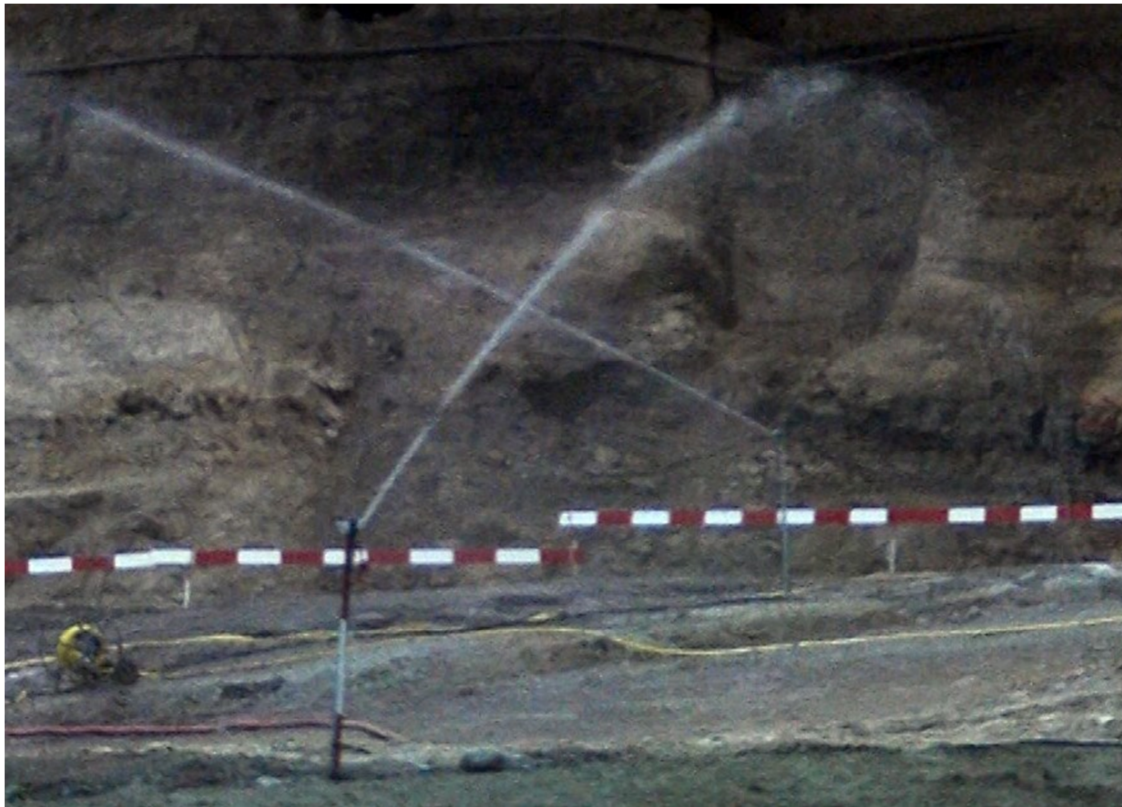
Titelblatt: Bewässerung der fertig sanierten Deponiesohle mit Landwirtschaftsregnern

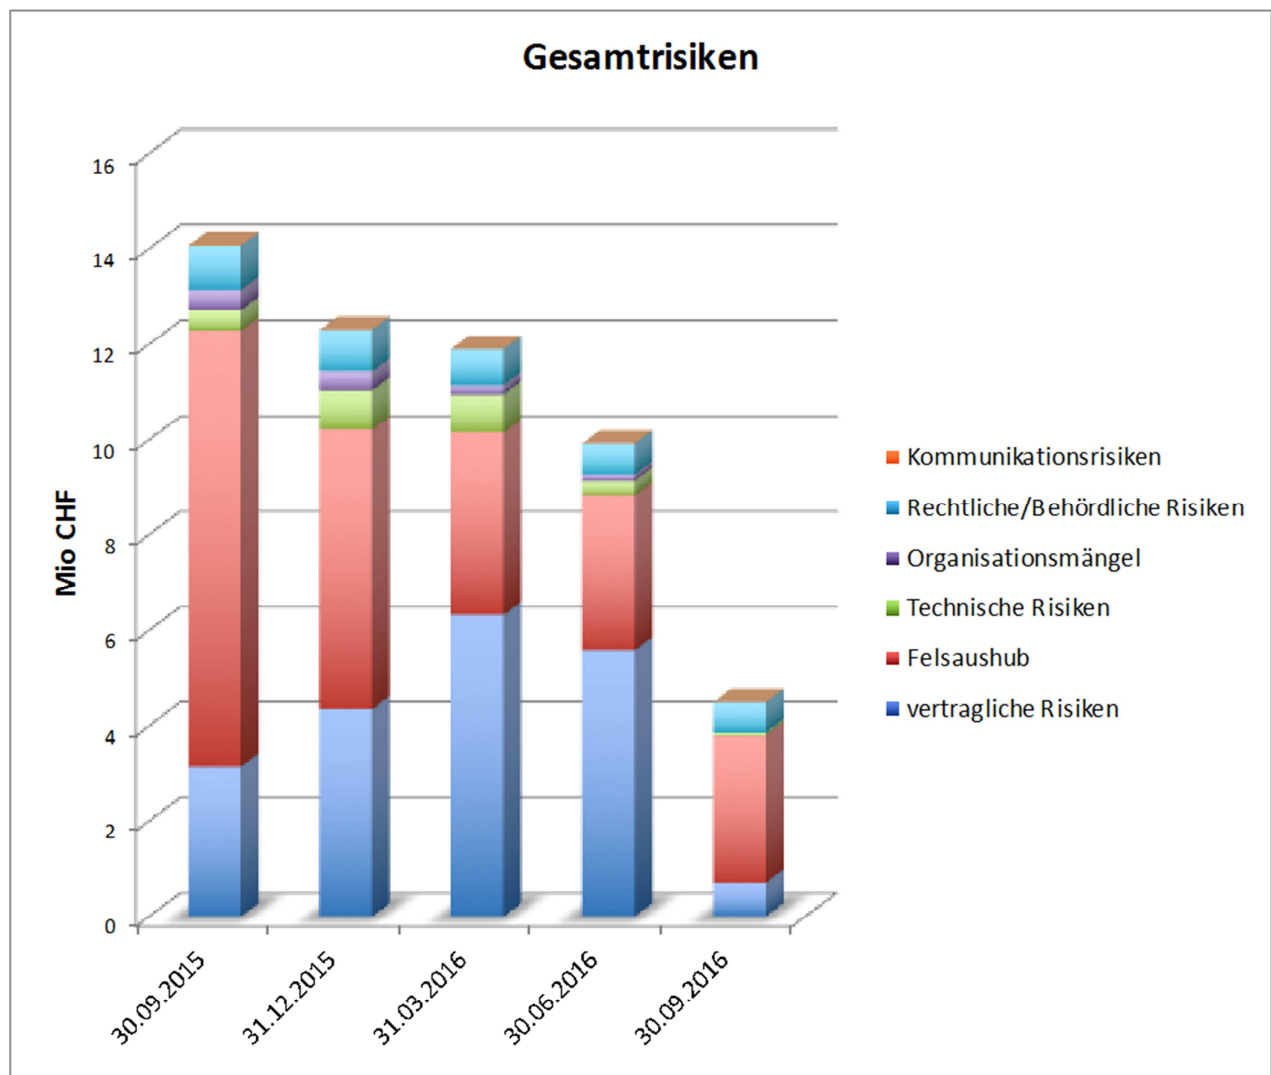
Abb.2:

- Das Gesamtrisiko ging im 3. Quartal 2016 von CHF 9.9 Mio auf CHF 4.6 Mio zurück in erster Linie weil die grosse Risikoposition "Claims der ARGE Phoenix" über CHF 5 Mio nach der Einigung mit der ARGE Phoenix über alle strittigen Nachträge aufgelöst werden konnte.
- Die technischen und die organisatorischen Risiken gingen aufgrund des Arbeitsfortschritts und des klaren Fahrplans die Wiederauffüllung mit Material aus dem Eppenbertunnel weiter zurück und spielen praktisch keine Rolle mehr.
- Die noch vorhandenen Deponierisiken bzw. Felsaushubrisiken blieben unverändert und stellen zur Zeit das Hauptrisiko dar.

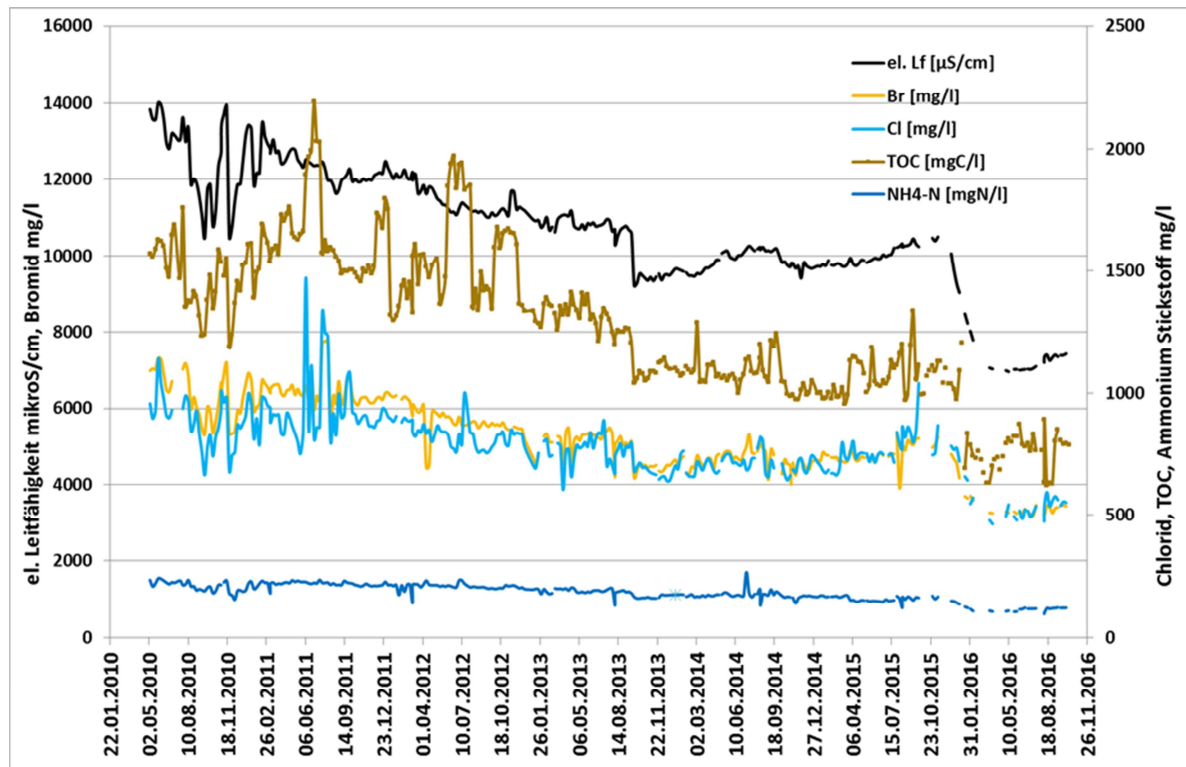
Abb. 3: zeitliche Entwicklung der Konzentrationen/Werte der Leitparameter ab 2010 in den Wandquellen (Abschirmung Süd).

In den Sektoren der Abschirmung Süd wurden die Leitparameter gemäss Programm in wöchentlichem Rhythmus ermittelt. Je nach Sektor zeigen die Konzentrationen der Leitparameter ein unterschiedliches Verhalten, die in diesem Quartal vor allem auf Bewässerungsaktionen des Untergrundes zurückgeführt werden können (vgl. Kapitel Hydrogeologie). In den Sektoren 2, 3 und 8, die kaum oder weniger im Einflussbereich der grossflächigen Bewässerungen liegen, wird ein leicht fallender Trend der Leitparameter festgestellt. Die deutlichsten Veränderungen zeigten sich im Zeitraum November 2015 bis März 2016 im Wasser der Wandquellen, die den bedeutendsten Anteil der Schmutzwasserfrachten führen (vgl. Abb. 3). Die Wandquellen sind Wasserzutritte zum Stollen aus einem mächtigen Sandstein im Bereich des Haus Matter (Position auf der Abb. 6). Die Einspeisung von Wasser in die Bohrung KB185B abstrom der Wandquellen ab Ende Sept. 2015 führte anfänglich zu einer erhöhten Fracht, ohne die Konzentrationen deutlich zu beeinflussen. Ab Dezember 2015 zeigte sich dann nach einer länger andauernden Stagnation ein deutlich rückläufiger Trend der Konzentrationen bis zum Ende des ersten Quartals, mit ebenfalls leicht abnehmender Fracht, ab Mitte 2016 ist wieder eine leichte Zunahme der Konzentrationen festzustellen.

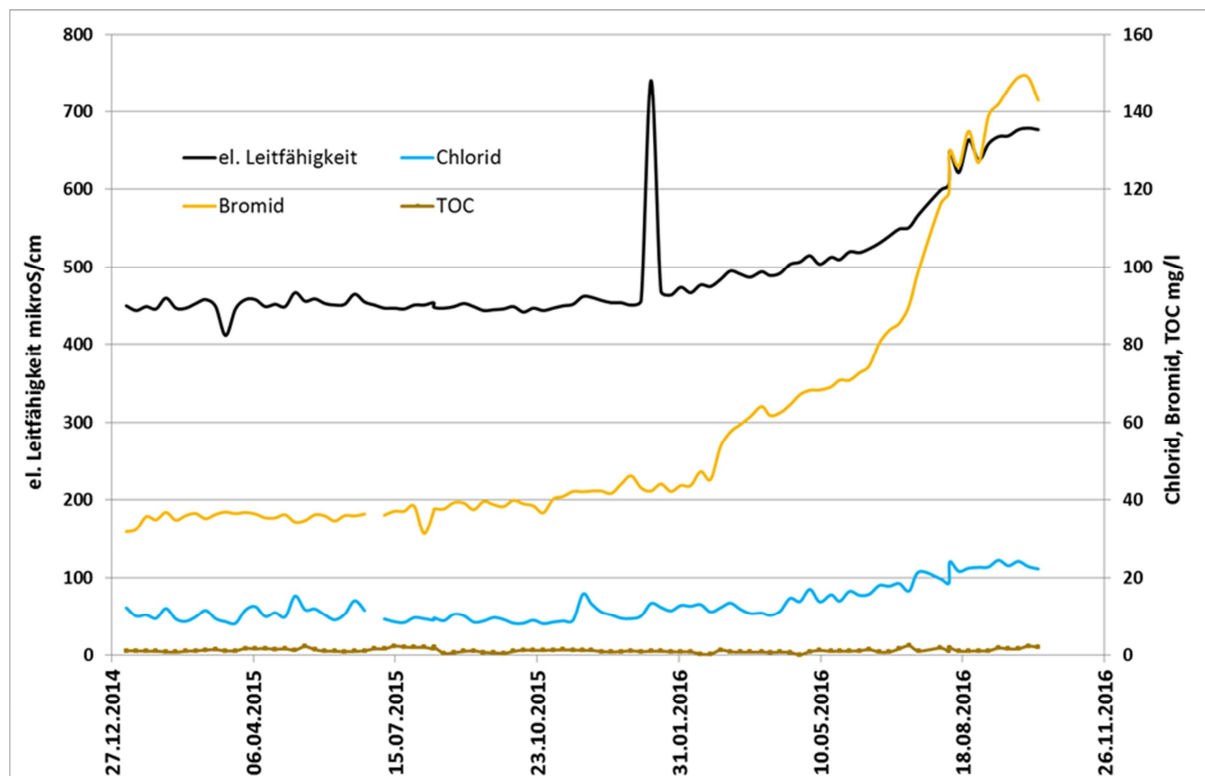
Abb.4: zeitliche Entwicklung der Konzentrationen/Werte der Leitparameter ab 2015 im Wasser der Sohl drainage West der Abschirmung Süd.

In der Sohl drainage West des Stollens der Abschirmung Süd wird seit Mitte letzten Jahres ein leichter, in diesem Jahr nun deutlicher Anstieg der Leitparameter festgestellt, am deutlichsten beim Bromid (Abb. 4). Im 2. Und vor allem 3. Quartal wurde der schon etwas früher erkennbare

Anstieg der Leitparameter nun deutlich, vor allem von Bromid, dessen Konzentration sich nun fast vervierfachte.

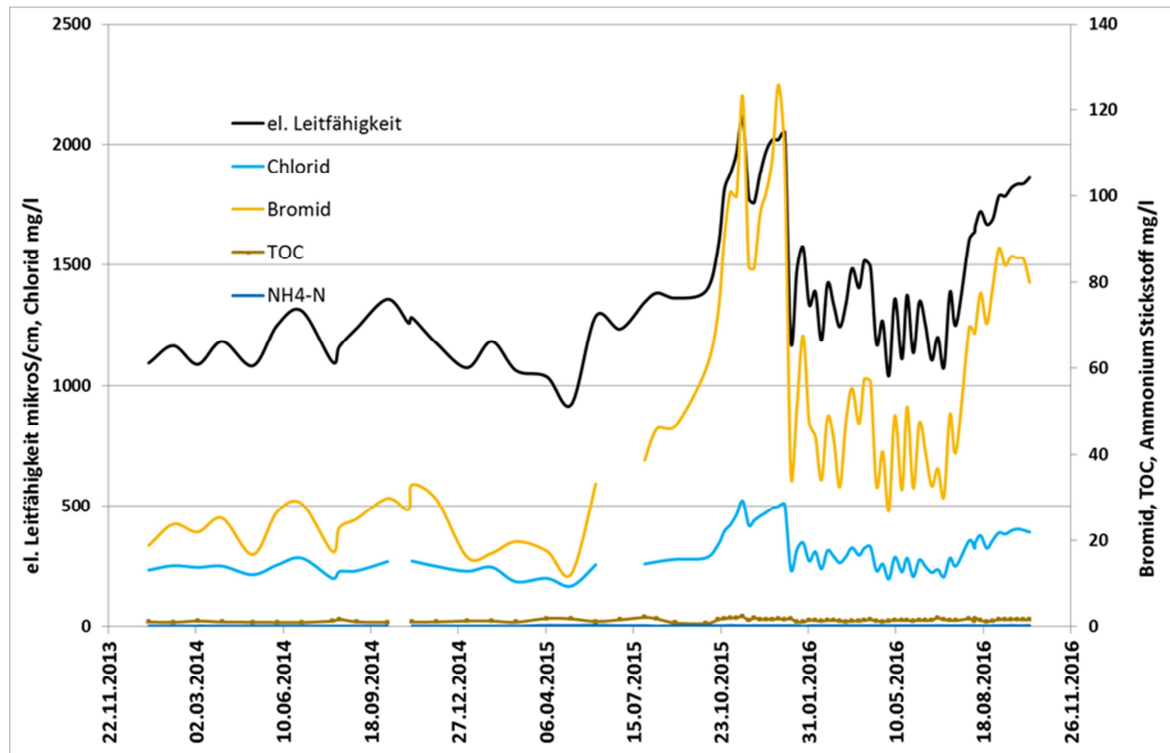
Abb. 5: zeitliche Entwicklung der Konzentrationen/Werte der Leitparameter ab 2014 im Wasser des Sektors 5 der Abschirmung Süd.

Im Sektor 5 stiegen die Werte von Bromid und auch von Chlorid, nach vorerst leichtem Anstieg ab Oktober 2015 deutlich an, sanken aber im Januar 2016. Ab Juli ist nun wieder ein deutlicher Anstieg erkennbar (Abb. 5). Der erste Anstieg dürfte mit der Wasserzugabe in KB185B zusammengehangen haben (Beginn Ende September), die sich auf die Brunnen und die Stollenwasserzutritte auswirkten. Der zweite Anstieg ist mit grosser Wahrscheinlichkeit auf die grossflächige Berieselung der Deponiesohle ab Juli zurückzuführen.

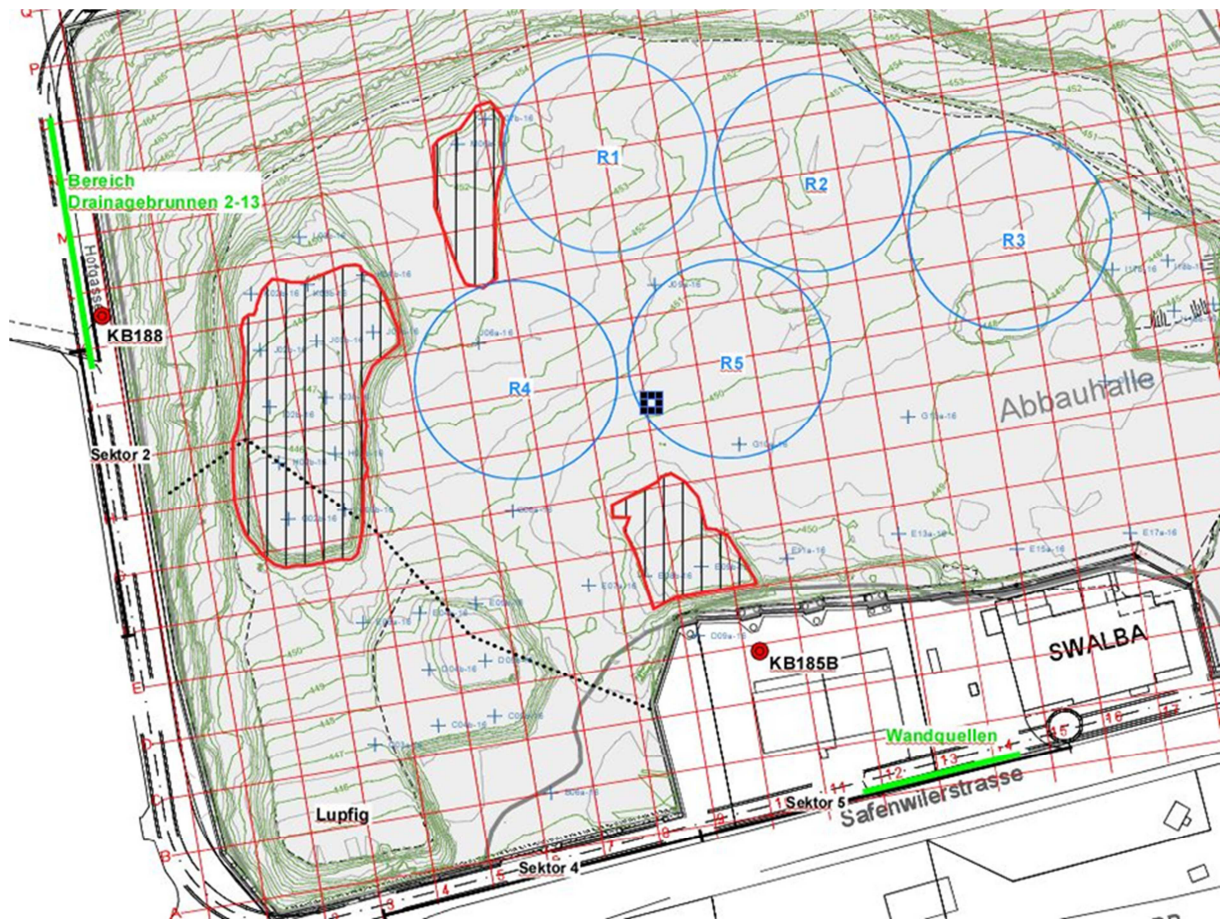
Abb. 6: Übersicht über die für die Auswaschung des Untergrundes relevanten westlichen Bereiche, rot umrandet mit Schraffur die wassergefüllten Becken, blau die betroffenen Bereiche der einzelnen Schwinghebelregner, grün erwähnte Elemente der Abschirmung Süd, Auswahl von Sektoren schwarz

Im westlichen Bereich finden seit kurzem weitere Auswaschversuche des Felsuntergrundes statt. Die Positionen dieser Versuche sind auf der Abb. 6 ersichtlich.

Nachdem schon die wichtigsten Felsvertiefungen (Abb. 6) mit Regenwasser gefüllt worden waren, wurden gegen Ende Juni zusätzlich 5 Schwinghebelregner installiert, um die Deponiesohle grossflächig zu berieseln (Abb. 6 und 7). In Absprache mit der Gemeinde wurden ab dem 6. Juli vorerst tagsüber 80 m<sup>3</sup> Wasser über den Untergrund gesprüht. Da es sich zeigte, dass der Untergrund diese Menge nicht schlucken konnte, und sich die verbleibenden Vertiefungen mit Wasser füllten und im Ostbereich sich Wasserlachen bildeten, wurde die Menge ab 7.9. auf 40 m<sup>3</sup>/Tag beschränkt. Im Oktober wurde die Beregnung unterbrochen und die durch sie gebildeten Pfützen in die SWALBA abgepumpt, um trockene Verhältnisse für den Tag der offenen Tür Ende Oktober zu ermöglichen.

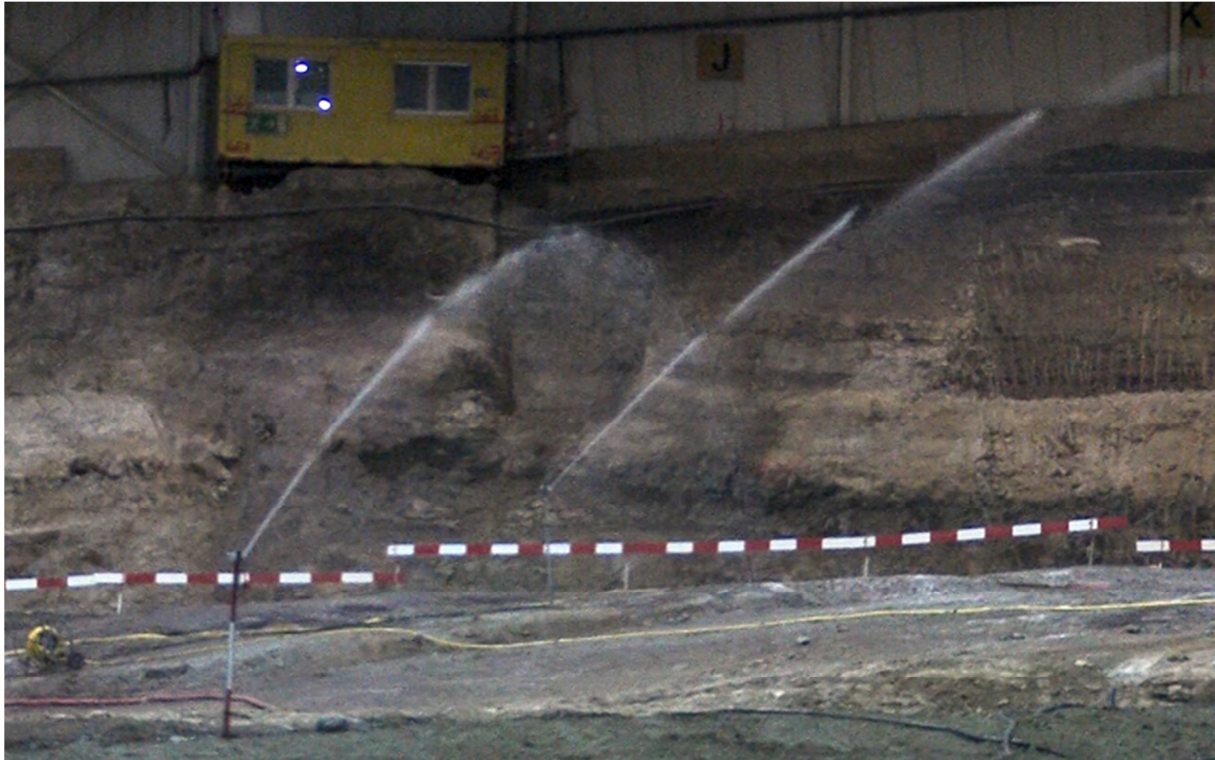
Abb. 7: Sprinkleranlagen im Westbereich in Betrieb, Blick gegen Westwand (Aufnahme A. Brändli)

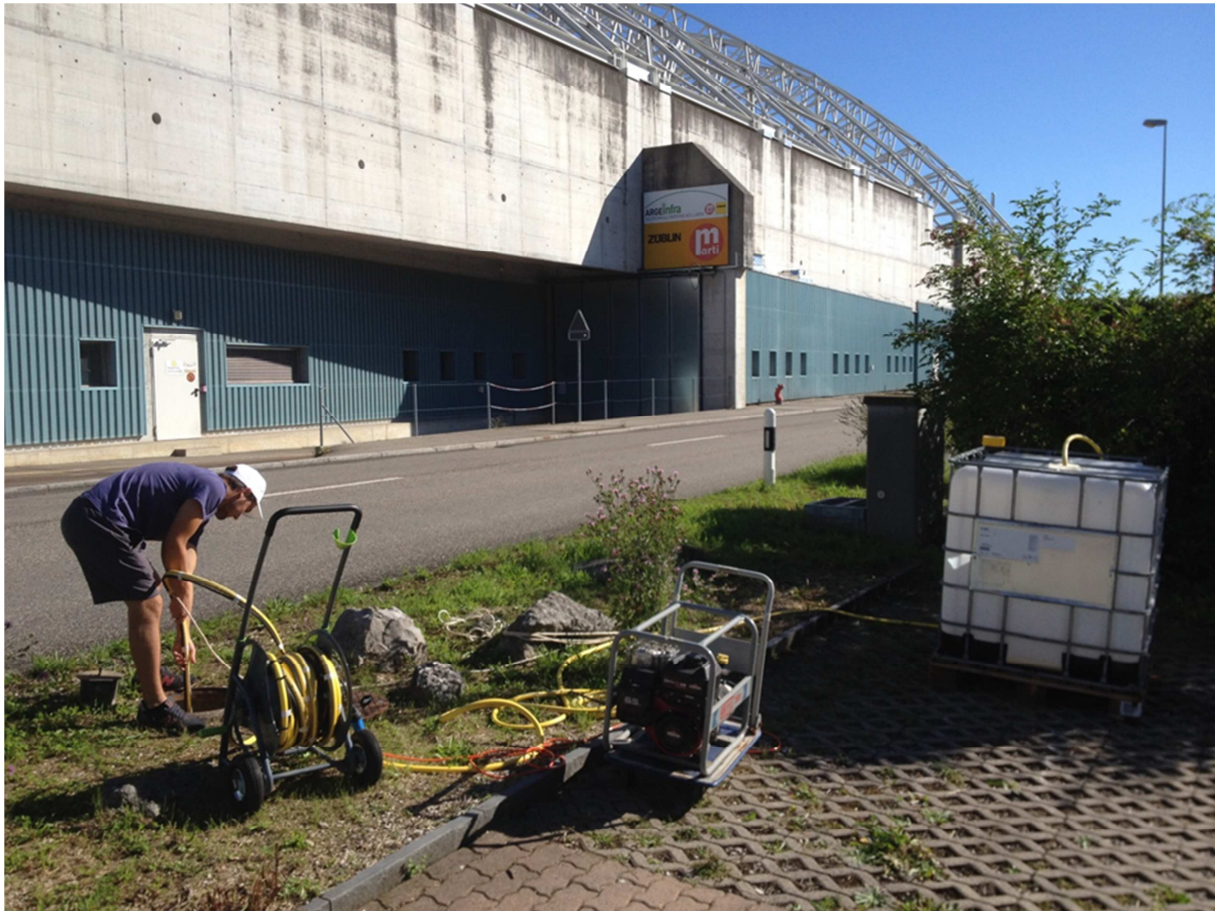
Abb. 8: Bepumpen von KB108B zur Entfernung einer verbleibenden Kontamination im Felsgrundwasser, rechts Generator und Container mit gepumptem Wasser.

Da im Umfeld der Deponie noch in einigen Grundwassermessstellen lokal verbleibende Verschmutzungen festgestellt werden, wurde im Juli begonnen, diese Pegel abzupumpen und das verschmutzte Wasser in der Kläranlage zu reinigen (Abb. 8).

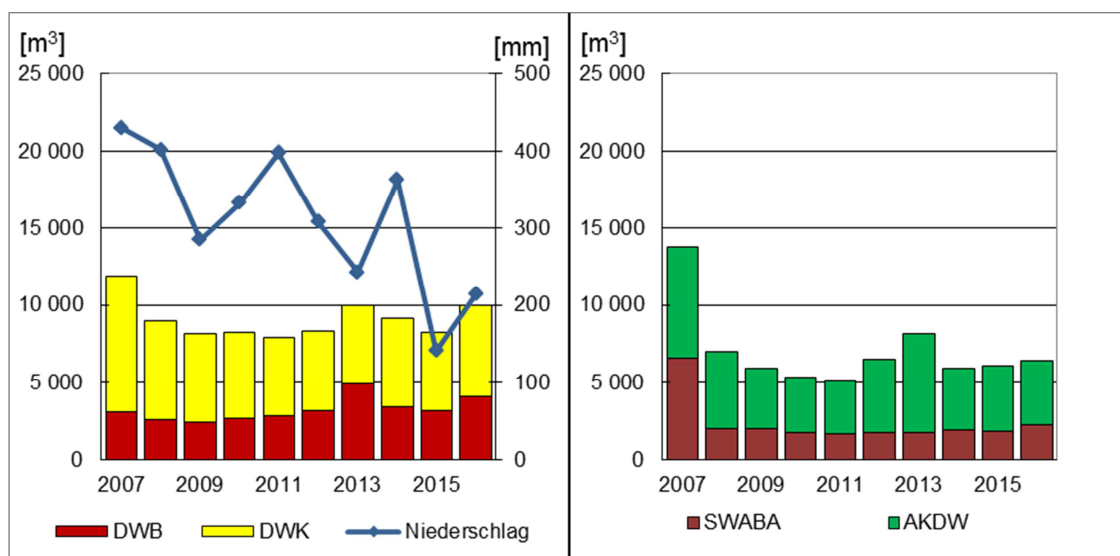
Abb. 9: Wassermengen des 3. Quartals der Abschirmung Süd (links) sowie der Behandlungslinien (rechts) im Vergleich mit dem 3. Quartal der Vorjahre.

Die zur Behandlung anstehenden Wassermengen stammen fast ausschliesslich aus der Abschirmung Süd. Es wird bereits im Leitungsstollen aufgeteilt in einen stark belasteten Teilstrom (DWB = Drainagewasser zur Biologie) und einen schwach belasteten Teilstrom (DWK = Drainagewasser zur Aktivkohle). Einzig das beim Ausschleusen von Anlagenteile der ARGE Phoenix anfallende Waschwasser wurde noch der biologischen Behandlungslinie SWABA beigefügt. In der Berichtsperiode waren dies 197 m<sup>3</sup>.

Beide Teilströme konnten ohne Probleme in den beiden Behandlungslinien verarbeitet werden.
